Mohelnice - obnova hrazení bystřiny

Eva Hrubá, Jiří Mojžíšek, Ivana Přikrylová, Břetislav Tureček

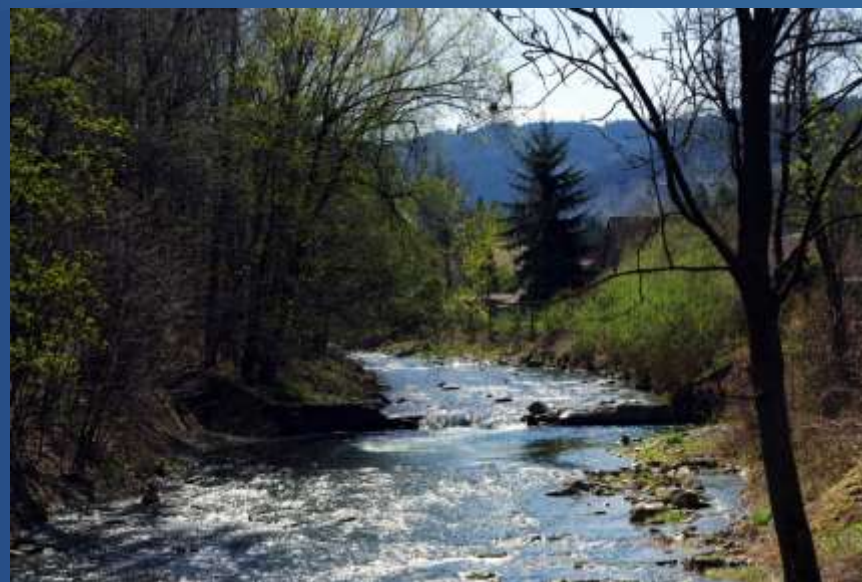
Po více než padesáti letech

je hrazení významně poškozeno, a za svou životností.

Během provozu tohoto vodního díla došlo postupně

- ✓ k **obrusu** kamenů v řádu jednotek centimetrů,
- ✓ k **degradaci pojiva** cementové malty,
- ✓ k **poškození** dřevěné **kulatiny** ve vývarech včetně,
- ✓ k **protržení** některých přelivných hran a závěrečných prahů vývarů,
- ✓ v řadě míst k **poškození** i původního **opevnění koryta**.

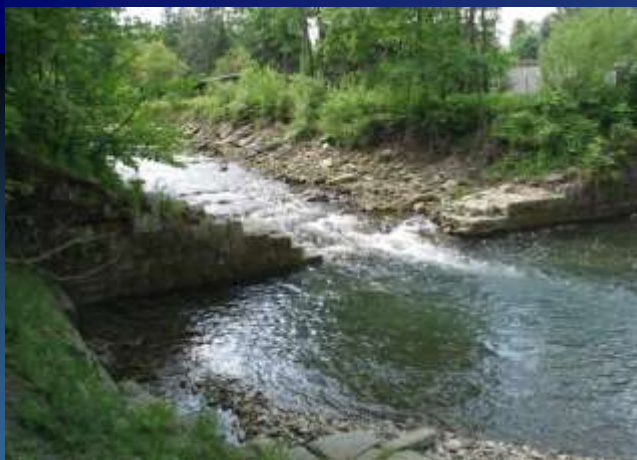
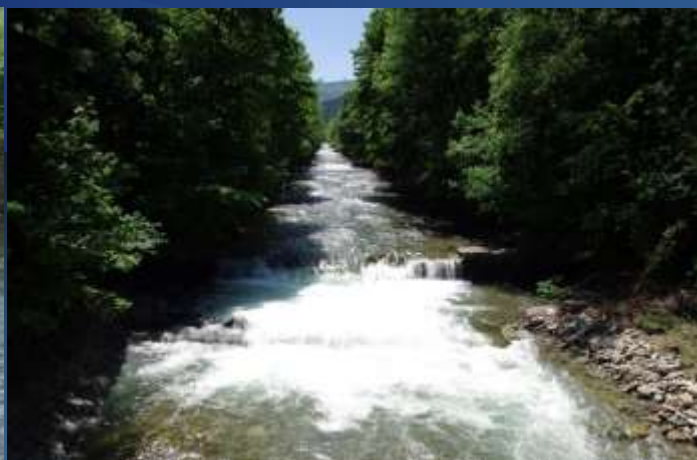
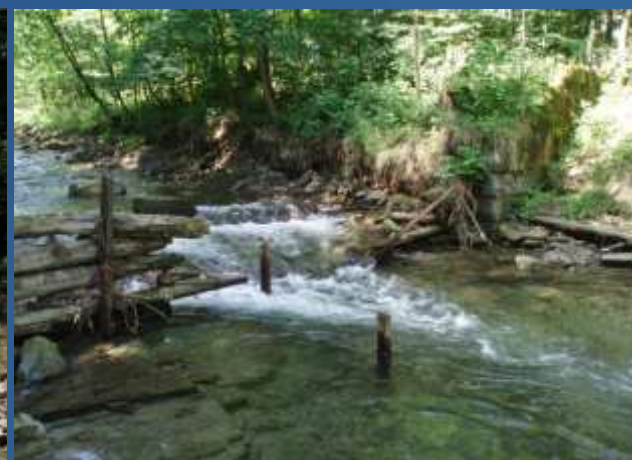
Různá míra poškození spádových objektů po 54 letech „provozu“ úpravy

- ✓ k etapovité obnově 19 stupňů (2 z nich budou pouze stavebně stabilizovány) a u závěrečné kamenné přehrážky provést migrační rampu, když
 - ❖ celkový spád odstupňování říčními objekty - 45 m - se nemění,
 - ❖ nové výškové osazení přelivných hran a závěrečných prahů vývarů, resp. jejich délka se přizpůsobí stavu, který si bystřina během vývoje vytvořila,
 - ❖ u nízkých stupňů se nenavrhuje migrační rampa, ale lichoběžníková kyneta v přelivné hraně a závěrečném prahu vývaru.

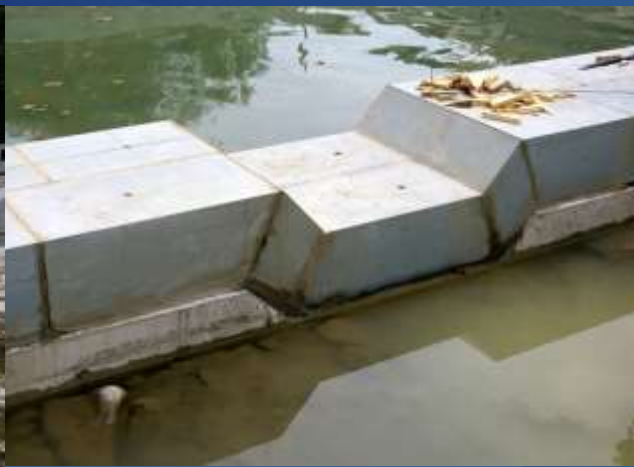
detail kynety umožňující soustředěný odtok z vývaru stupně
