B – NÁVRHOVÁ ČÁST

B.1.SO 04 – PŘÍRODĚ BLÍZKÁ PROTIPOVODŇOVÁ OPATŘENÍ

Oldřichov v Hájích

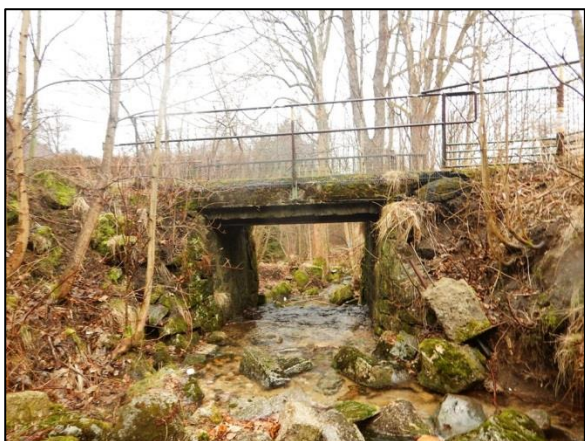
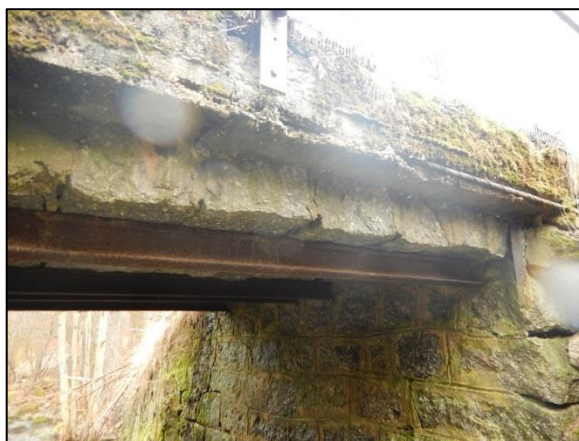
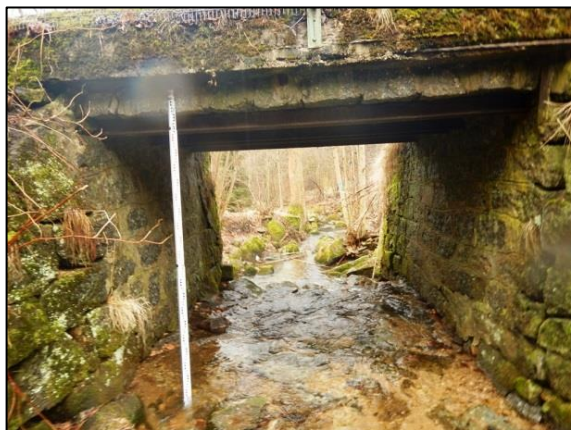
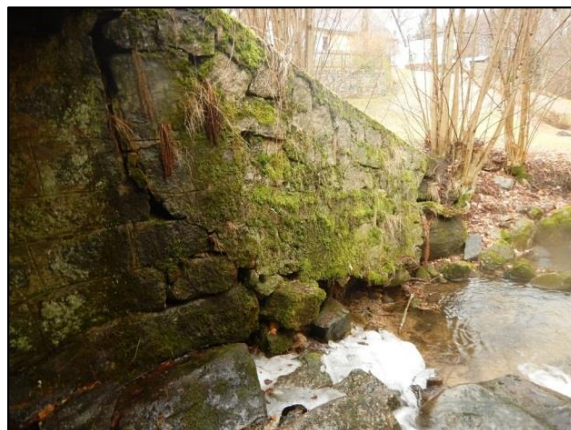
V místě kritického bodu podle vymezení Výzkumného ústavu vodohospodářského se nachází mostek v poškozeném stavu. Po povodni 2010 byla většina mostků v území rekonstruována. Tento však zůstal neopraven. Konstrukce zřejmě z počátku minulého století má poškozeno opevnění břehů na návodní i povodní straně. Vlastní přemostění je tvořeno z kolejnic a na nich nasazených kamenů s betonovým povrchem. Do konstrukce zřejmě zatéká, zábradlí na mostku je provizorní. Pro další funkčnost mostku je potřebná dílčí oprava, např. vyspárování chybějícího pojiva mezi kameny. Z podrobnějšího zhodnocení však zřejmě vyplyne potřeba výstavby nové konstrukce mostku.

obr. 1 – 2 fotodokumentace poškozeného mostku

obr. 3 – 4 fotodokumentace poškozeného mostku

SO 04 Rekonstrukce popř. výstavba nového mostku
