Vliv technických úprav na rybí společenstva malých vodních toků (Bagry a ryby)

Část 1: Vliv technických úprav na mortalitu a pohyb ryb

Vliv technických úprav na rybí společenstva malých vodních toků

Část 2: Restaurování vodních toků po technických úpravách

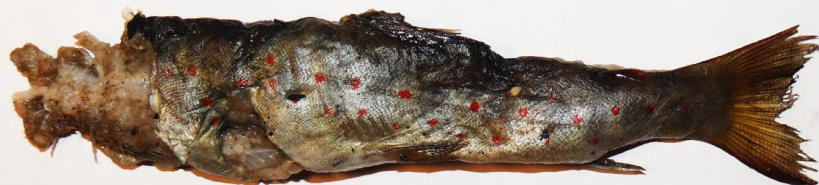
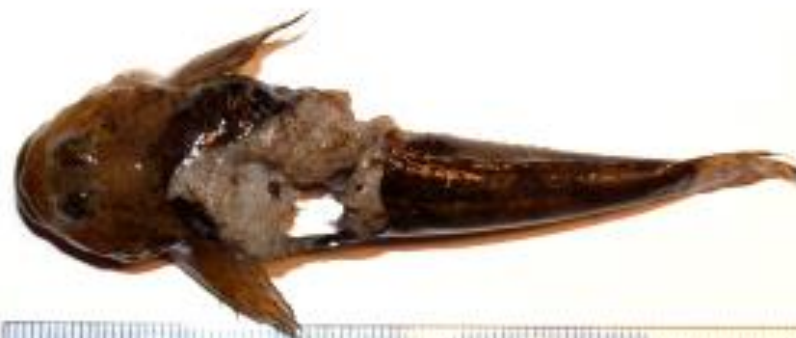
**PRŮMĚRNÁ mortalita ryb
v důsledku pojezdu těžké techniky v korytě**

**NENÍ ROZDÍL V ÚMRTNOSTI
VRANKY A PSTRUHA**

59%

PRŮMĚRNÁ MAXIMÁLNÍ MORTALITA

31 % PRŮMĚRNÁ MORTALITA

PRŮMĚRNÁ MINIMÁLNÍ MORTALITA

19%

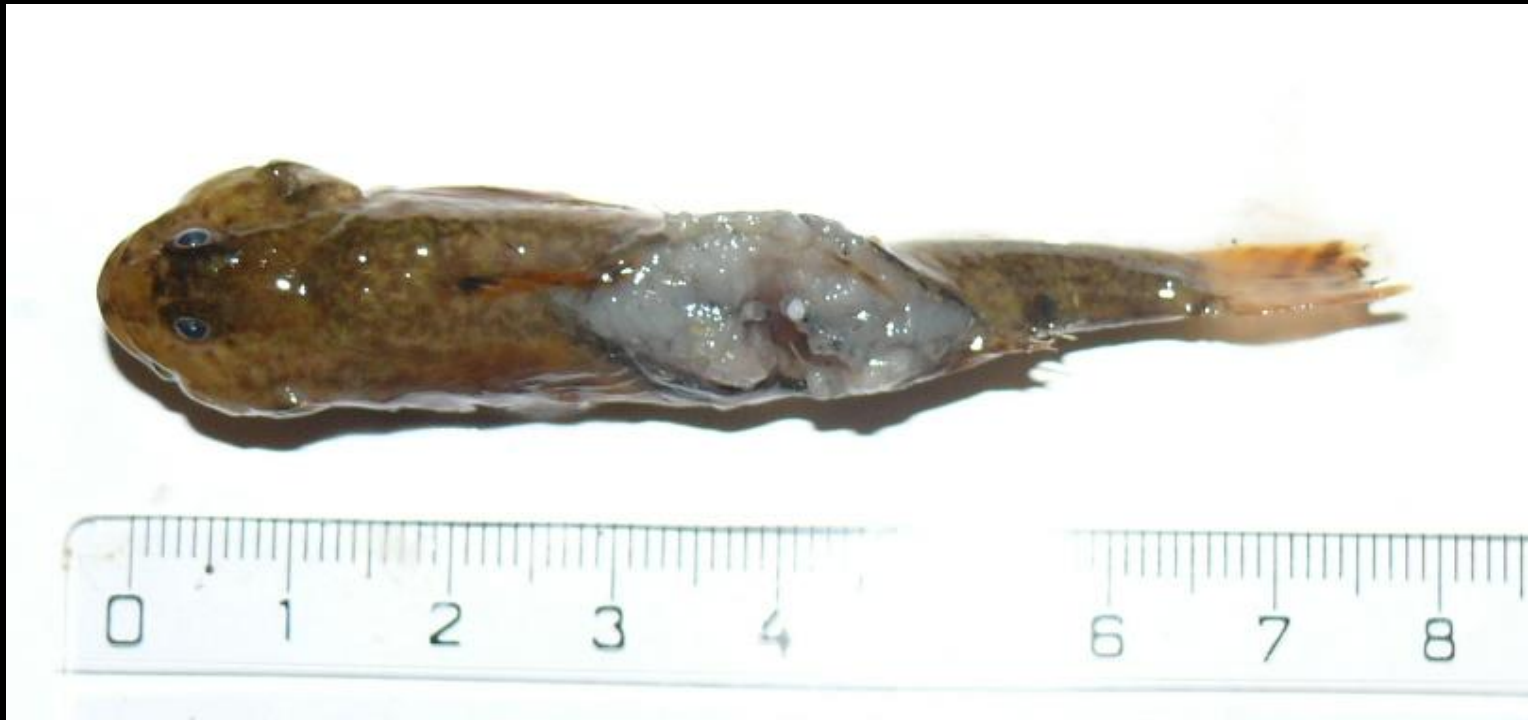
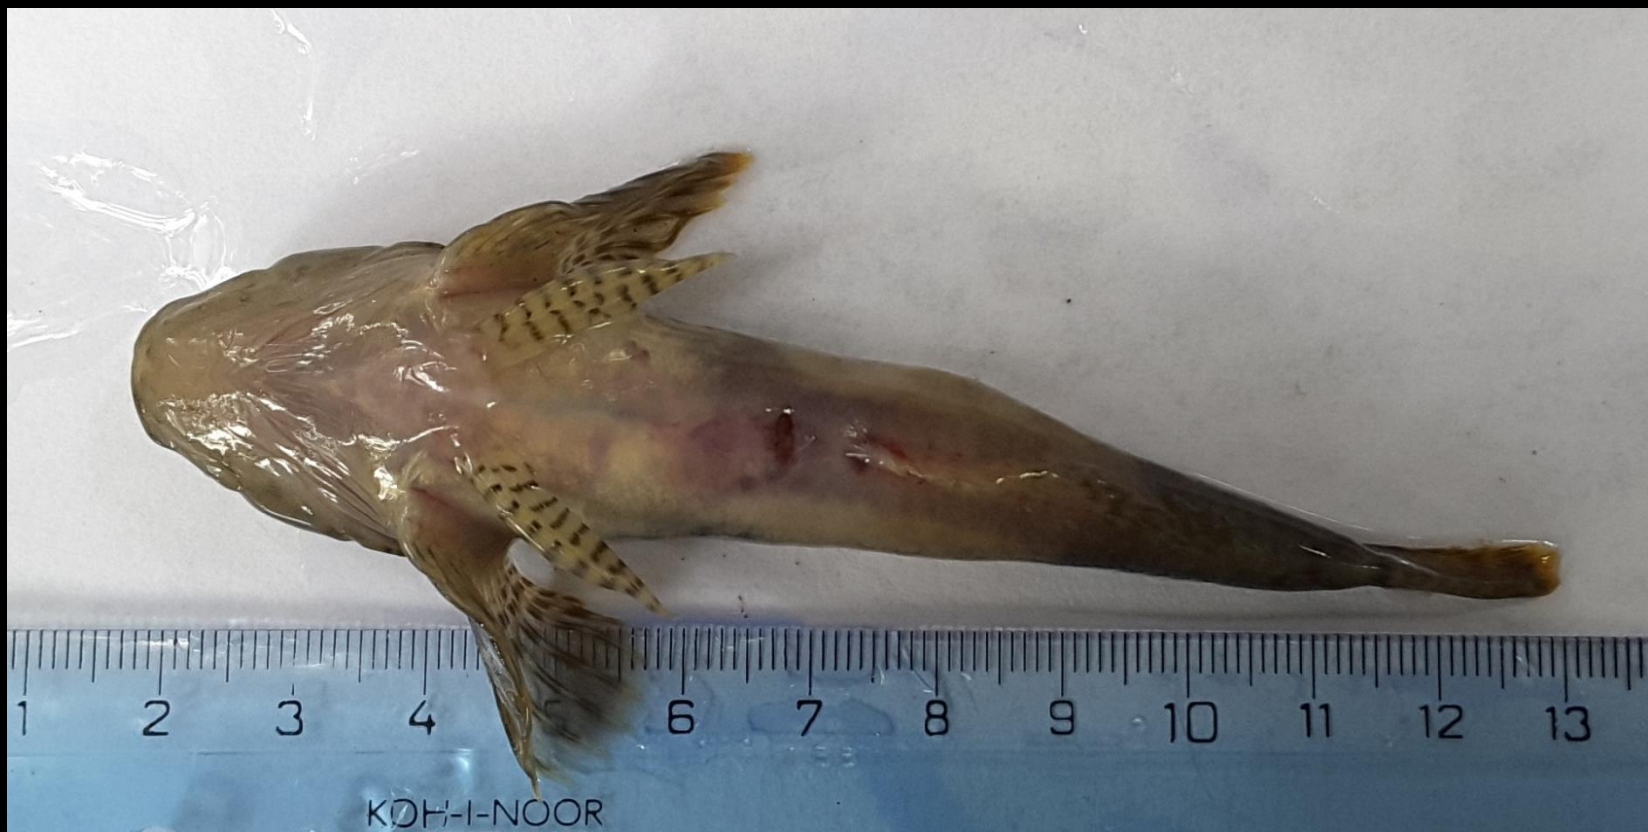
Jak vypadají vranky zraněné nebo usmrcené bagrem?

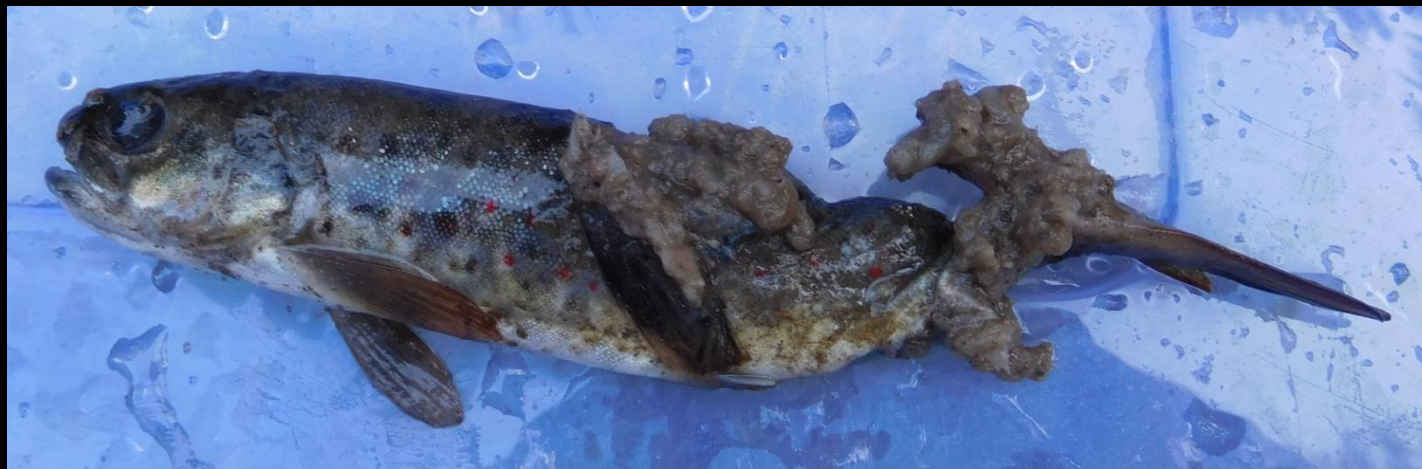
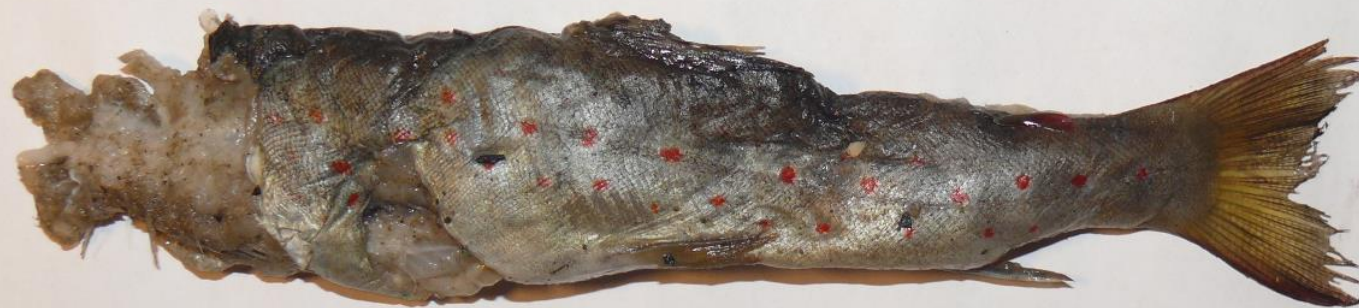
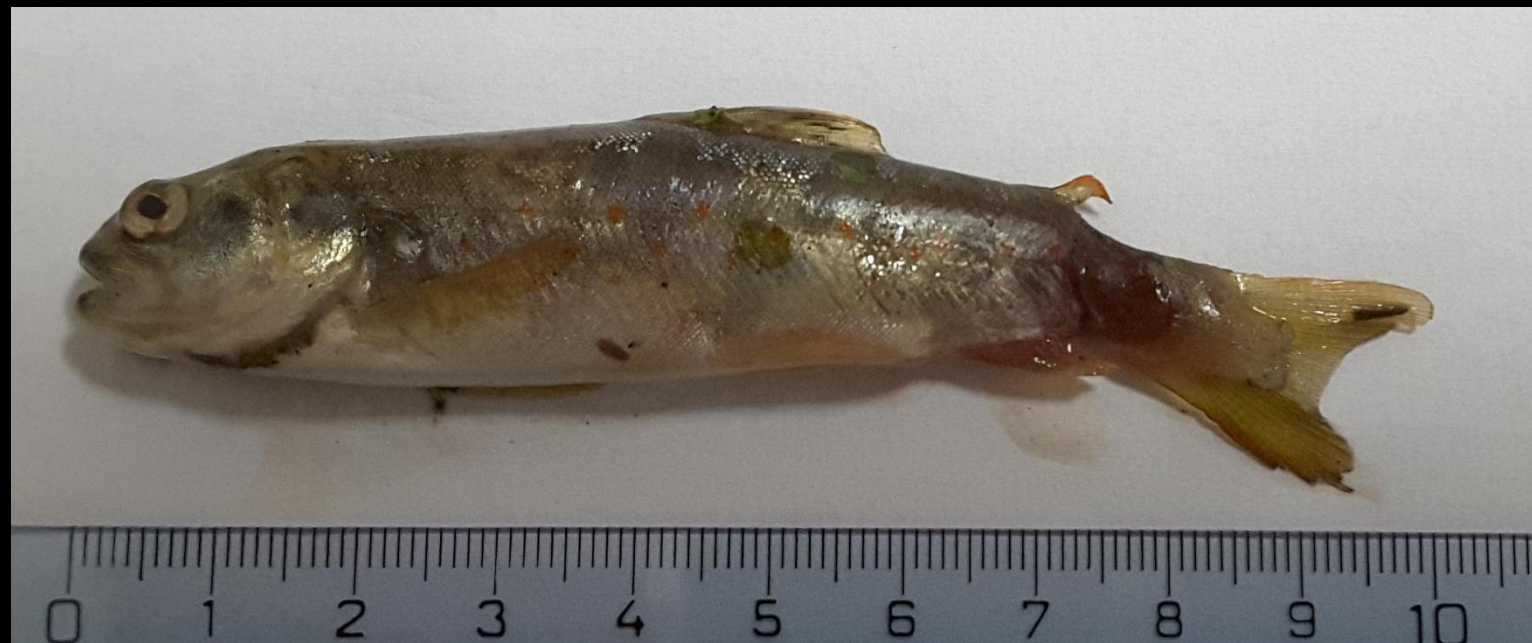
Jak vypadají pstruzi zranění nebo usmrcení bagrem?

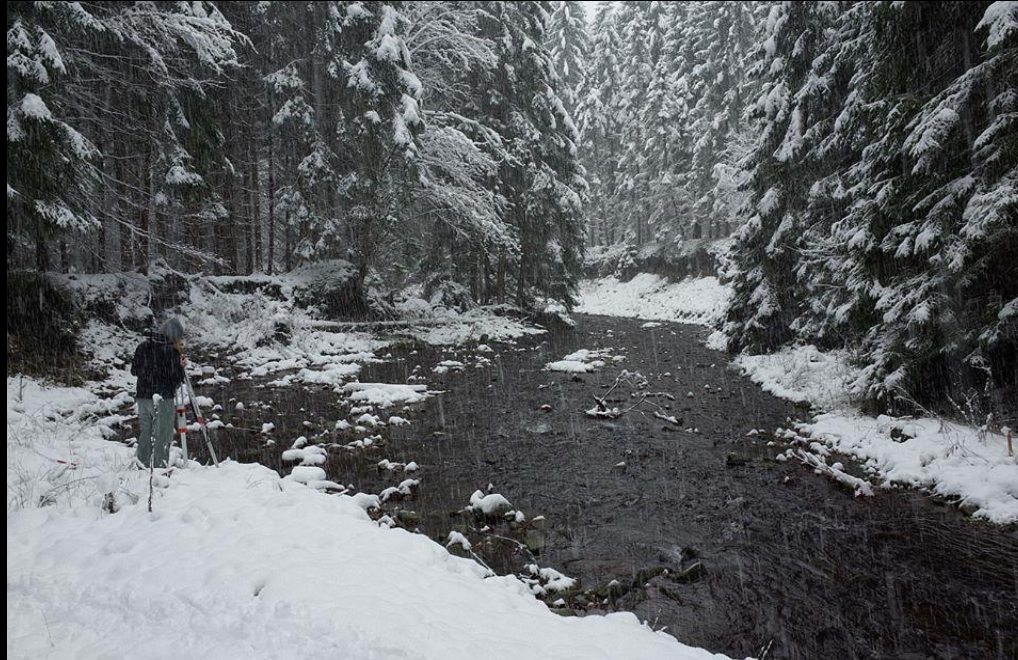
Geomorfologické charakteristiky zkoumaných úseků

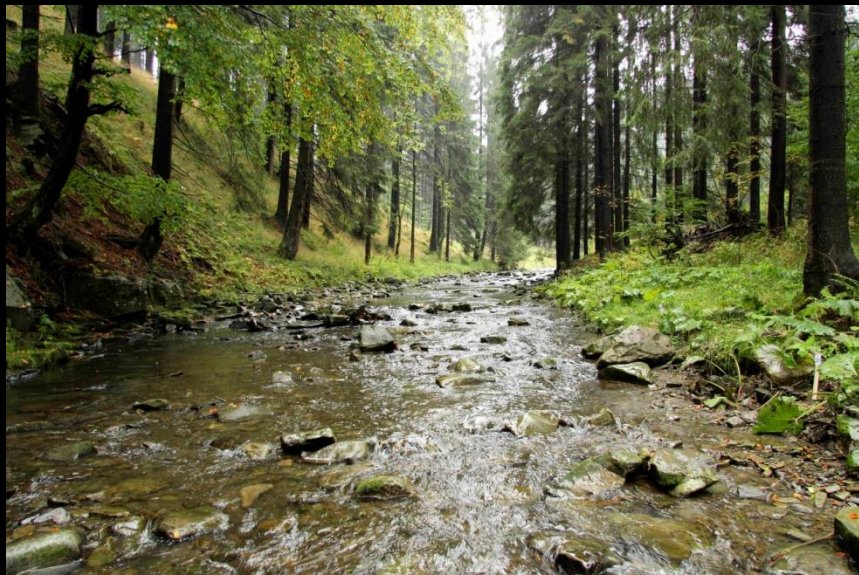
ČELADENKA 5 - PŘED

Porovnání lokality Čeladenka před a po zásahu

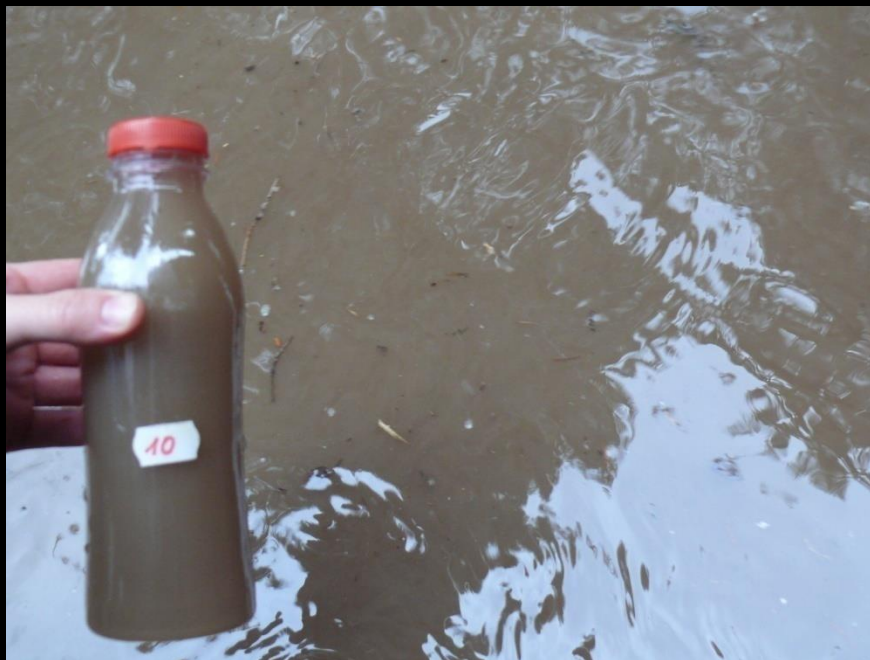
Zhodnocení turbidity a obsahu suspendovaných látek ve vodě v důsledku pojezdu těžké techniky v korytě

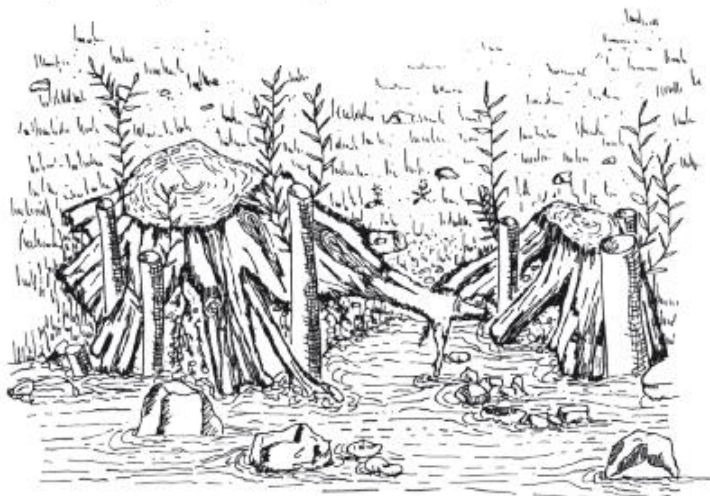
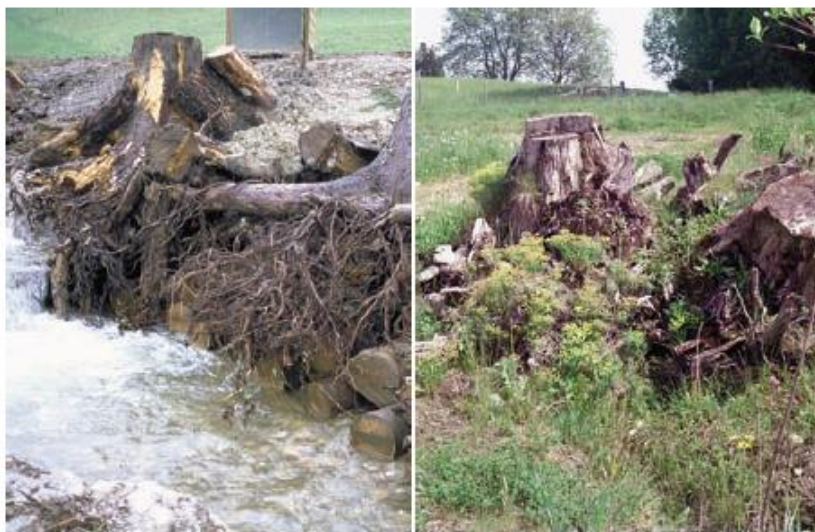
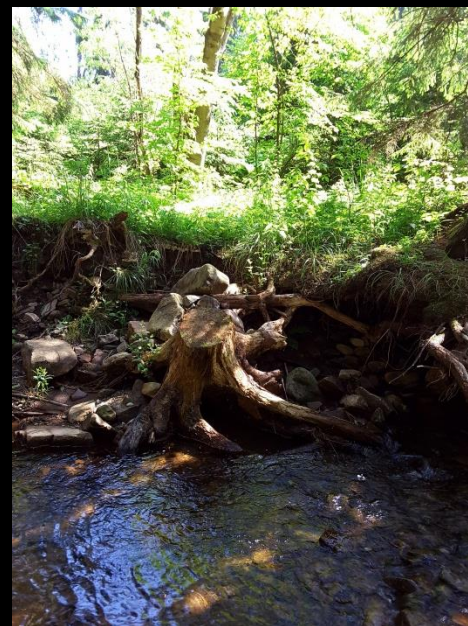
INSTALACE PAŘEZU

Materiál: pařezy s kořenovým systémem (smrk, vrba apod.) o váze 0,5 - 1 t, kameny pro zatížení (cca 200 kg) a 2-4 vrbové kůly zaražené do dna pro lepší stabilizaci.

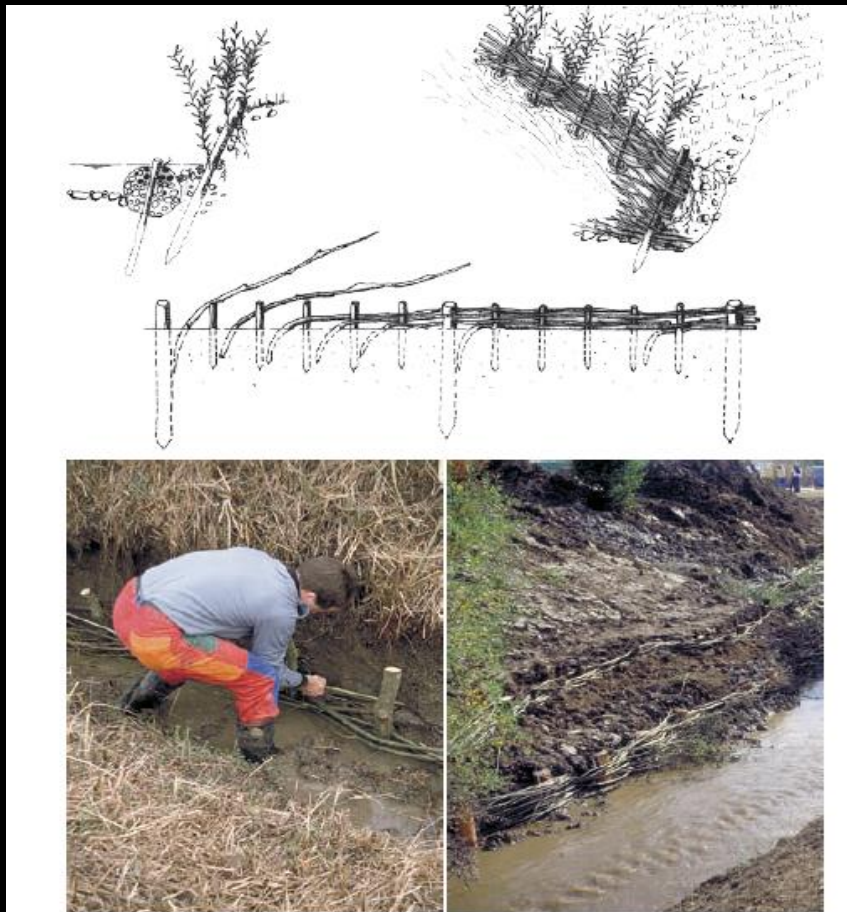
ZÁPLETOVÝ PLŮTEK Z VRBOVÉHO KLESTU JEDNOŘADÝ

Materiál: dřevěné kůly nebo živé řízky (nejlépe vrba) o délce 0,5 - 1,0 m, vrbové klestí na proplétání o délce 3 - 5 m. V případě potřeby je možné nasypat půdu za záplet.

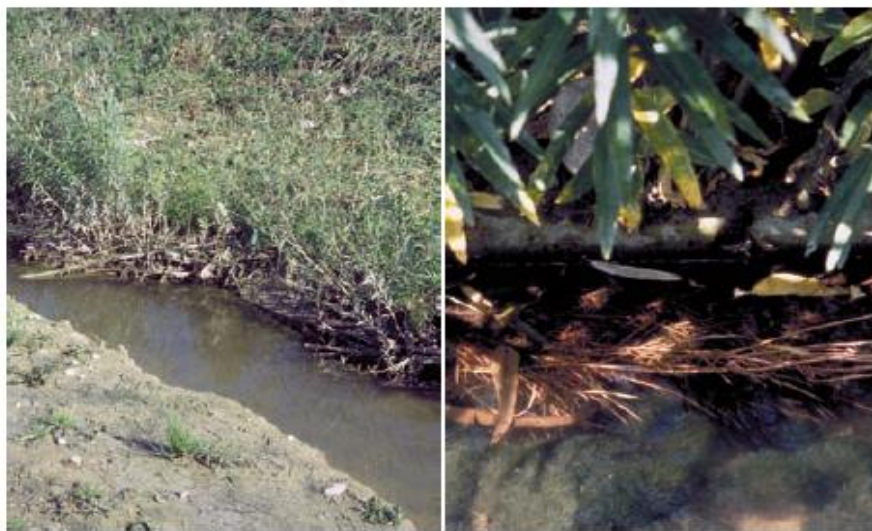
HAŤOVÝ VÁLEC

Materiál: dřevěné kůly nebo živé řízky (nejlépe vrba) o délce 0,5 - 1,5 m, svazky vrbového kletí o délce 3 - 5 m a průměru 0,15-0,5 m spojené drátem. V případě potřeby je možné válec zasypat kamením nebo hlínou.

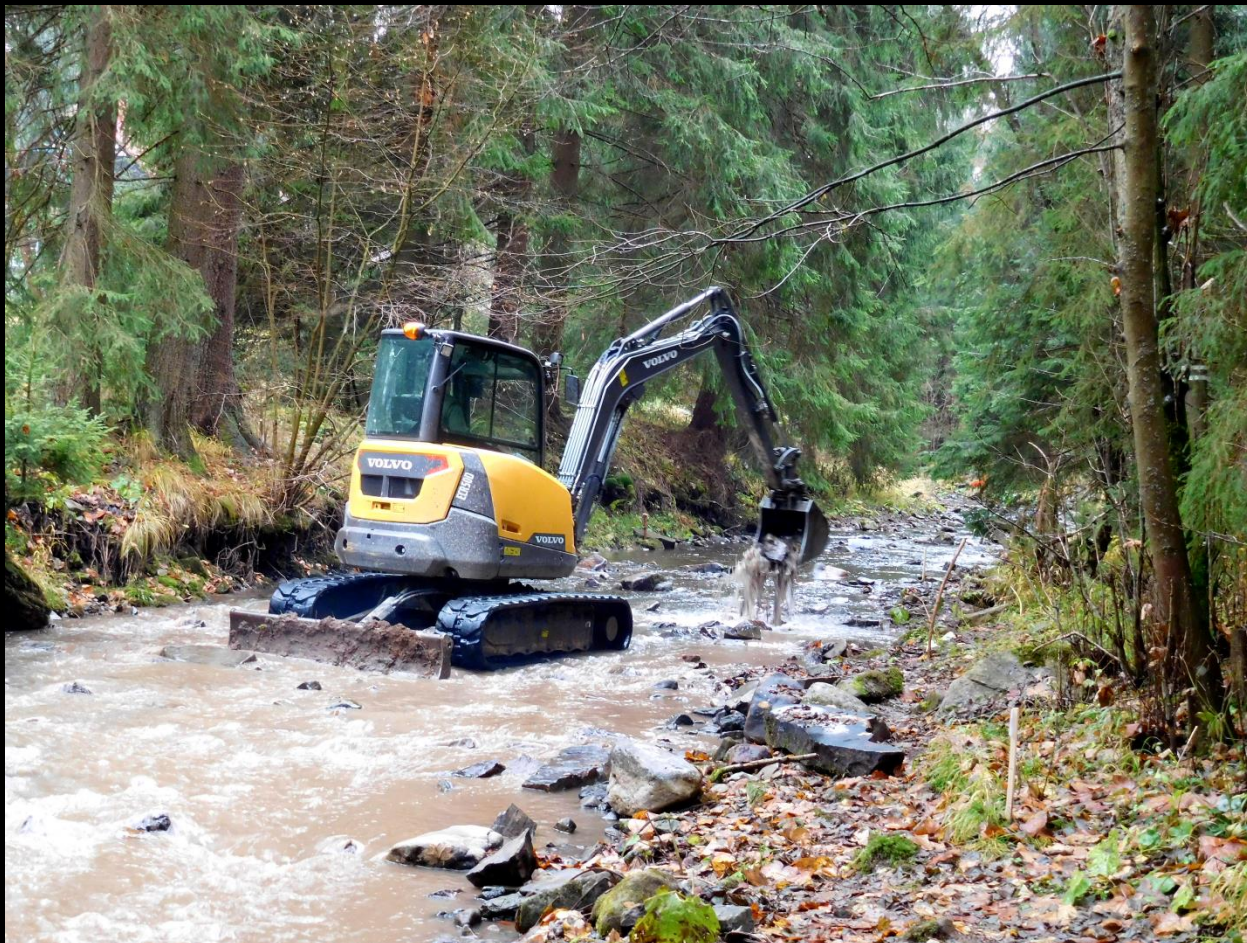
NAČEHRÁNÍ DNA (EKO-REPROFILACE)

Za pomoci bagru bylo provedeno rozvolnění zhutněného dnového substrátu po celé ploše výzkumného profilu. Poté byla bagrem vymodelována kyneta vodní roku, která odpovídala původnímu tvaru kynety před zásahem.

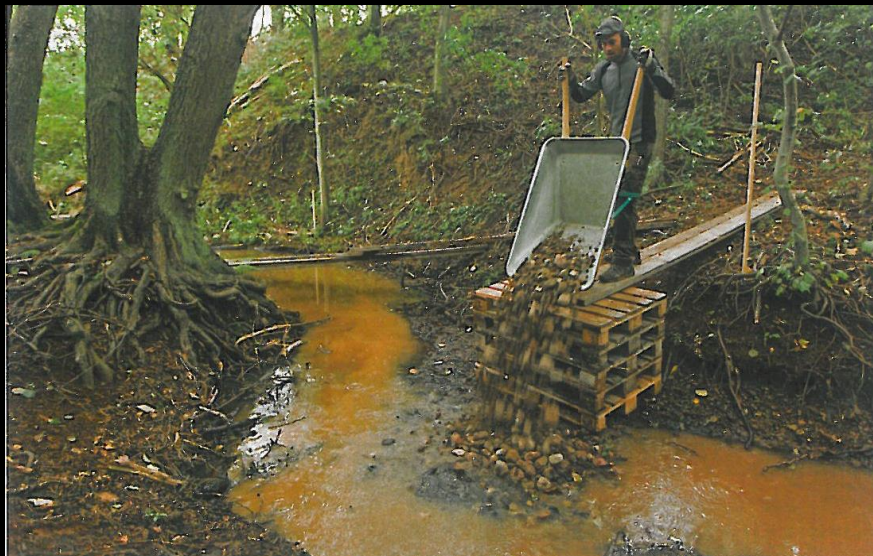
TŘECÍ MÍSTA PRO PSTRUHY (trdliště)

Trdliště pro pstruhy bylo vytvořeno s dvou velikostních frakcí šterku (16-64 mm, 64-256 mm). Minimální délka trdliště: 3 m, šířka: 3m a hloubka 0,3 m.

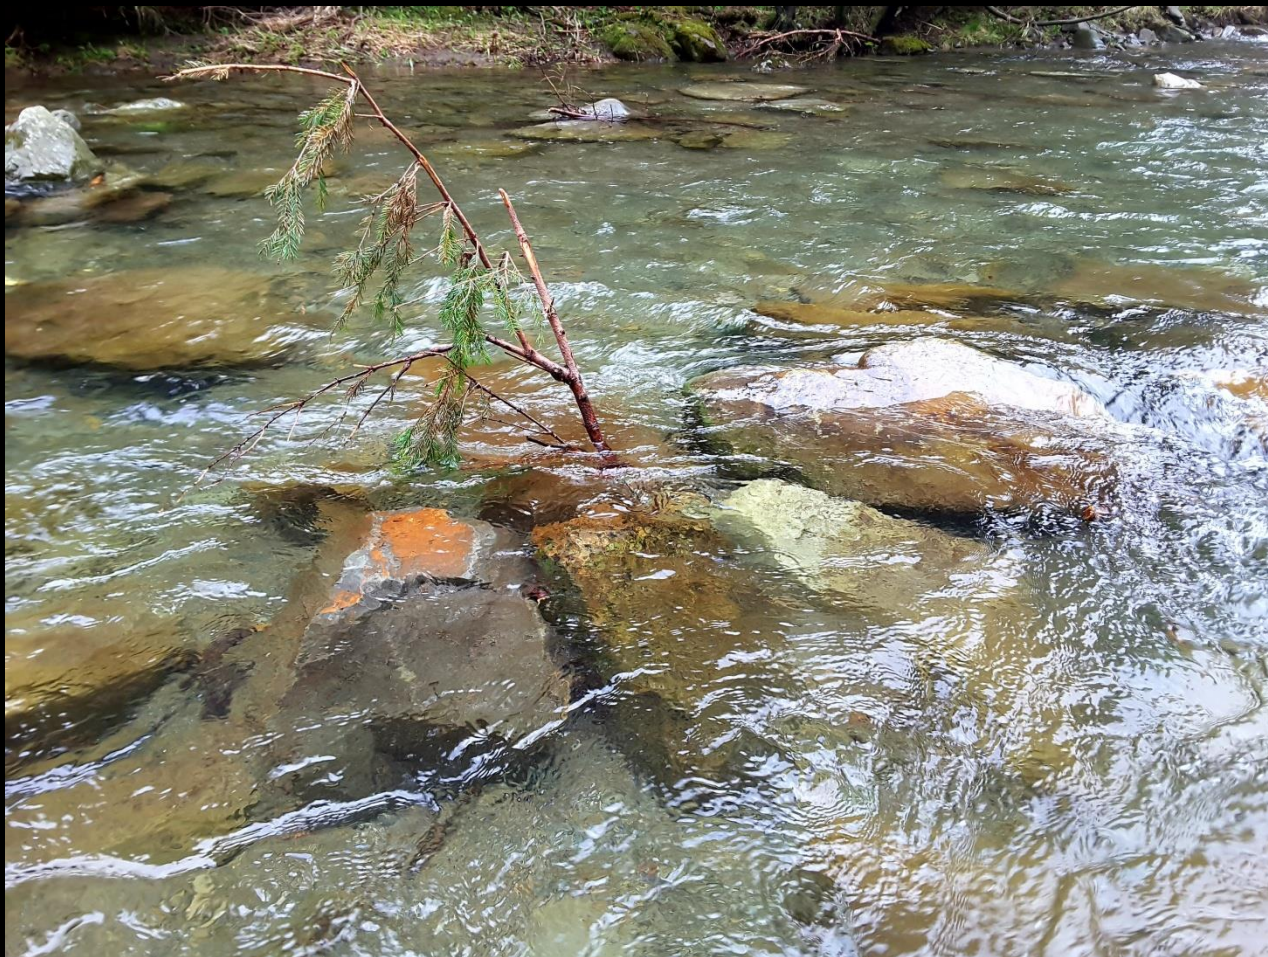
RUČNÍ ÚPRAVA TOKU

(modelace toku, ukládání balvanů, kamenných agregací)

Účel: zvýšení různorodosti vodního toku. Uložení samostatných balvanů do proudnice a tůní. Vytvoření kamenných agregací. K ruční modelaci toku byl využit sediment z předcházejícího projektu Bagry a ryby, který byl uložen na březích toku.

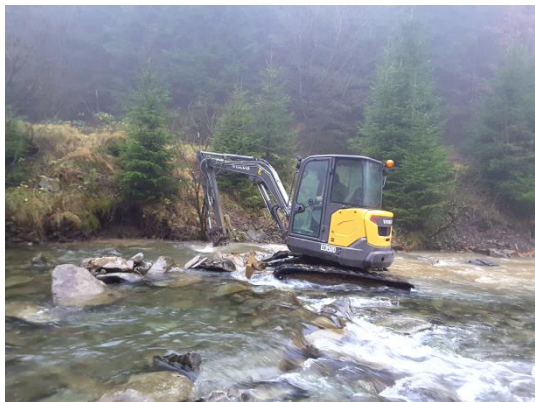
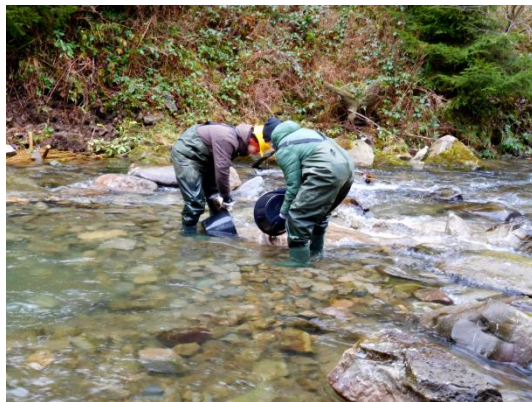
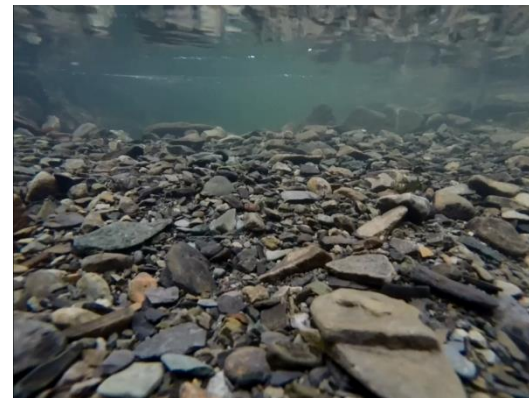
Pstruh obecný (*Salmo trutta*), lokalita Čeladenka - restaurování

Kontrolni Usek Restaurovany Usek

Pocet jedincu

Kontrolni Usek Zasazeny Usek

Restaurovany Usek Zasazeny Usek

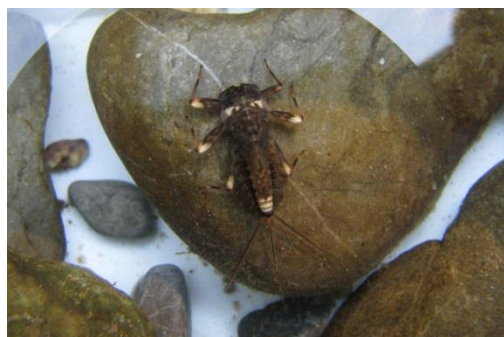
Vliv úpravy koryta na biodiverzitu, abundanci, biomasu a EPT

PŘED

PO

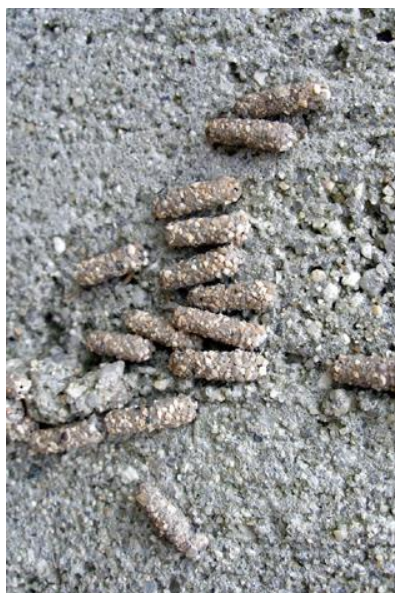
PŘED

PO

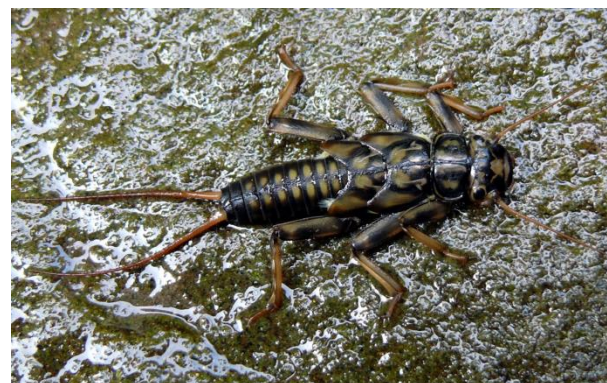
PŘED

PO

Vliv úpravy koryta na abundanci a biomasu makrozoobentosu, a rychlost jeho rekolonizace

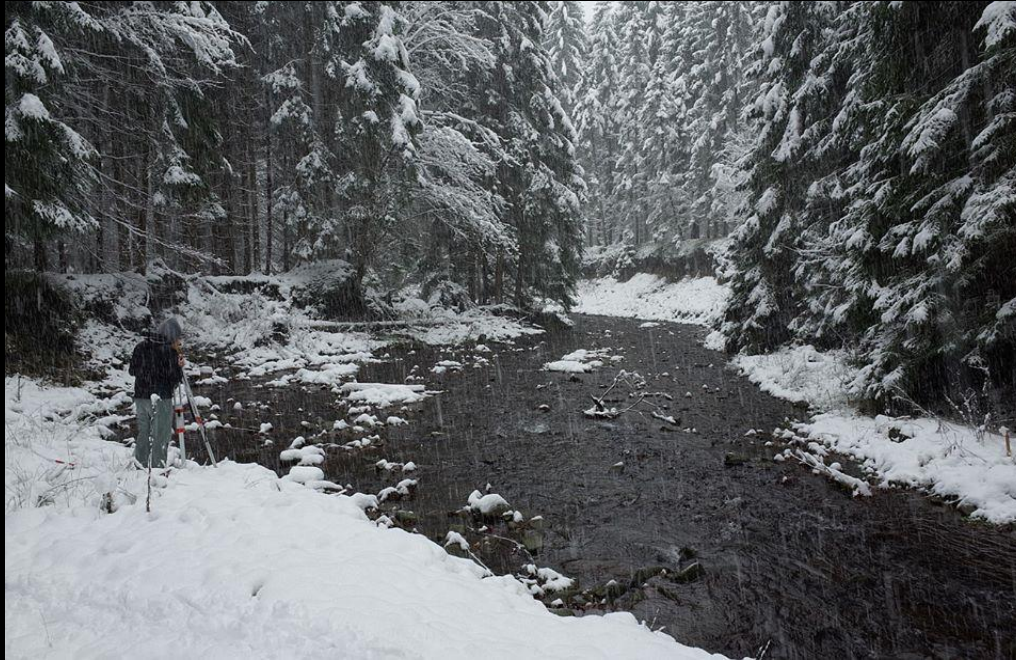
Geomorfologické charakteristiky zkoumaných úseků

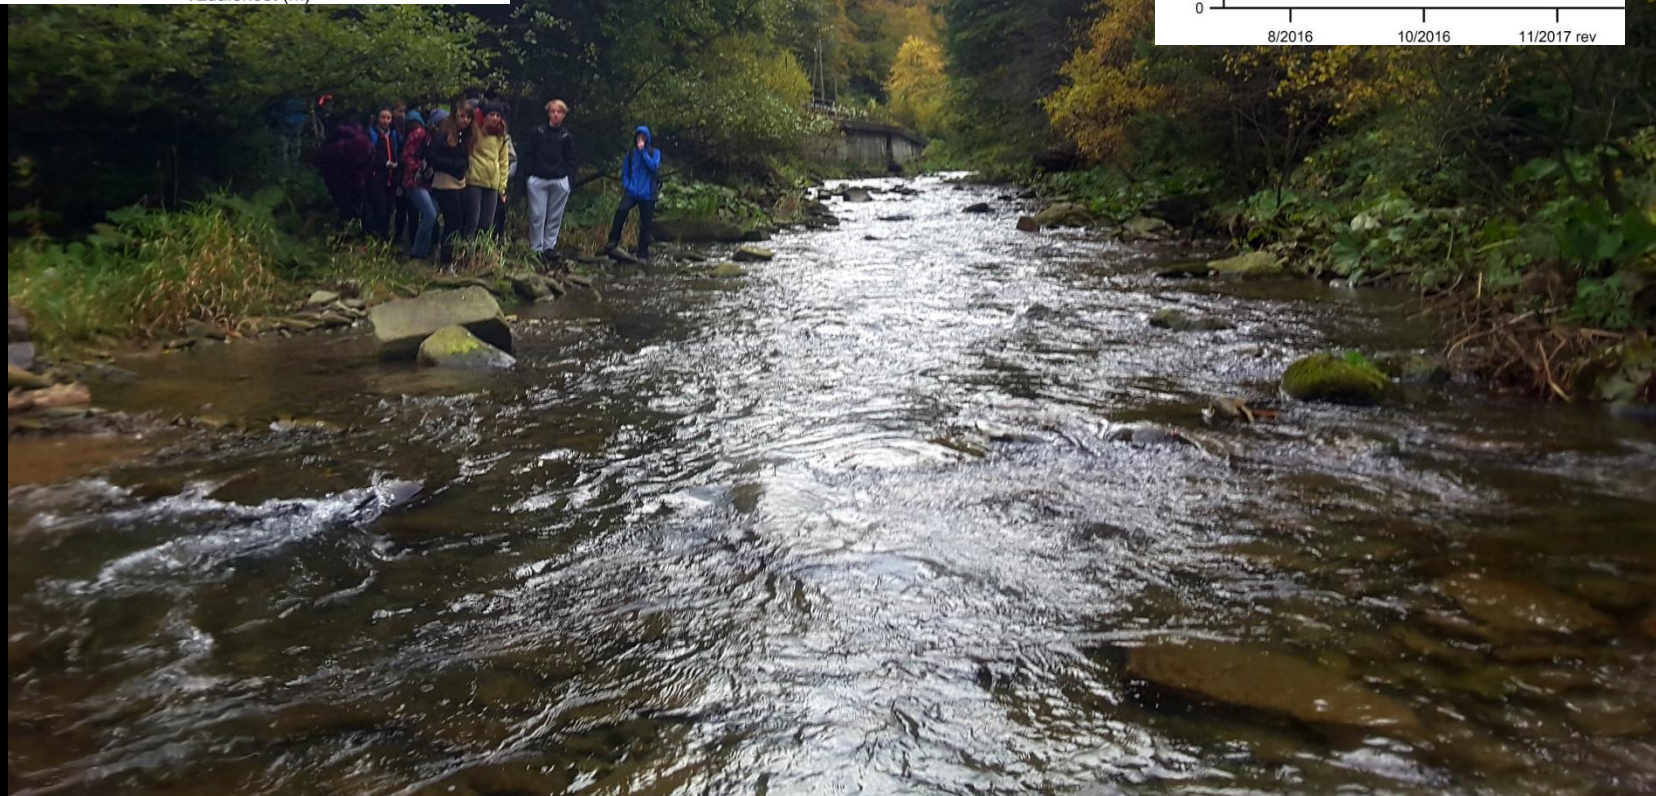
PŘED ZÁSAHEM

Vliv technického zásahu na změnu členitosti dna sledovaných toků

1. Výrazný pokles členitosti dna po bagrování
2. Snížená členitost zůstala i po přeplavení šterky
3. Revitalizační úsek vykazoal vyšší členitost dna než byl původní stav
