# POTOKY PRO ŽIVOT

Ing. Jiří Karnecki

Odbor ochrany prostředí  
Magistrát hl. m. Prahy

# Projekt Potoky pro život

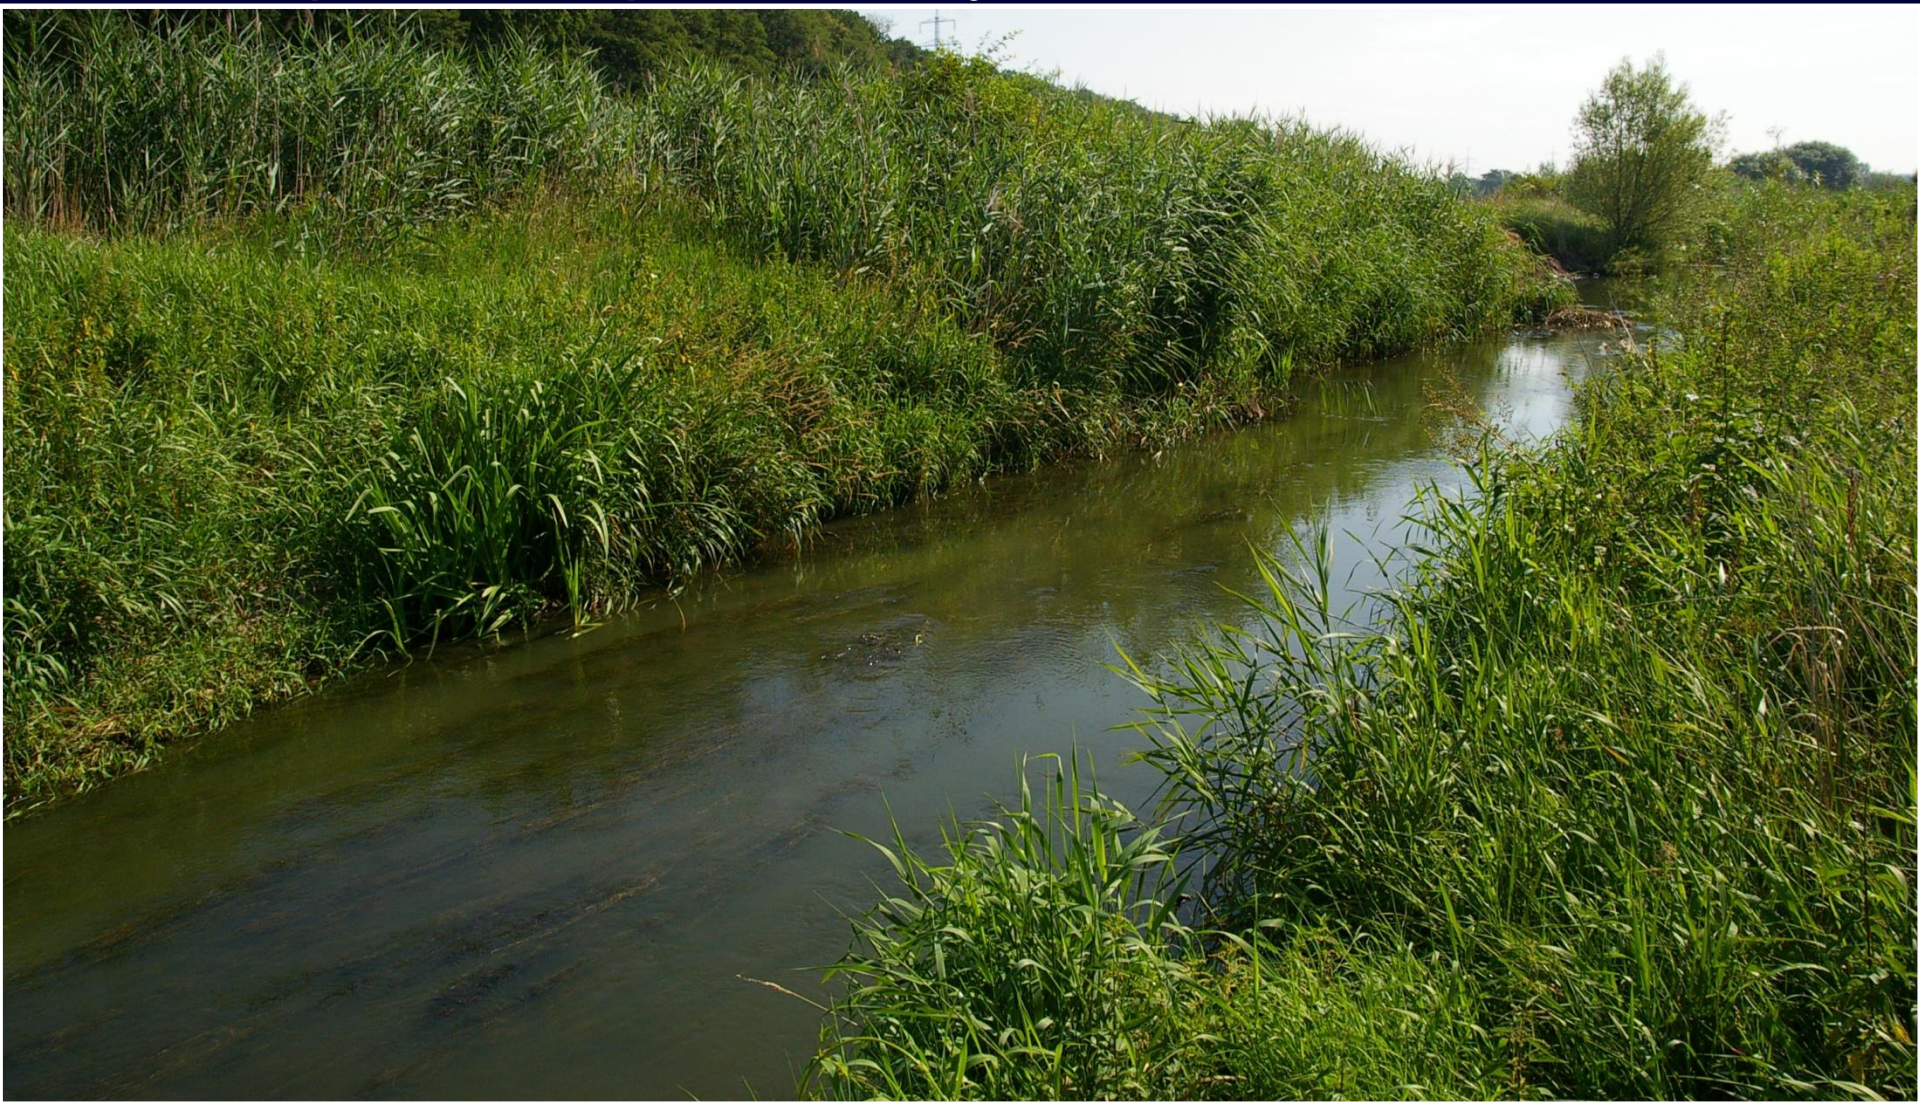
## Čihadla – původní napřímená koryta 2005

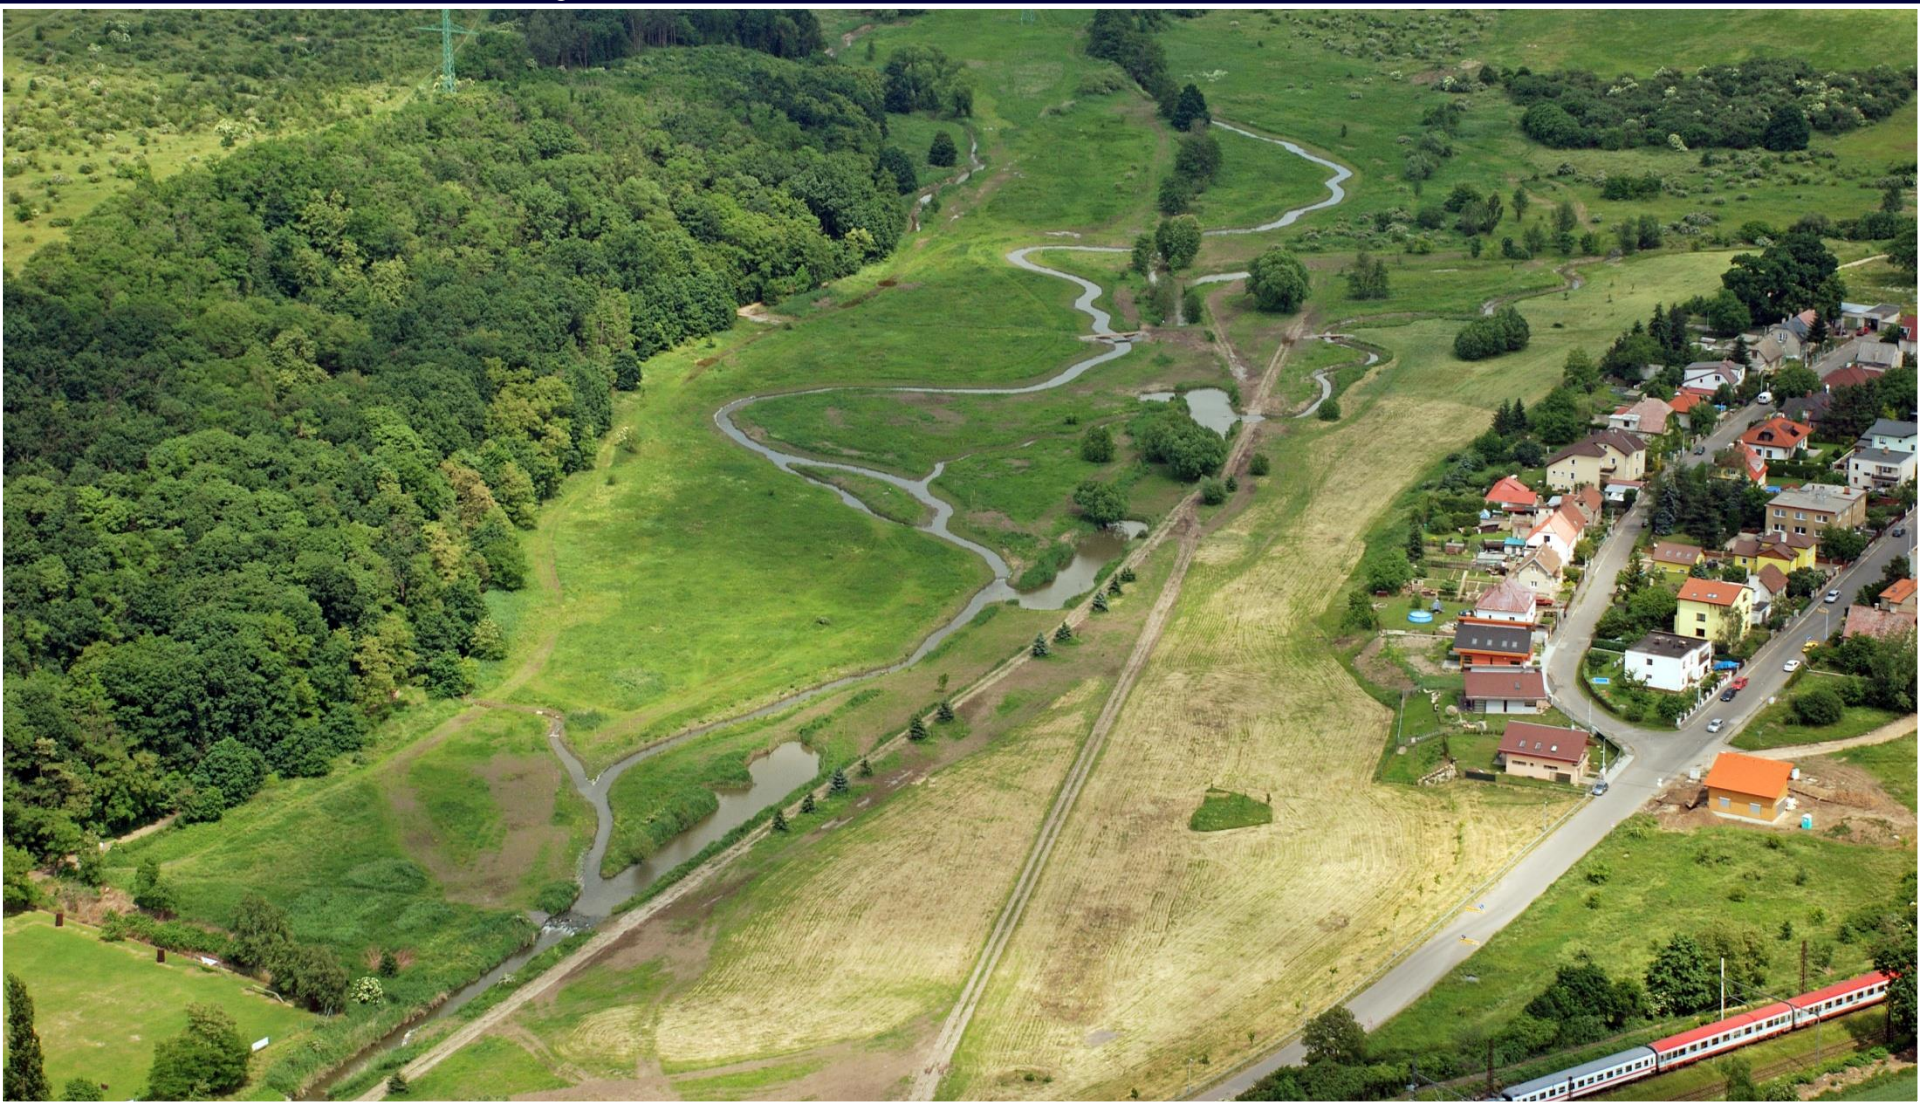
## Čihadla – nová koryta a tůň 2009

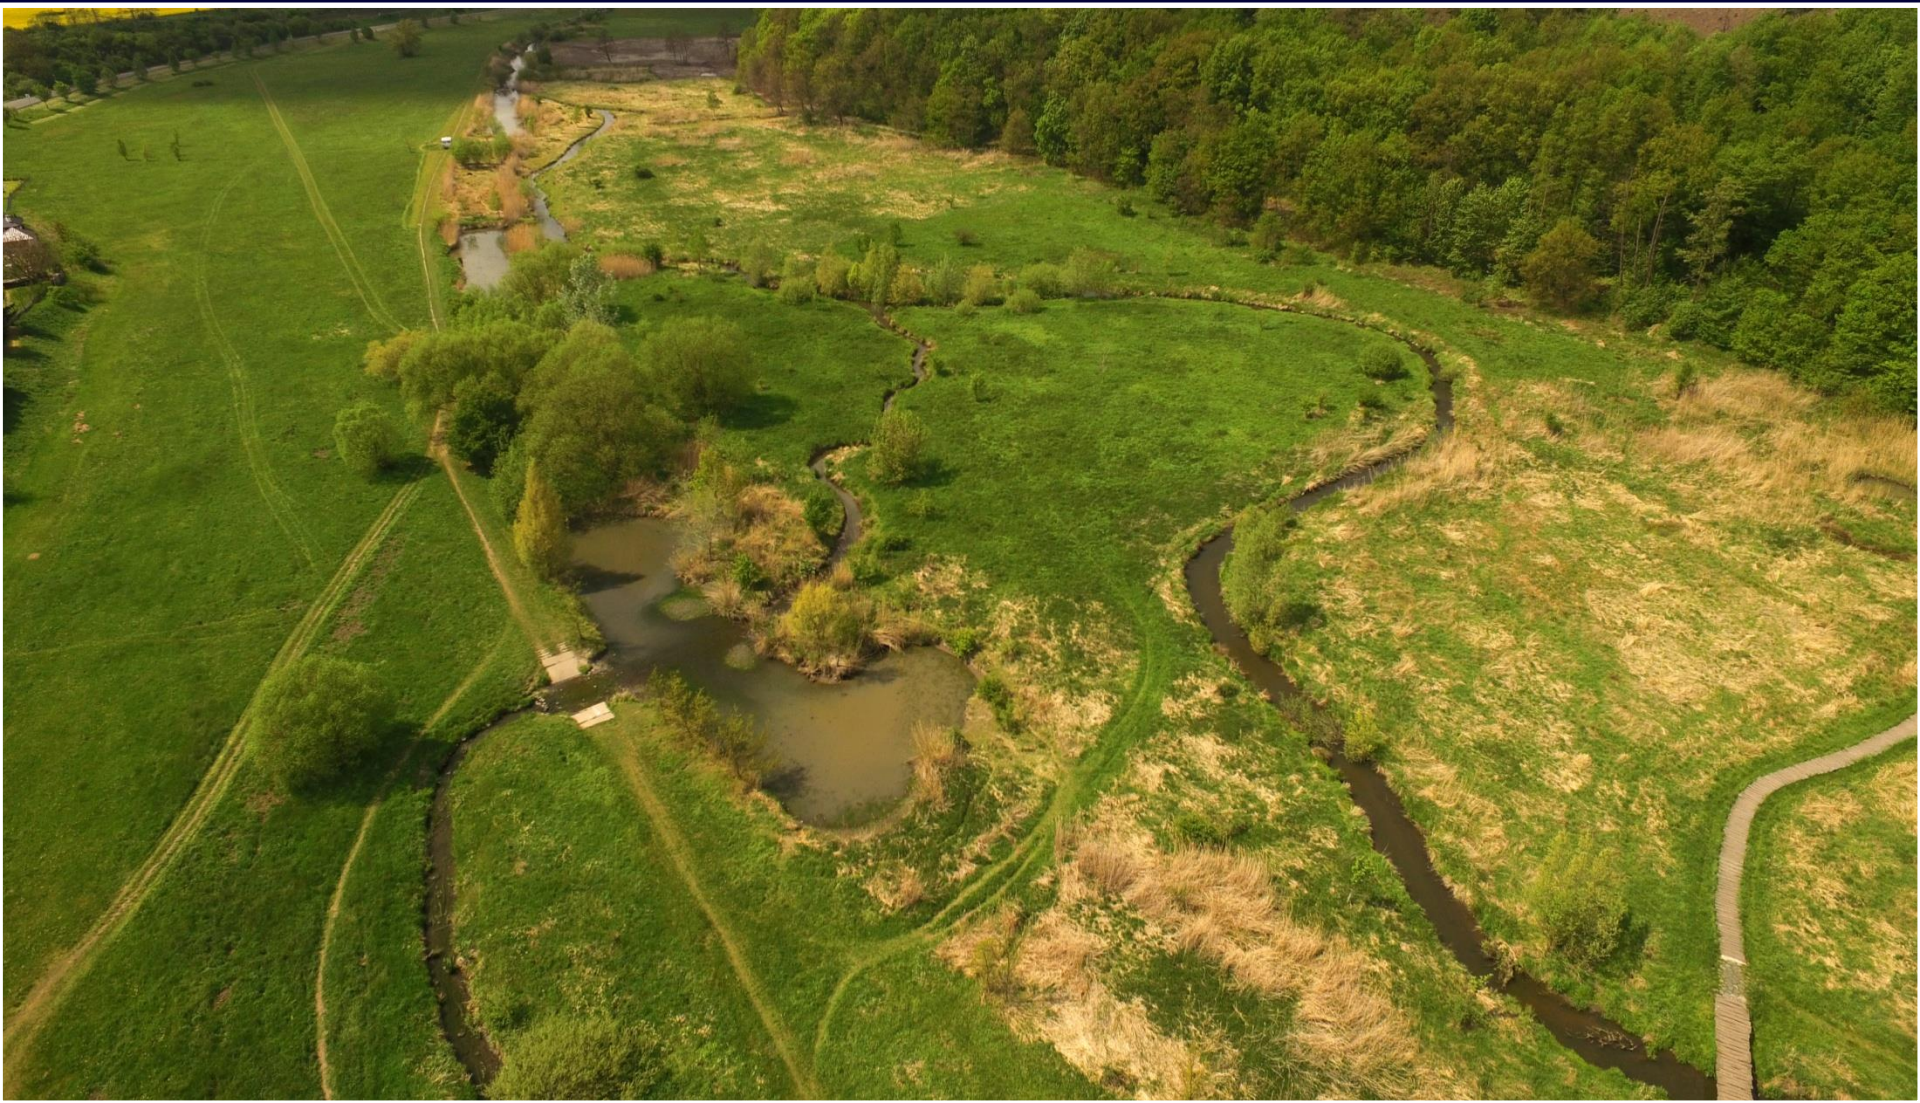
## Čihadla – nová koryta a tůň 2016

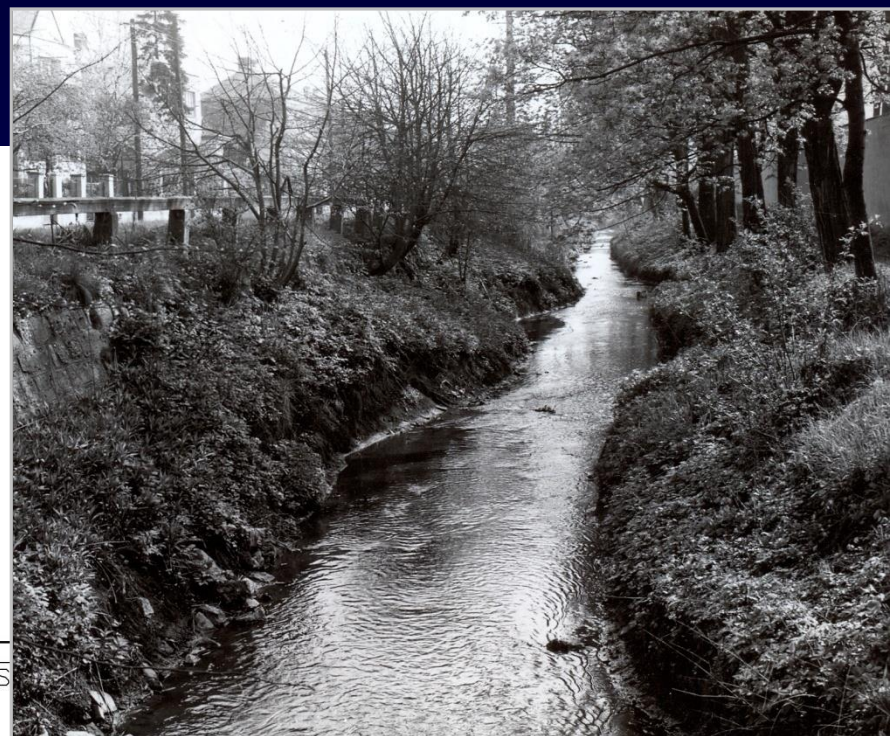
VZOROVÉ PŘÍČNÉ ŘEZY LITOVICKÝM POTOKEM

# Otevření zaklenutého úseku Šáreckého potoka u Obory Hvězda

STÁVAJÍCÍ DŘEVINY

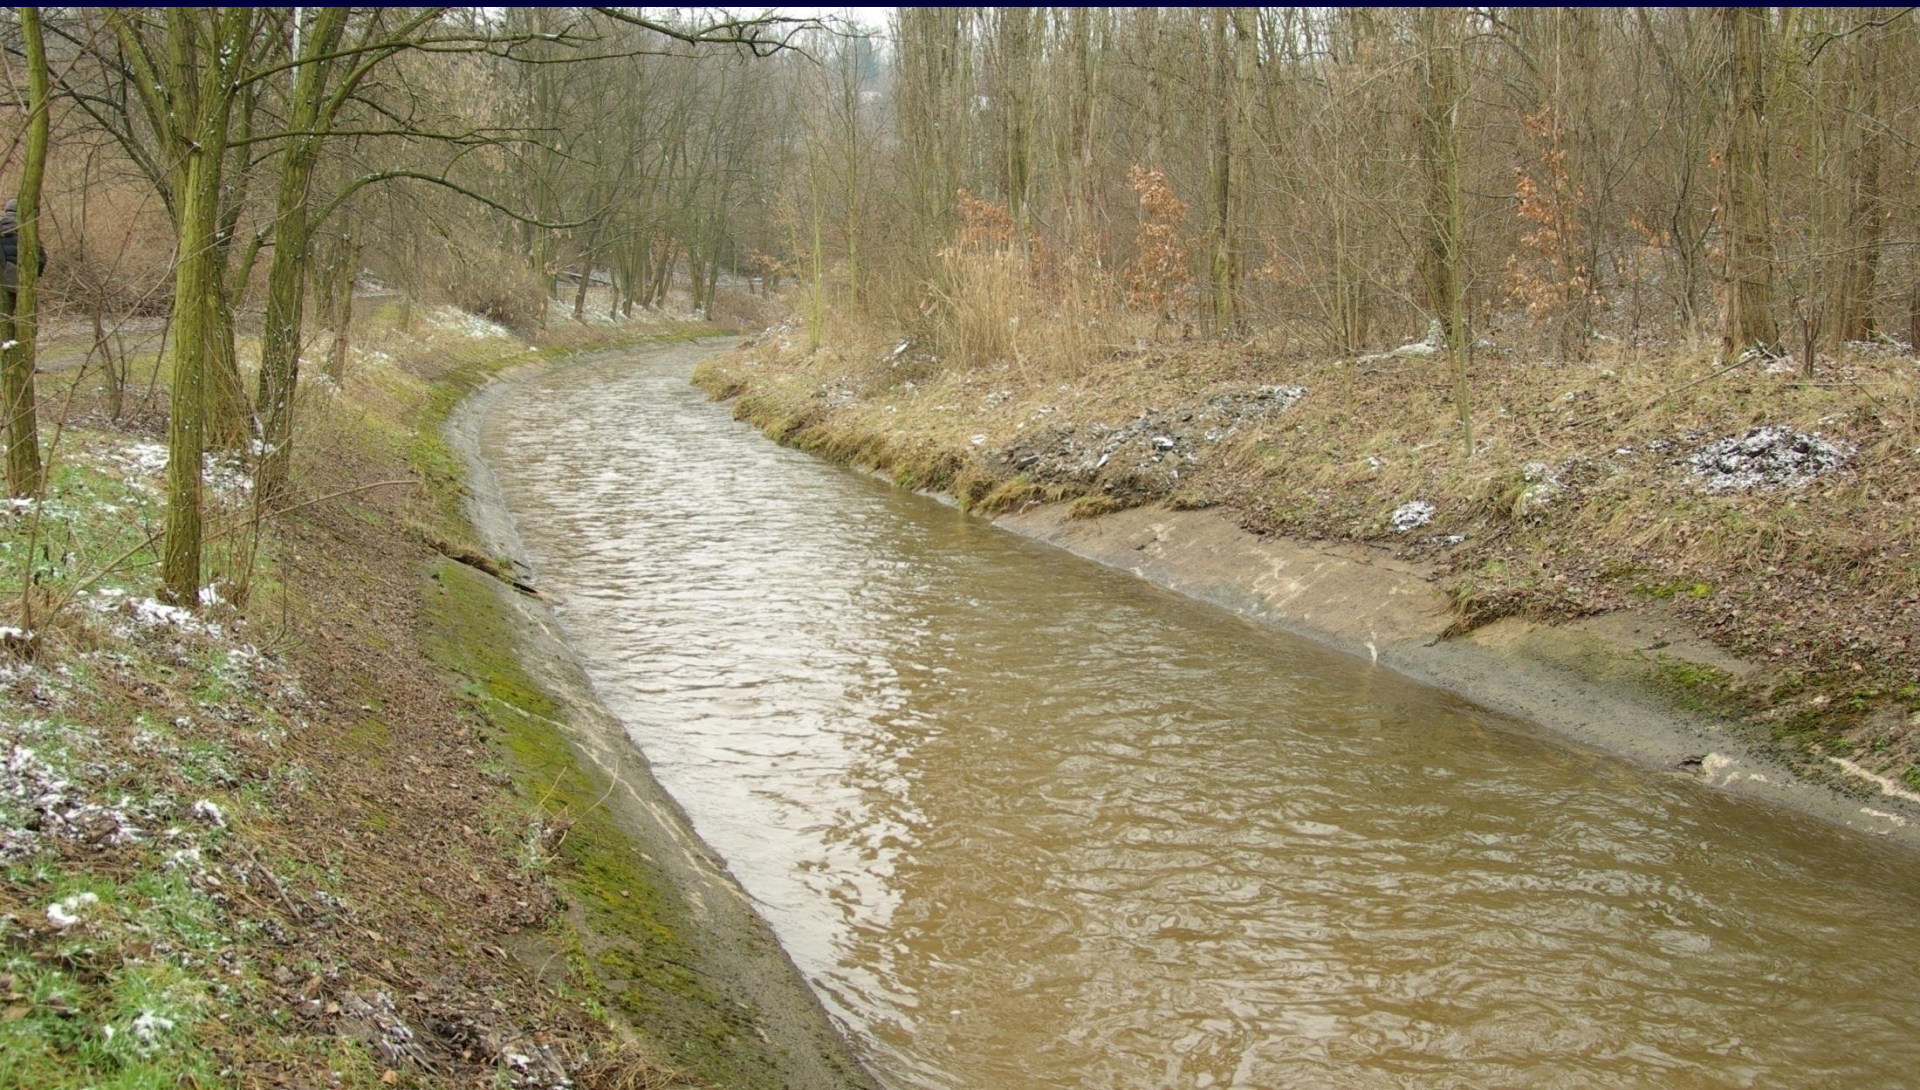
## Lokalita pod Hořejším rybníkem – původní opevnění

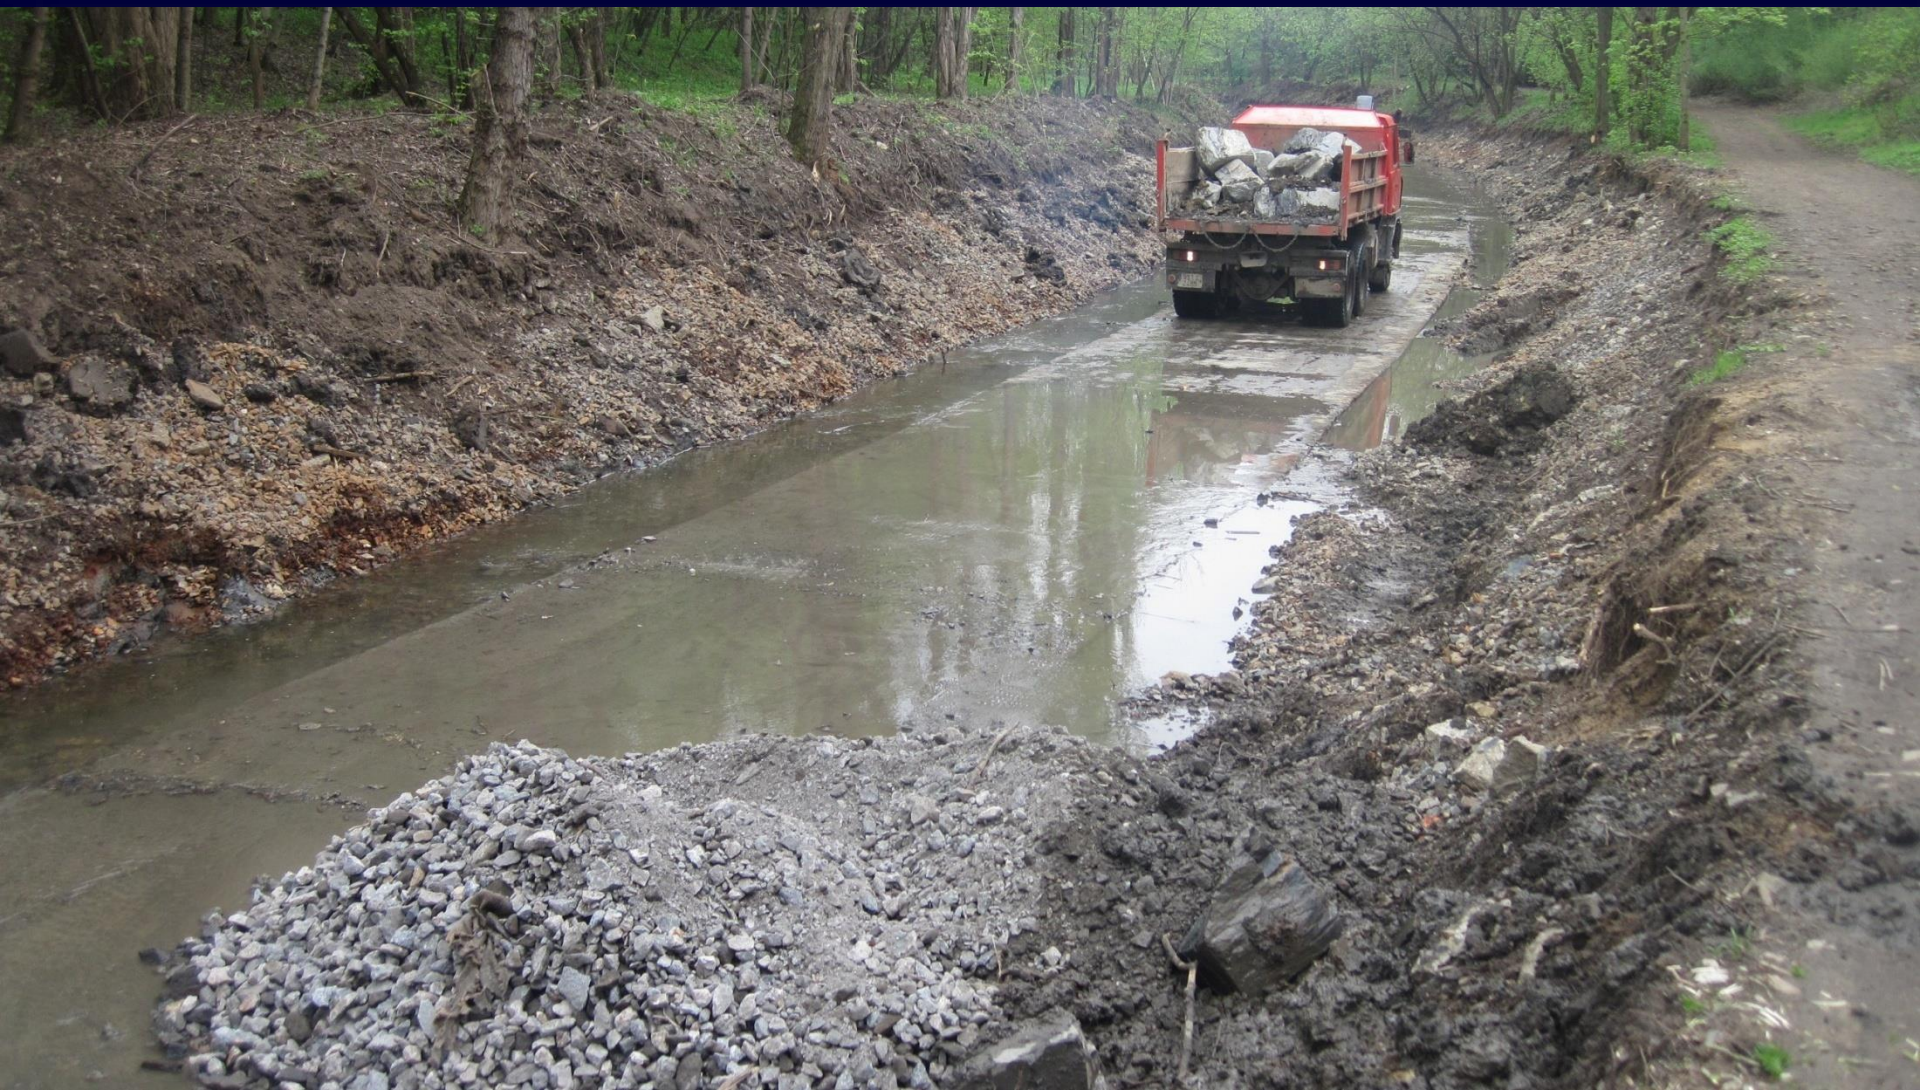
## Lokalita pod Hořejším rybníkem – odstraňování opevnění

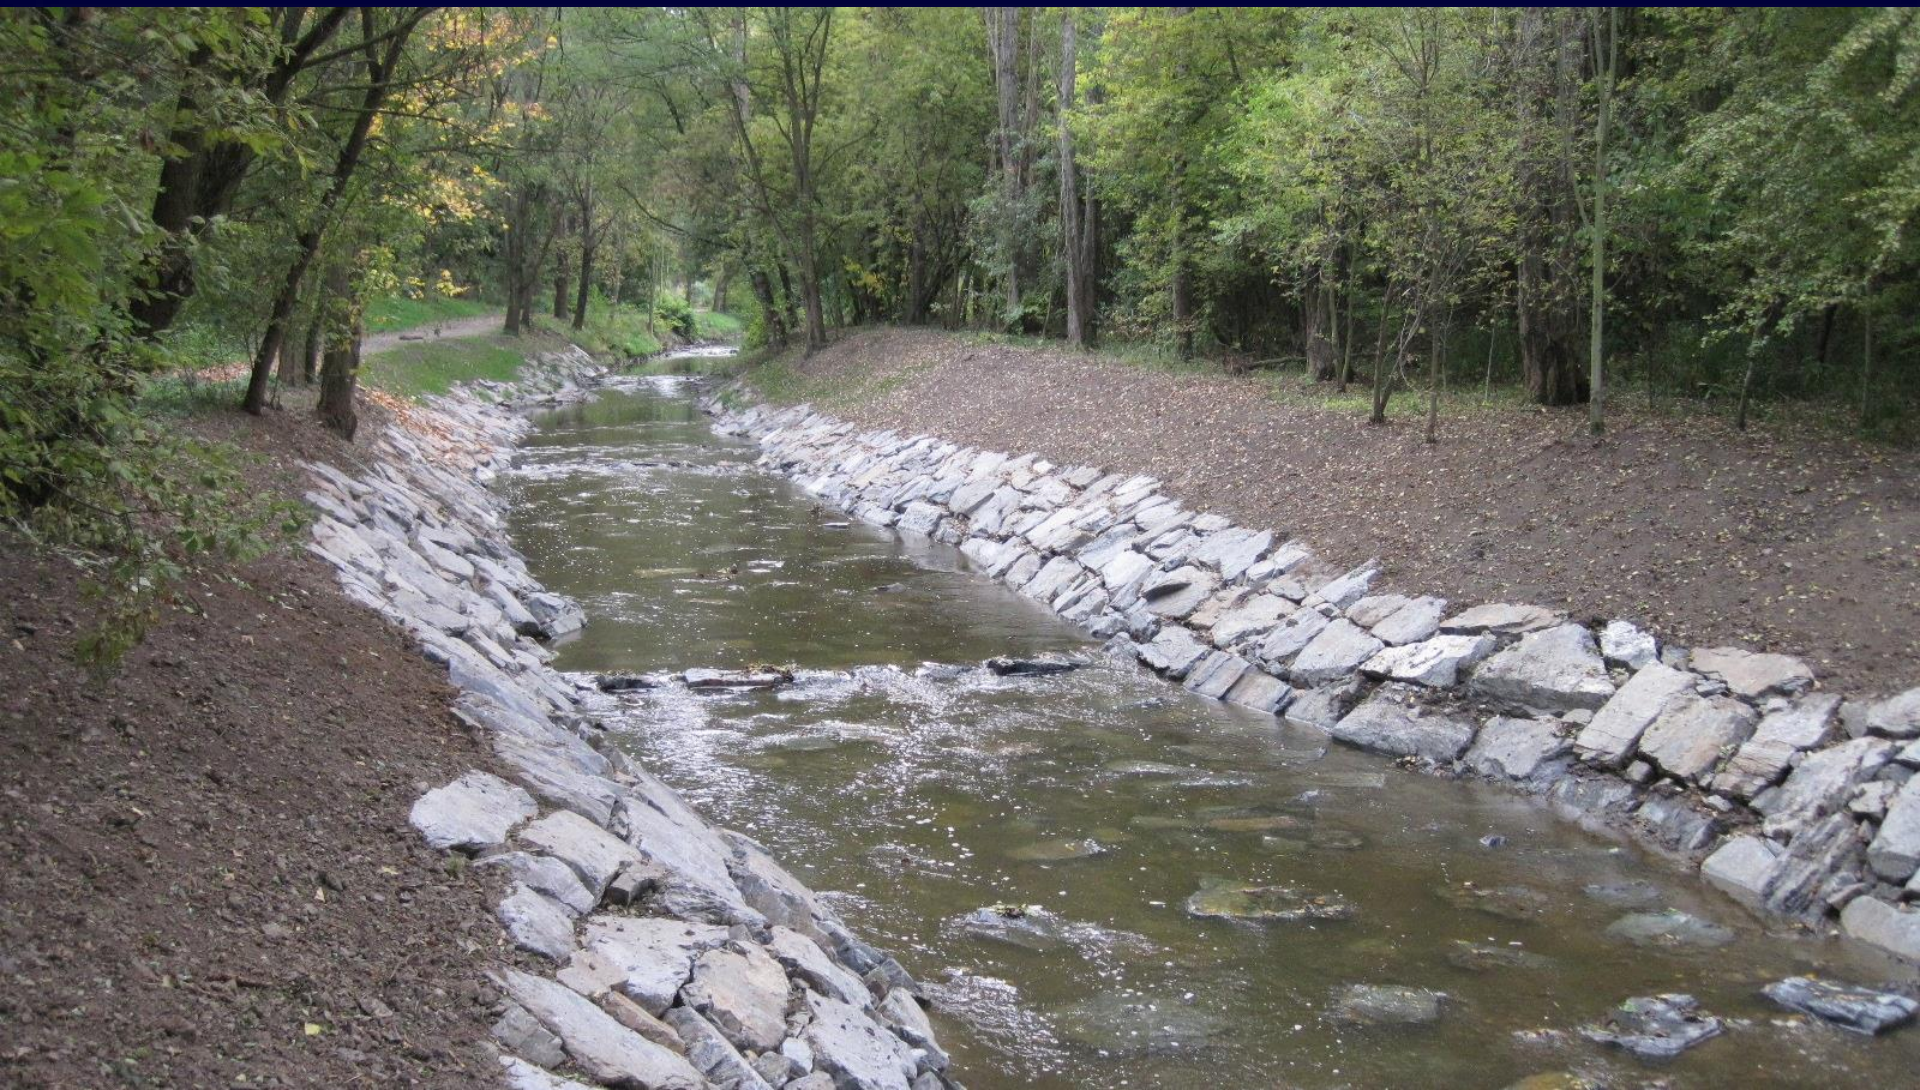
## Lokalita pod Hořejším rybníkem – nové opevnění

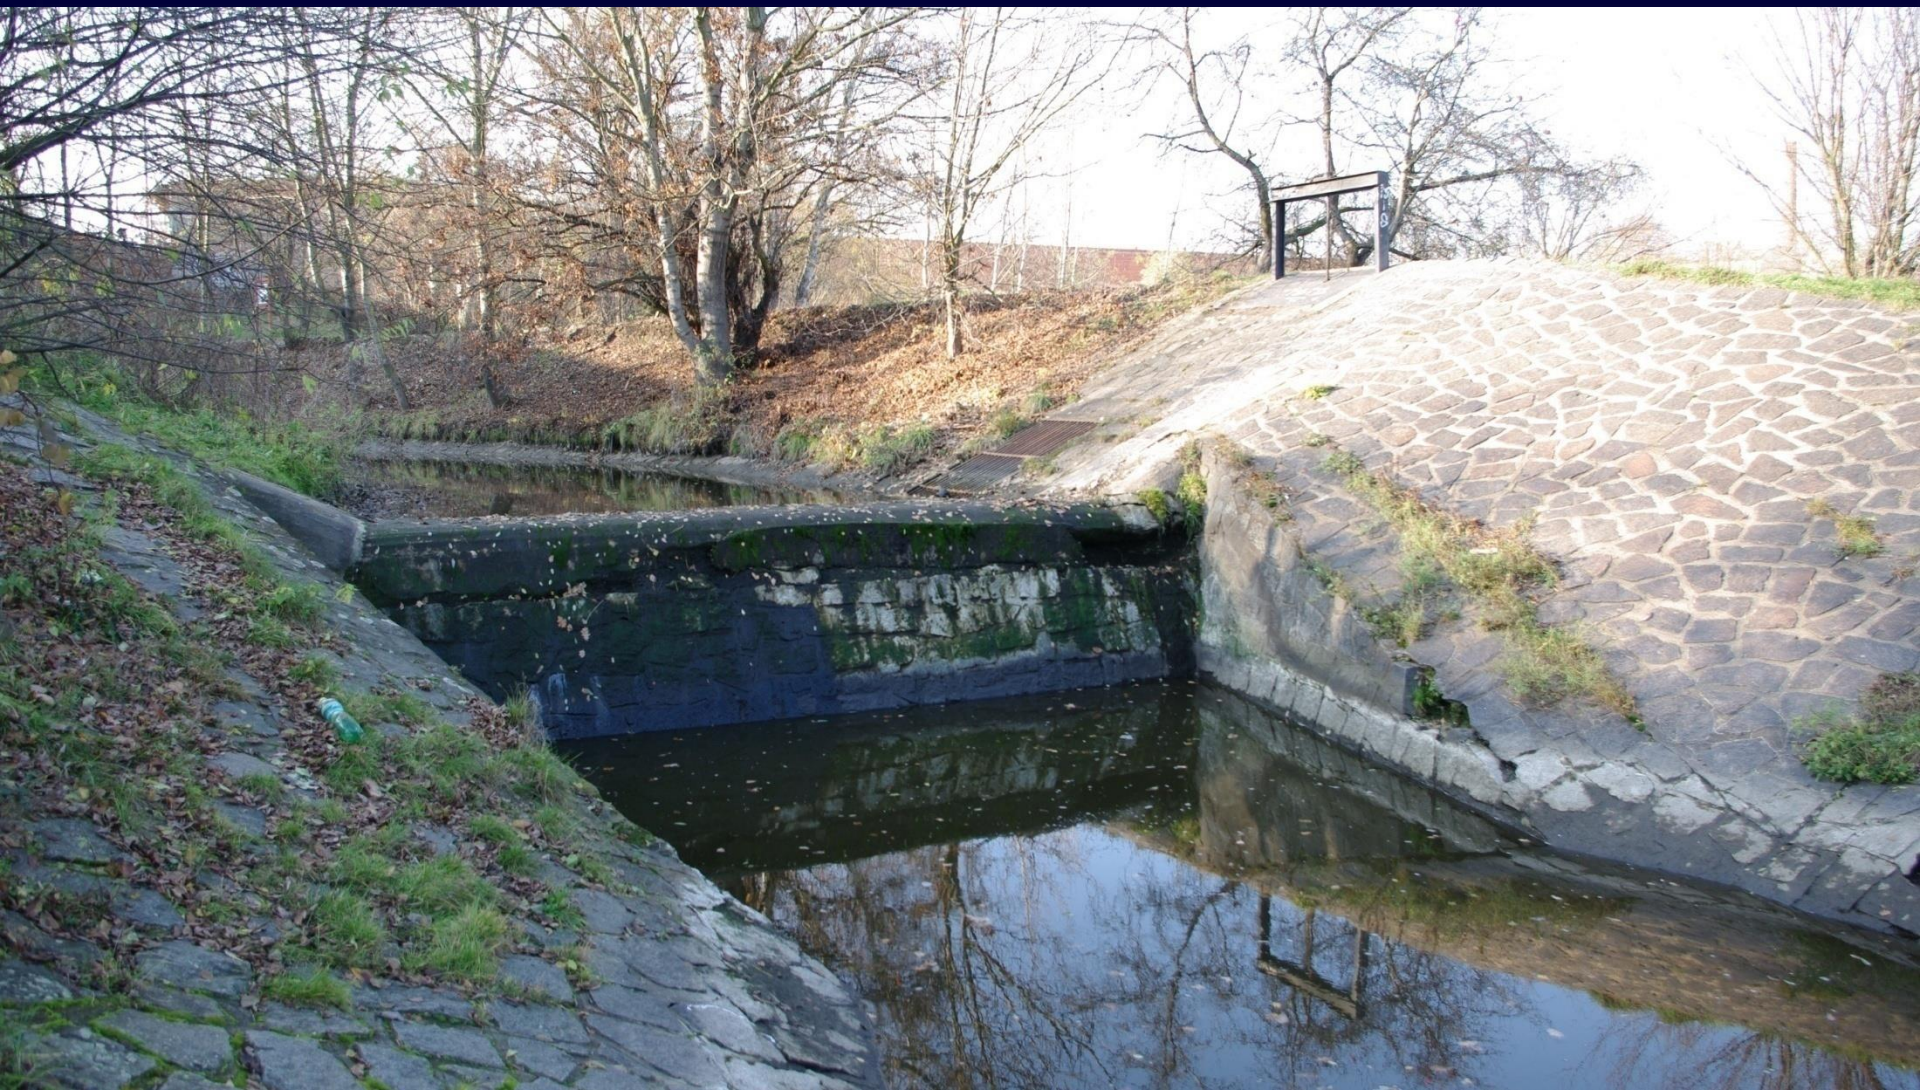
## Stupeň u nátoku do Hořejšího rybníka

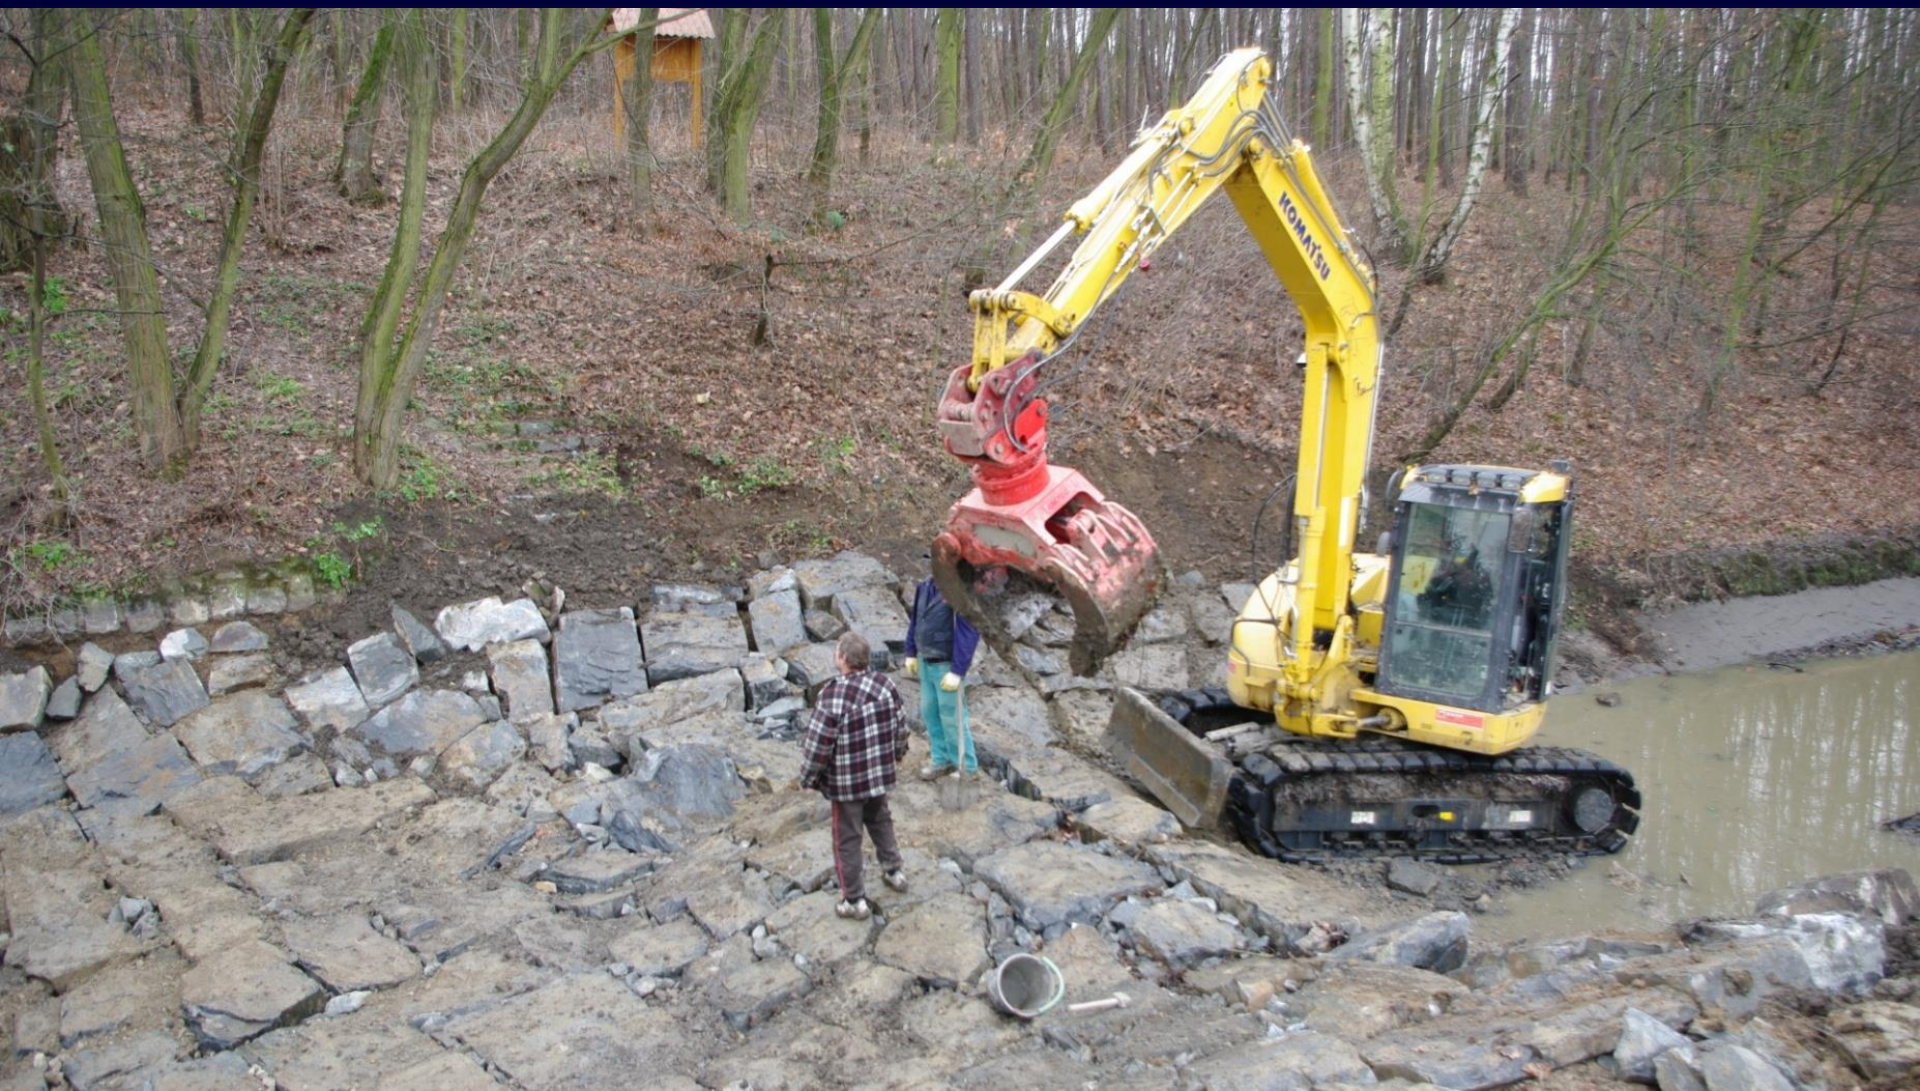
## Výstavba balvanitého skluzu

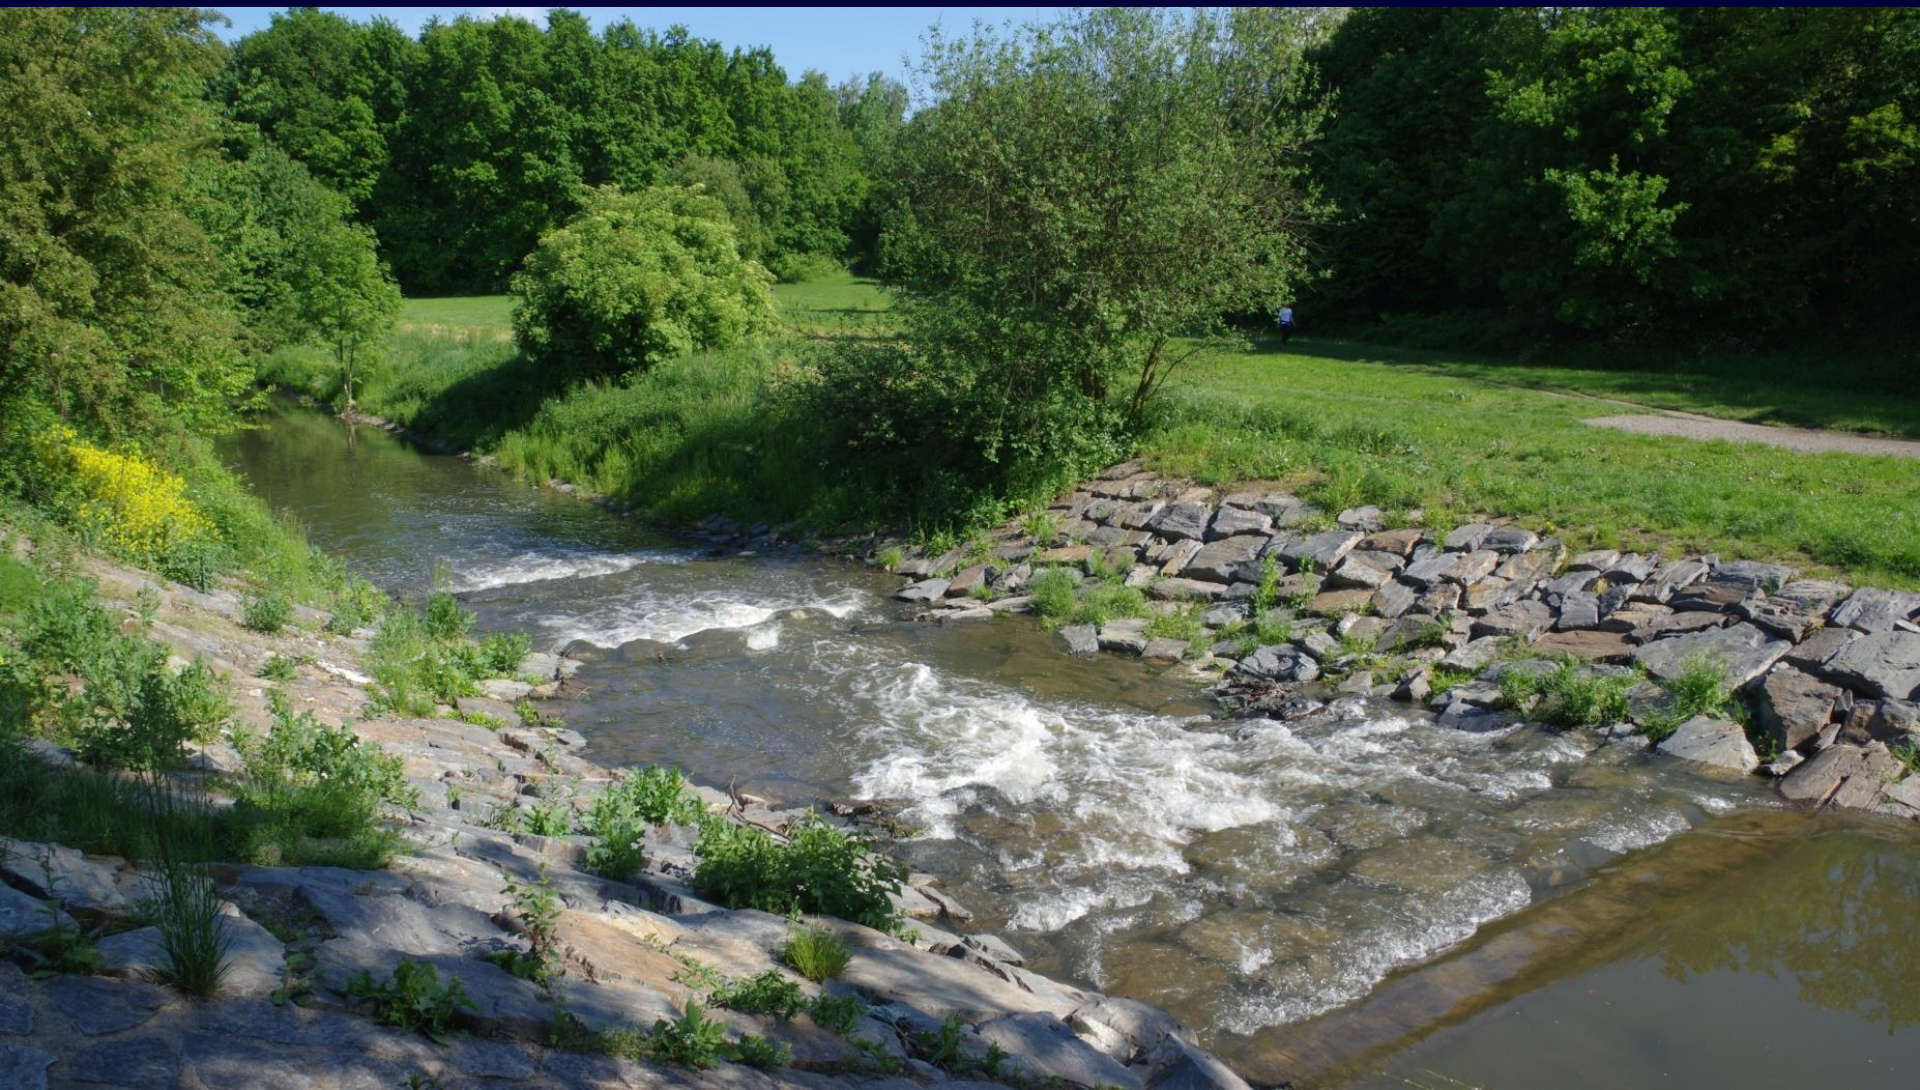
## Nový balvanitý skluz

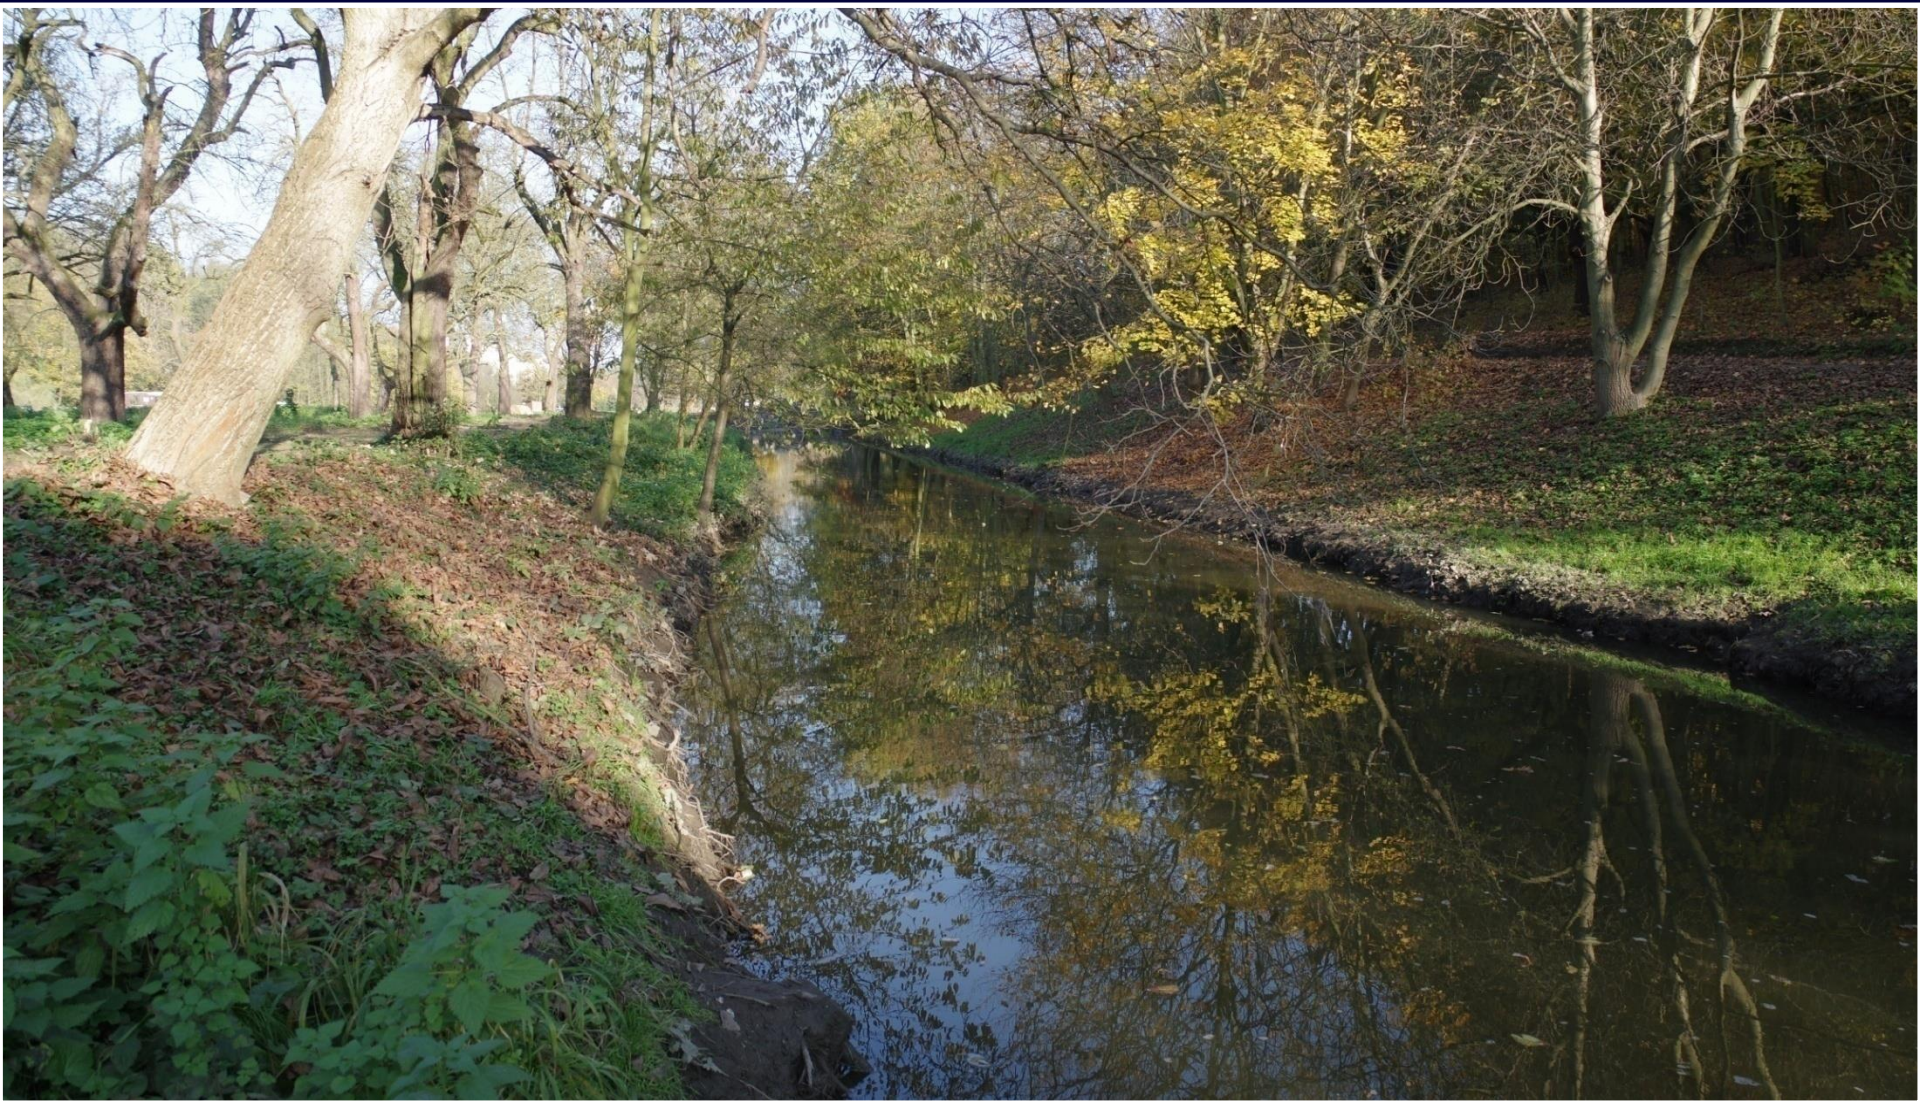
## Lokalita nad Hořejším rybníkem – původní koryto Rokytky
