# POTOKY PRO ŽIVOT

Ing. Jiří Karnecki

Odbor ochrany prostředí  
Magistrát hl. m. Prahy

# Projekt Potoky pro život

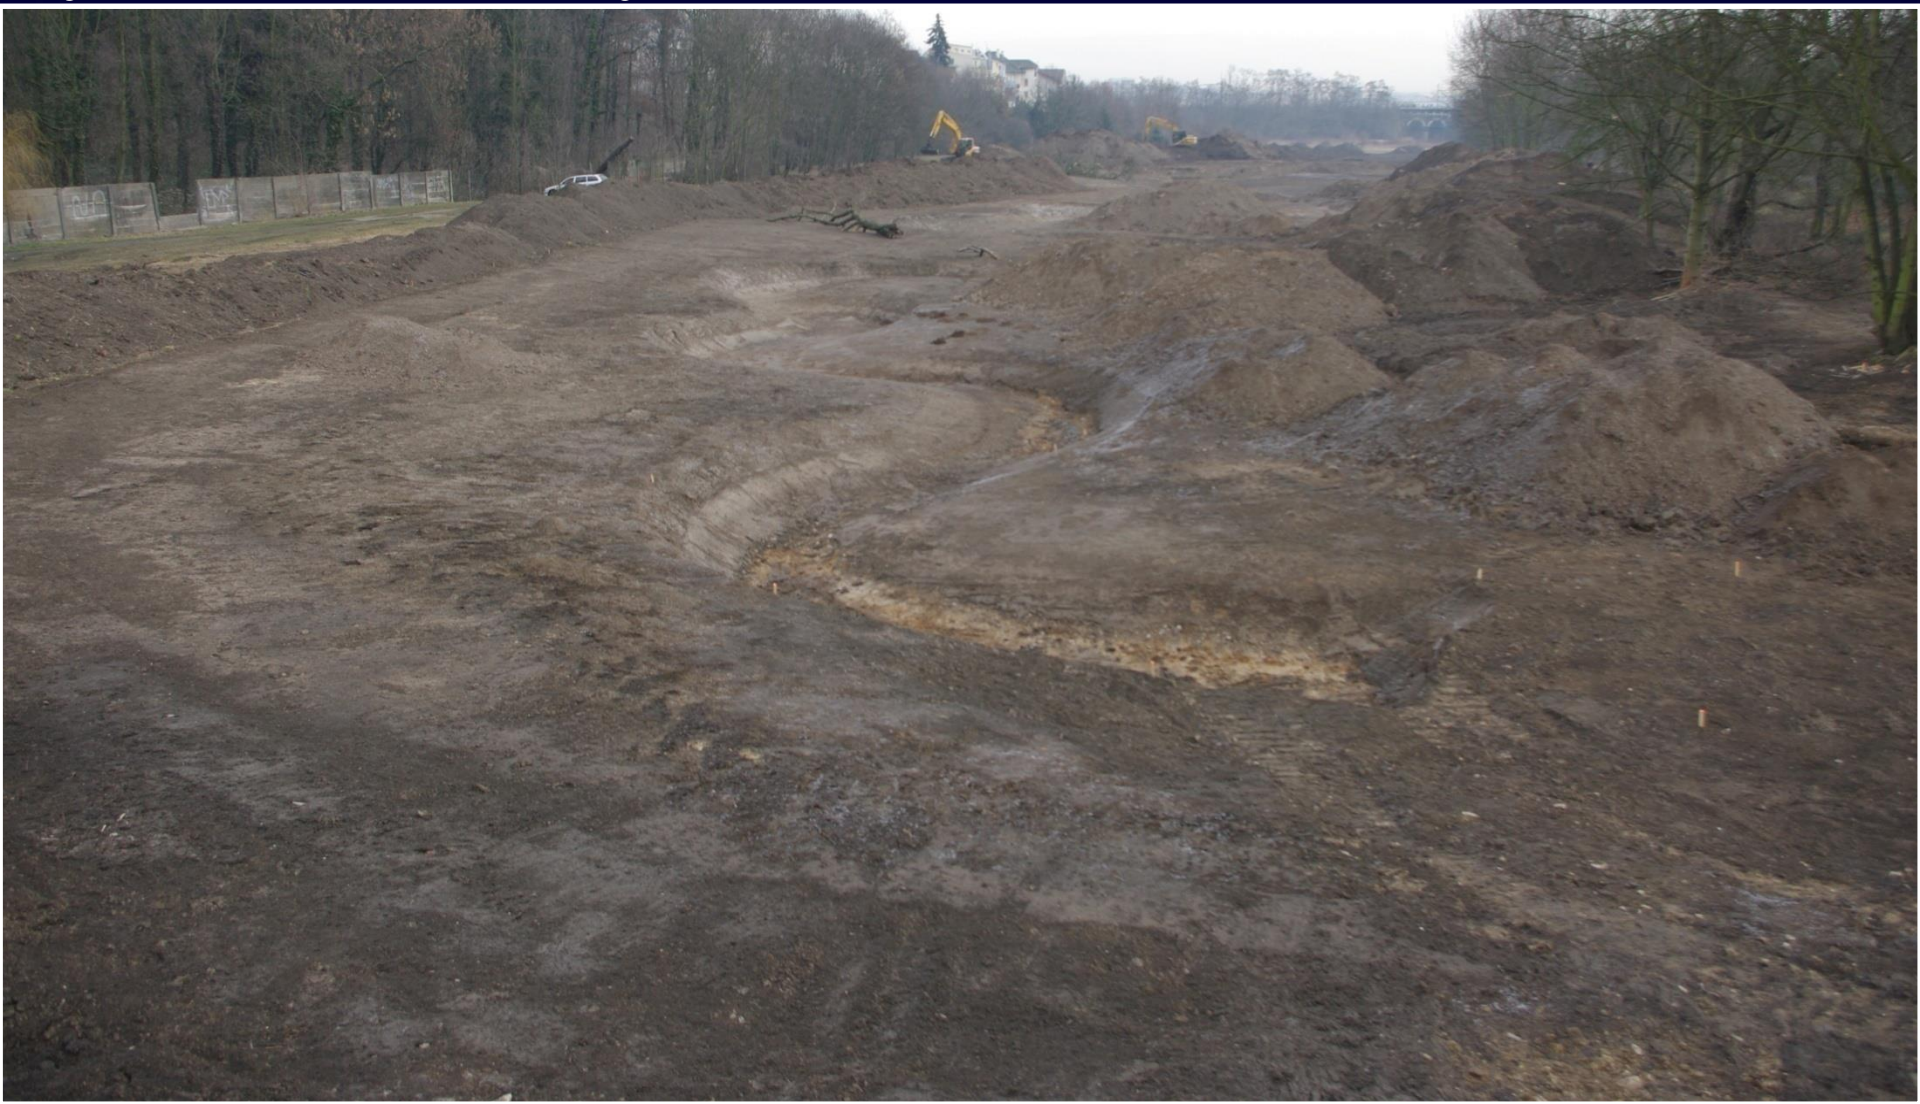
## Výstavba nového koryta

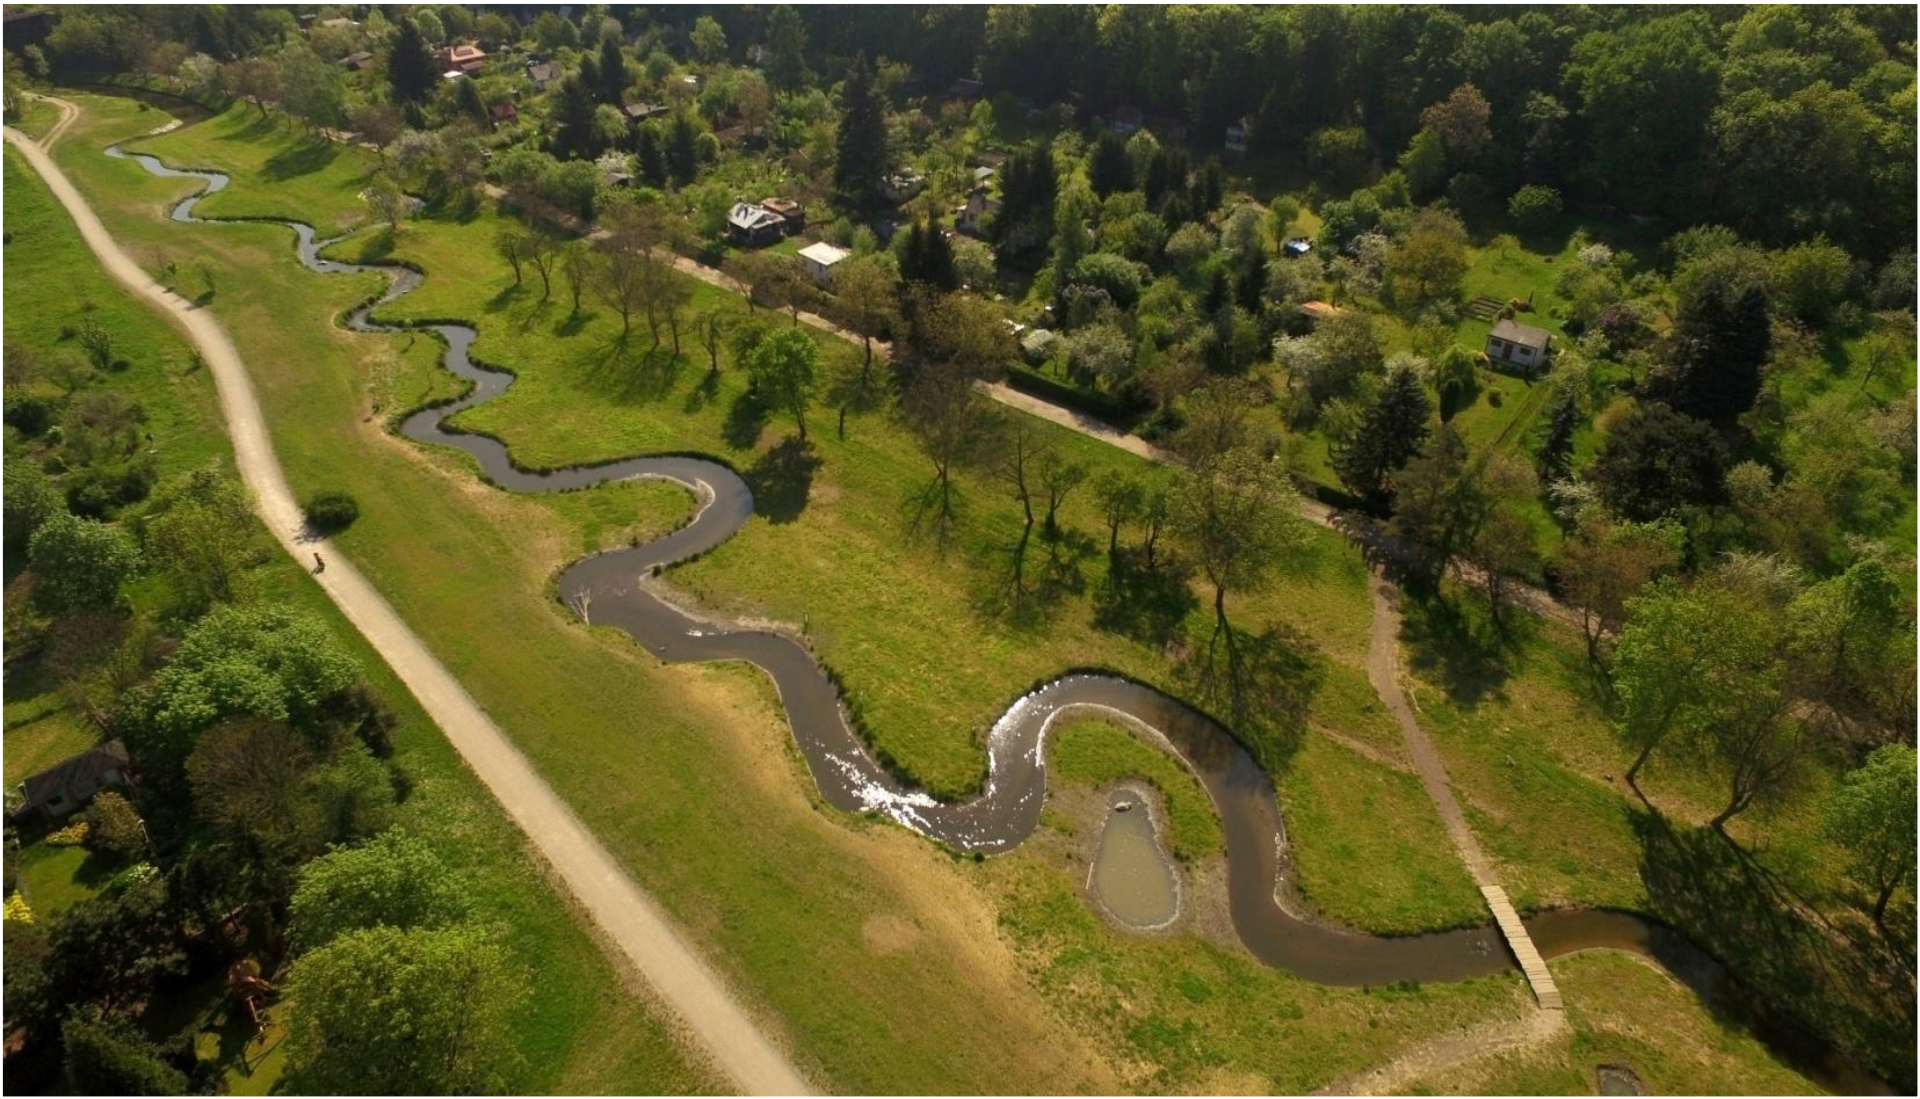
## Nové revitalizační koryto Rokytky

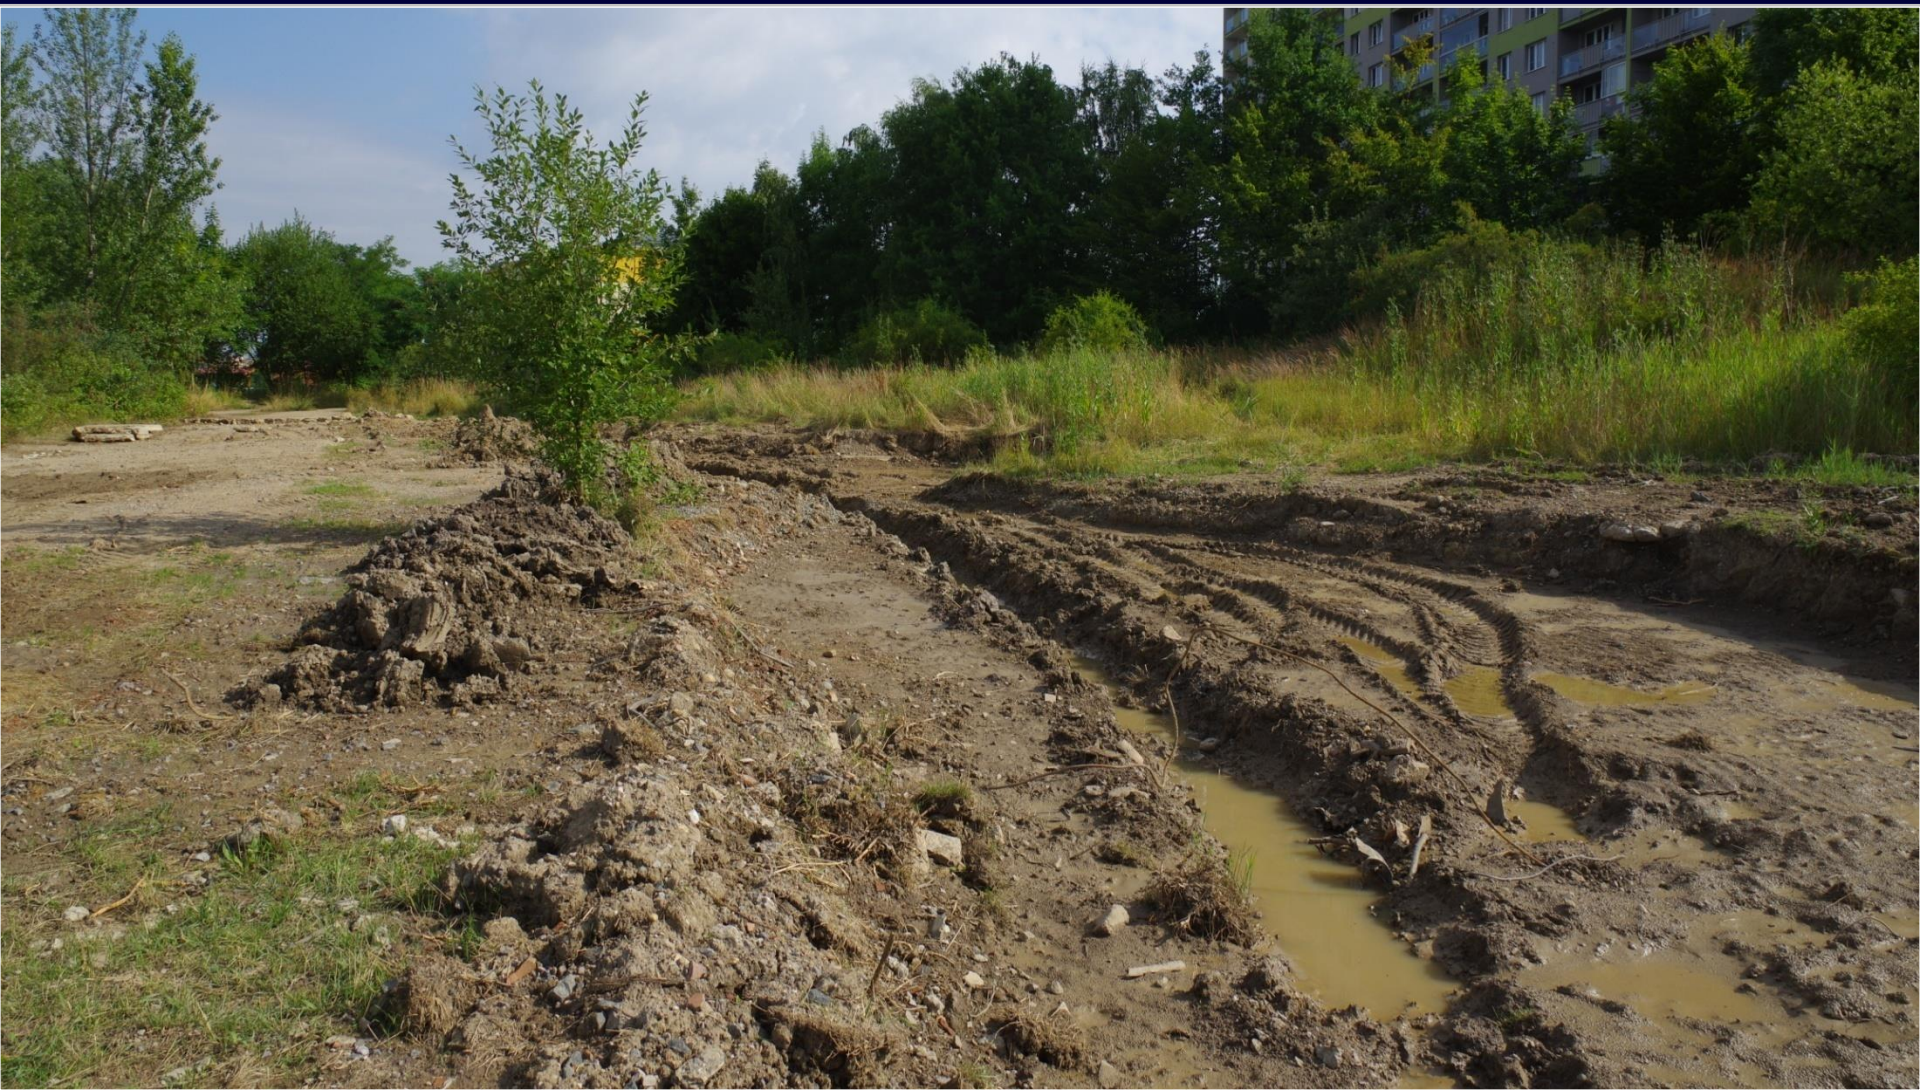
## Obnova Řepského potoka – výkopy nového koryta

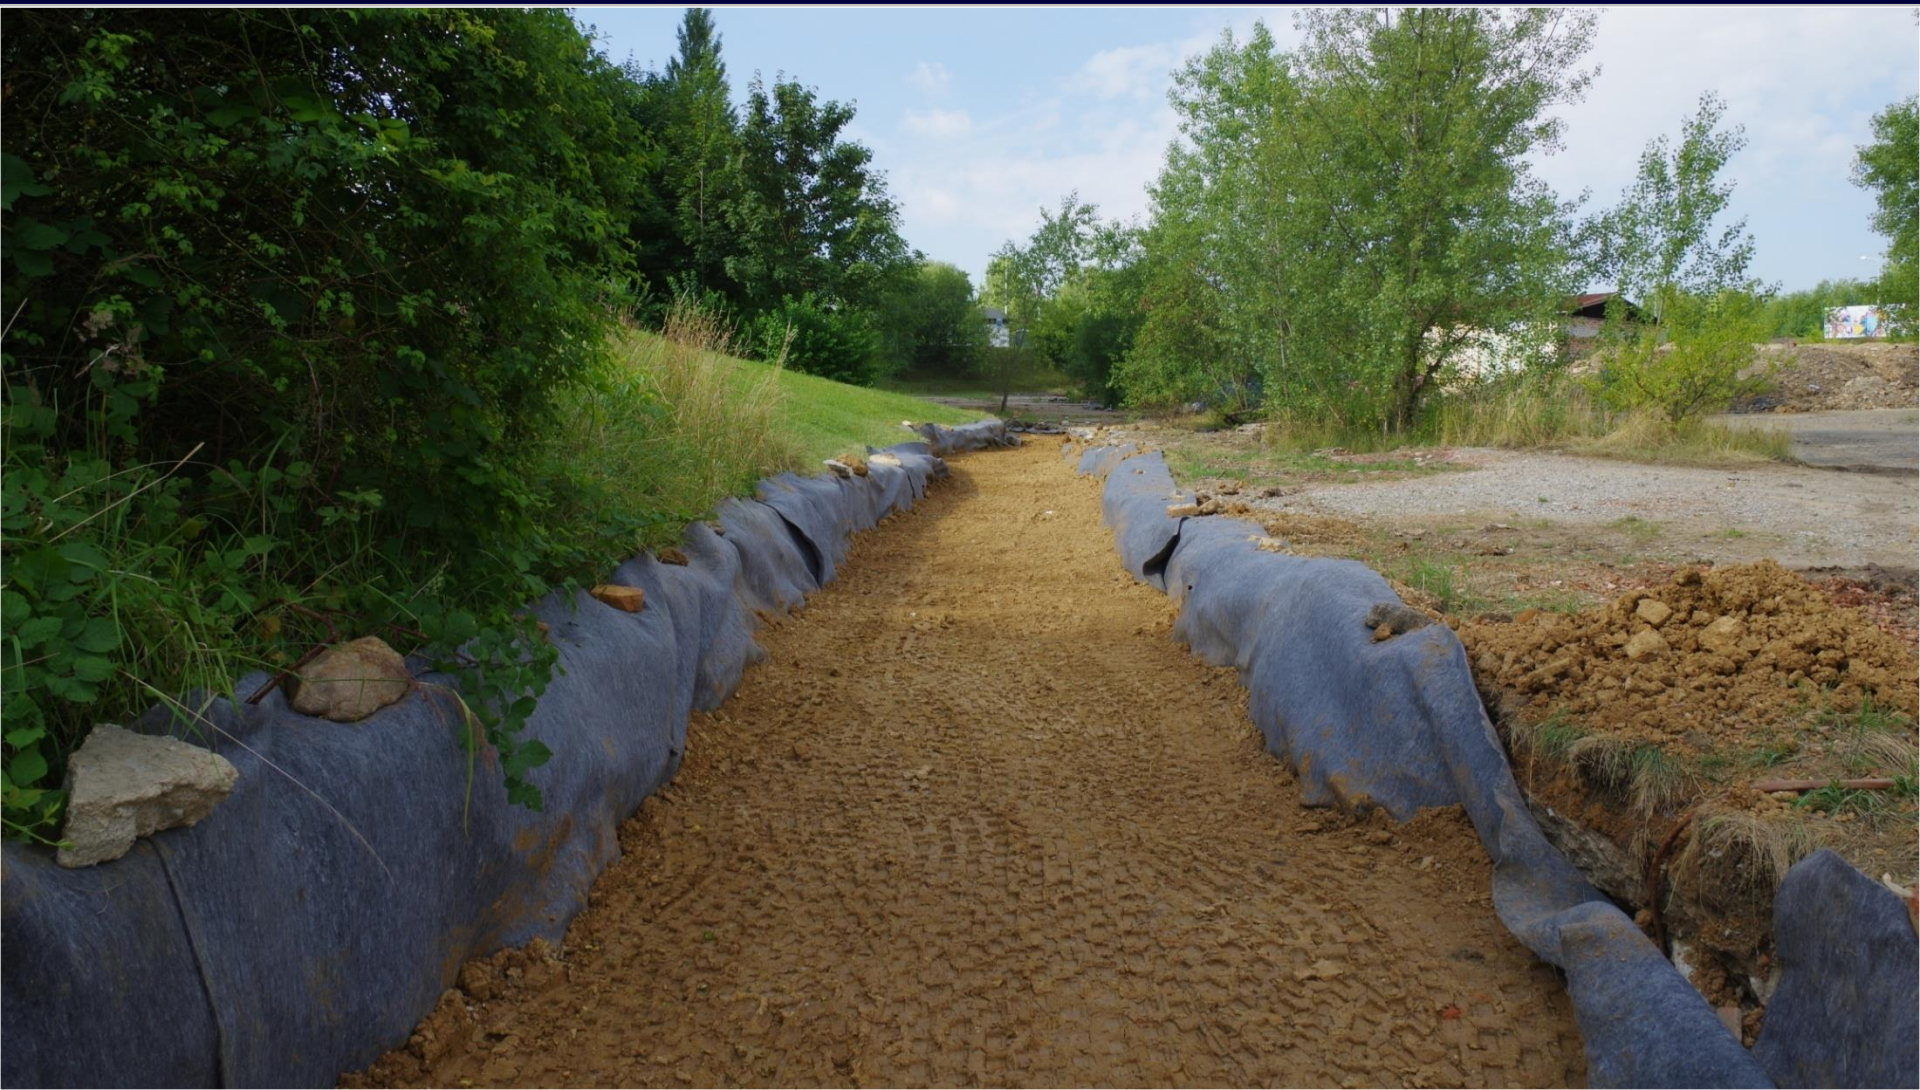
## Obnova Řepského potoka – těsnění koridoru potoka

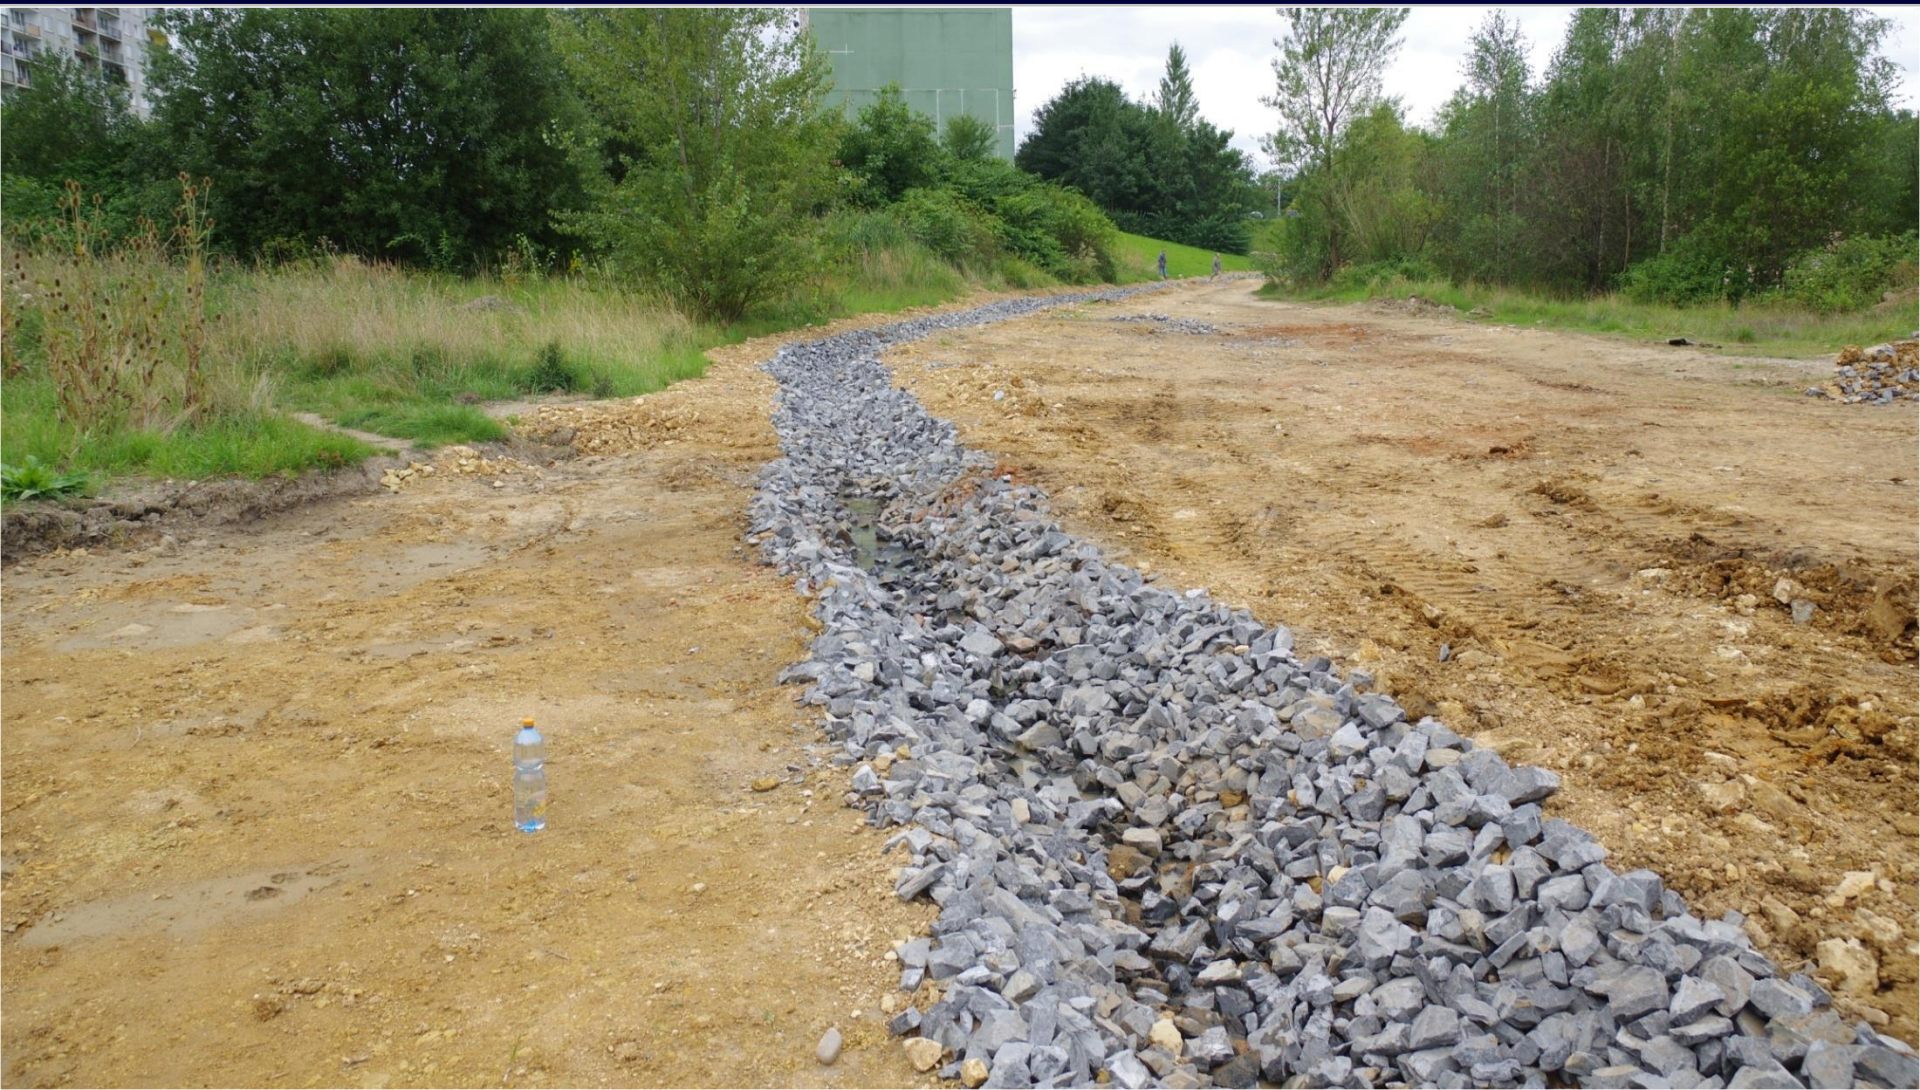
## Obnova Řepského potoka – výstavba koryta

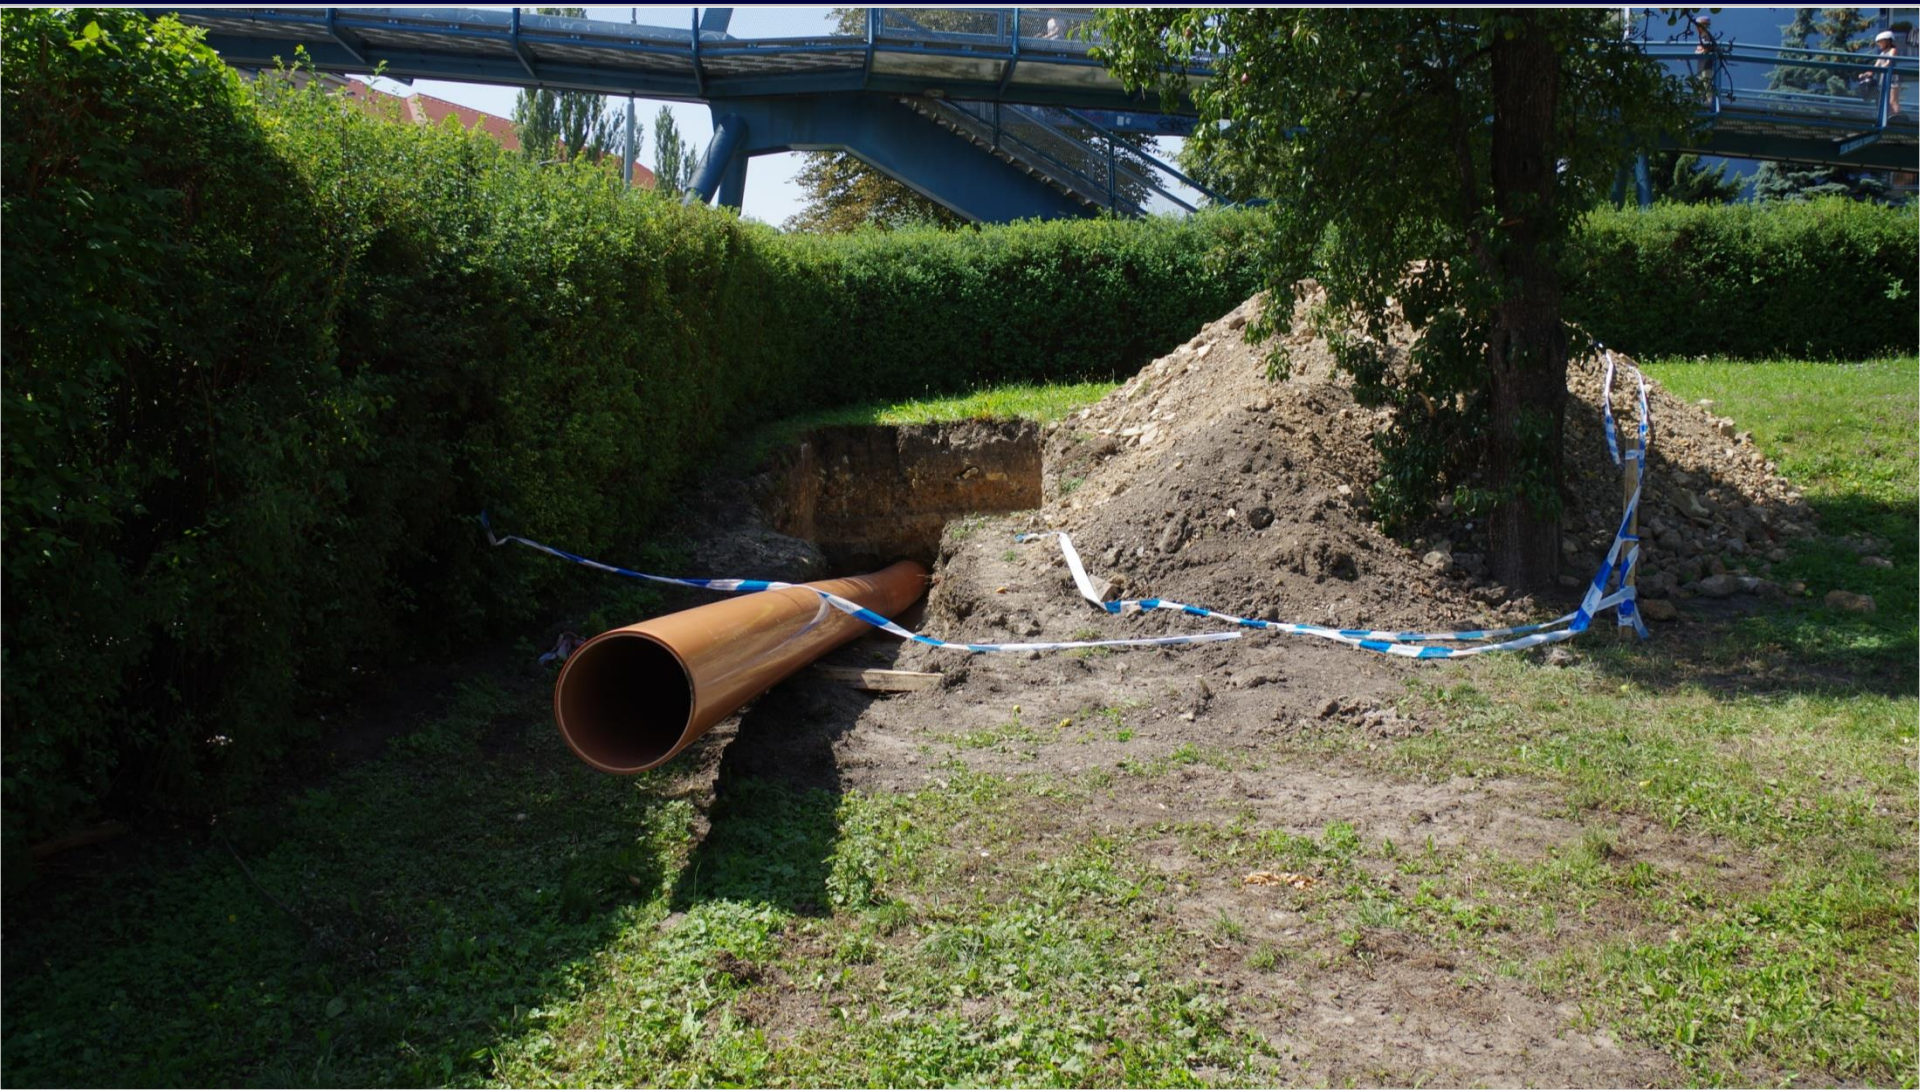
## Obnova potoka Brusnice – řízené protlaky zatrubněných částí
