B – NÁVRHOVÁ ČÁST

B.1.SO 08 – PŘÍRODĚ BLÍZKÁ PROTIPOVODŇOVÁ OPATŘENÍ

Liberec – Krásná Studánka

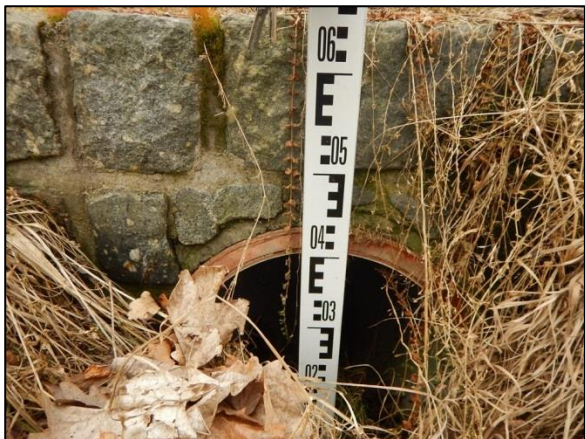
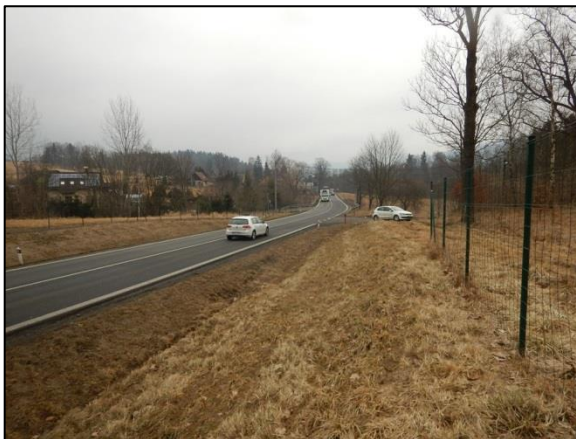
obr. 1 a 2 – systému odvodnění kolem kruhového objezdu nad Mníškem je sveden do málo kapacitního propustku a větší průtoky jsou přelévány přes silnici

Povodí kritického bodu na přítoku Jeřice od Krásné Studánky je ohroženo urychleným odtokem. V rámci návrhu opatření je navrženo zkapacitnění propustky svádějícího vody z odvodnění kruhového objezdu a rozvolnění toku v horní části povodí.

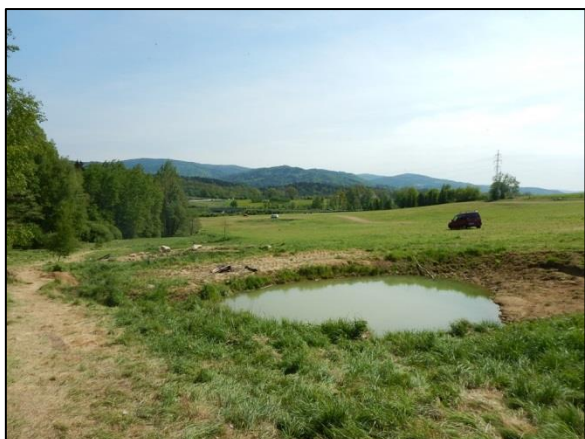
obr. 3 – soustava tůní v povodí podporuje retenci území

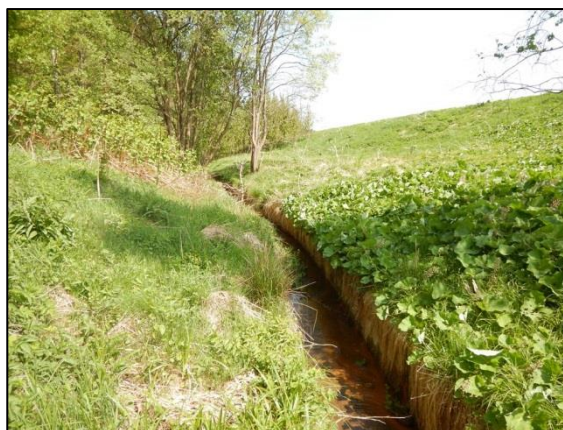
obr. 4 – odtok u vodního toku nad křížením se silnicí je urychlen svedením do betonového koryta s hloubkou cca 60 cm

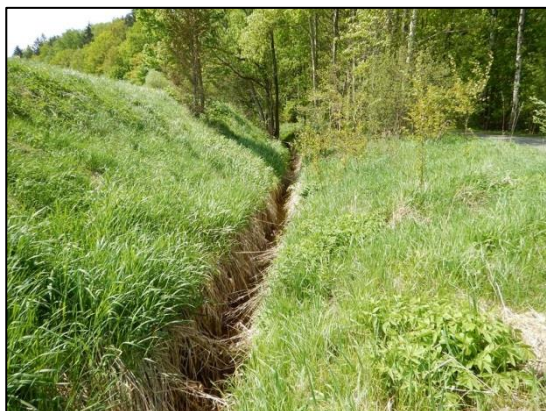
obr. 5 - koryto vodního toku svedené do žlabu v části nad křížením se silnicí

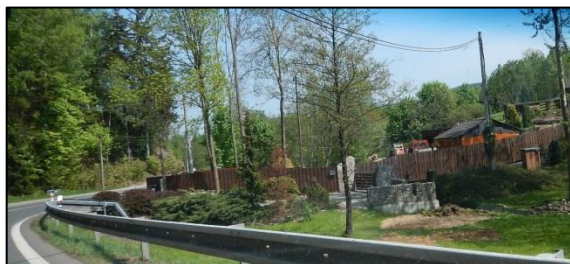
obr. 6 – omezení průtoku na vodním toku dále ve směru na Mníšek je způsobeno zástavbou v nivě
