B – NÁVRHOVÁ ČÁST

B.1.SO 10 – PŘÍRODĚ BLÍZKÁ PROTIPOVODŇOVÁ OPATŘENÍ

Mníšek, Nová Ves

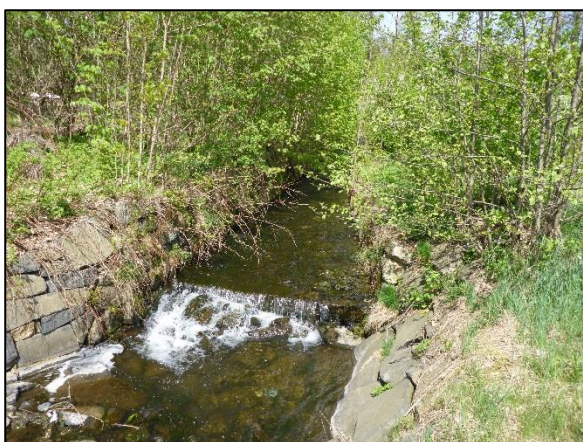
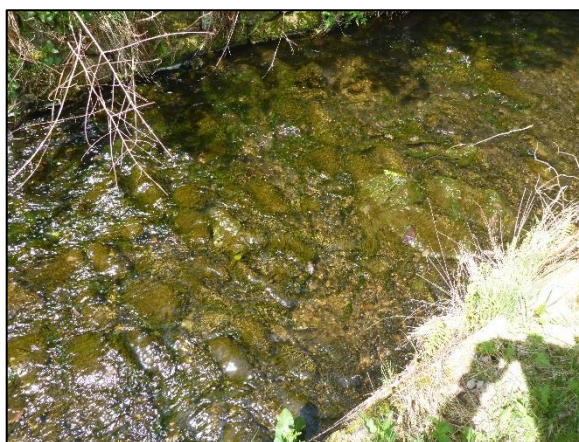
obr. 1 - Fotodokumentace upraveného úseku toku včetně vydlážděného dna koryta

Koryto Albrechtického potoka je pod vodním dílem Mlýnice opevněno kamennou rovnatinou do lichoběžníkového a obdélníkového tvaru. Součástí úpravy je i kamenná dlažba dna koryta a napřímená trasa. Těžká úprava koryta je z důvodu odolávání účinkům převádění povodňových průtoků.

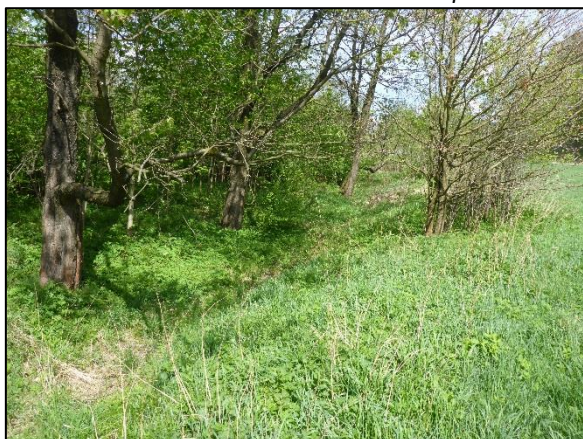
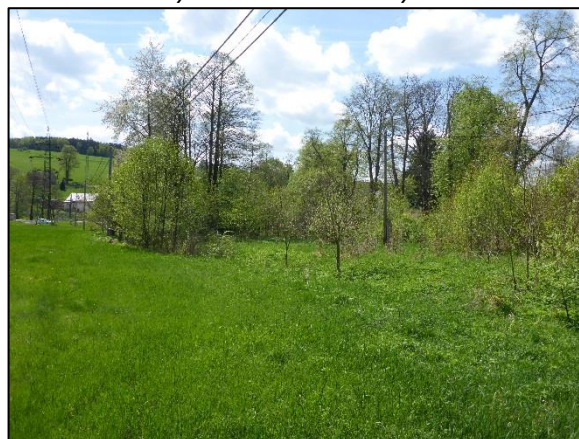
obr. 2 - Fotodokumentace bývalého přirozeného koryta a nivy vhodné pro vytvoření přírodě blízkého koryta

Navrhuje se vytvoření paralelního přírodě blízkého koryta v levém inundačním území. Původní koryto je v inundačním území místy zřetelné. Stávající koryto by bylo ponecháno zejména pro převádění zvýšených průtoků, zatímco nové paralelní koryto by sloužilo pro převádění části běžných průtoků. Součástí revitalizace jsou navrženy tůňe a mokřad.

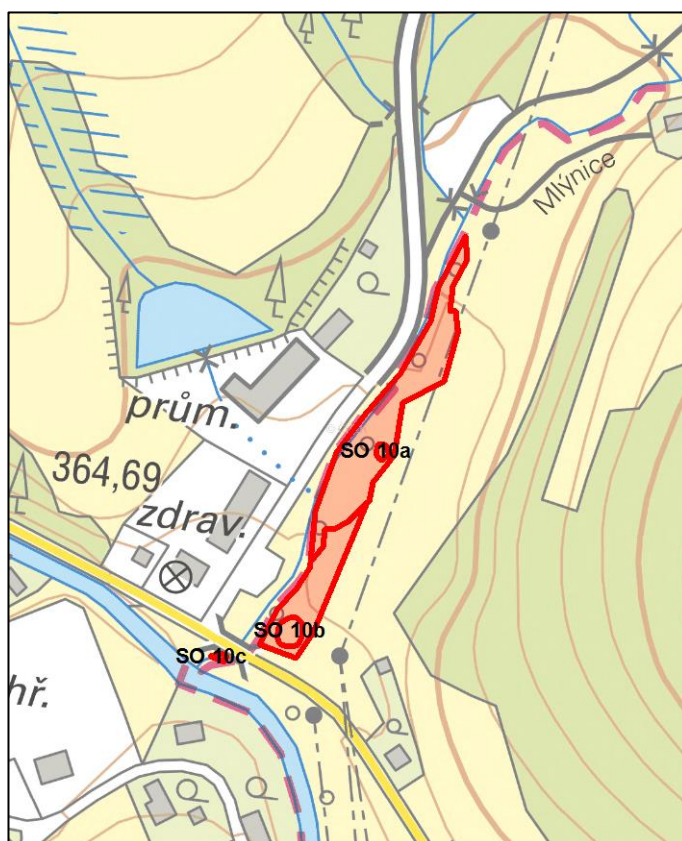
obr. 4 - Přehledná situace opatření

V rámci řešení lokality jsou navržena 3 opatření pro zlepšení hydromorfologického stavu a migrační prostupnosti.

Navržená opatření jsou:

SO 10a Revitalizace, Mokřad/Tůň

SO 10b Revitalizace, Mokřad/Tůň

SO 10c Revitalizace
