## **B – NÁVRHOVÁ ČÁST**

### **B.1.SO 28 – PŘÍRODĚ BLÍZKÁ PROTIPOVODŇOVÁ OPATŘENÍ**

#### **Chrastava (Dolní Vítkov)**

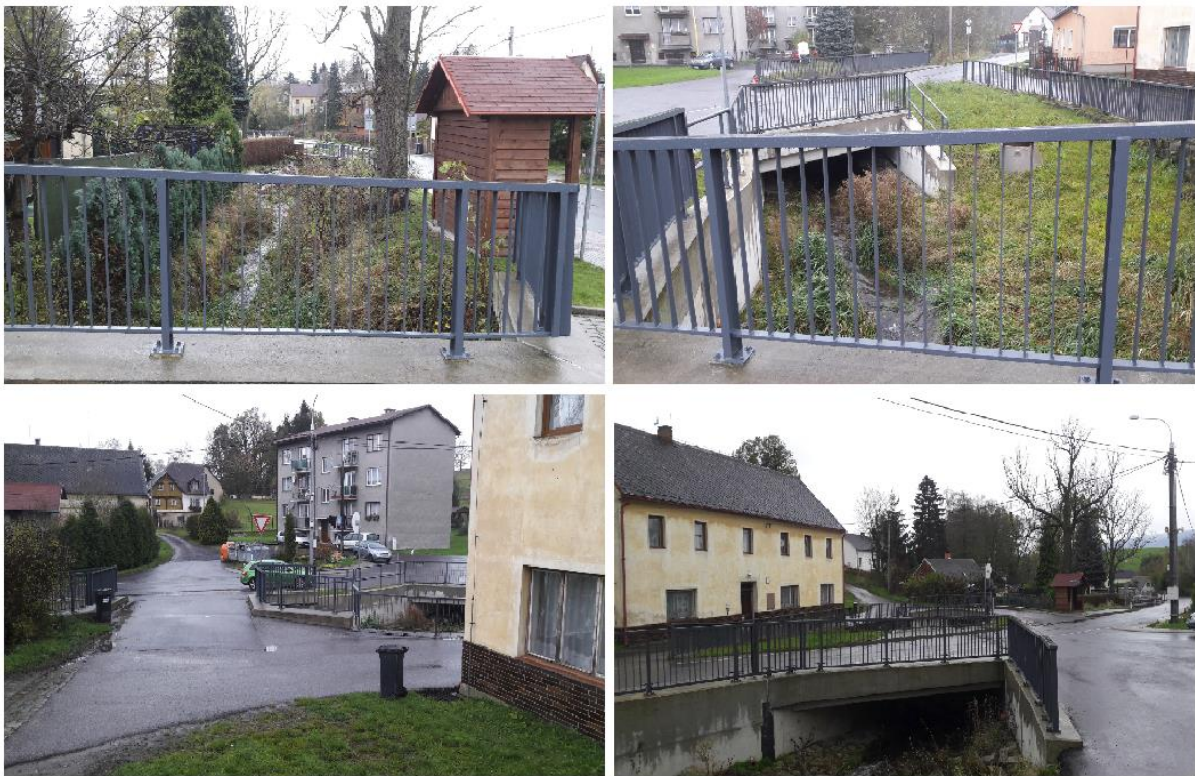
obr. 1 - Fotodokumentace Kritického bodu 20400594

V lokalitě dochází k povodňovým škodám na soukromém i veřejném majetku. Povodňové škody vznikají z říčních povodní na bezejmenném vodní toce. Ohrožení vzniká na soutoku bezejmenného vodního toku a Vítkovského potoka. Navrhované opatření má za cíl snížit kulminační odtok a zlepšení vodní bilance obnovou vodní nádrže umístěné ve vyšších partiích bezejmenného vodního toku.

Lokalita byla v rámci analytické části definována jako ohrožená a evidovaná pod identifikátorem kritického bodu **20401025**.

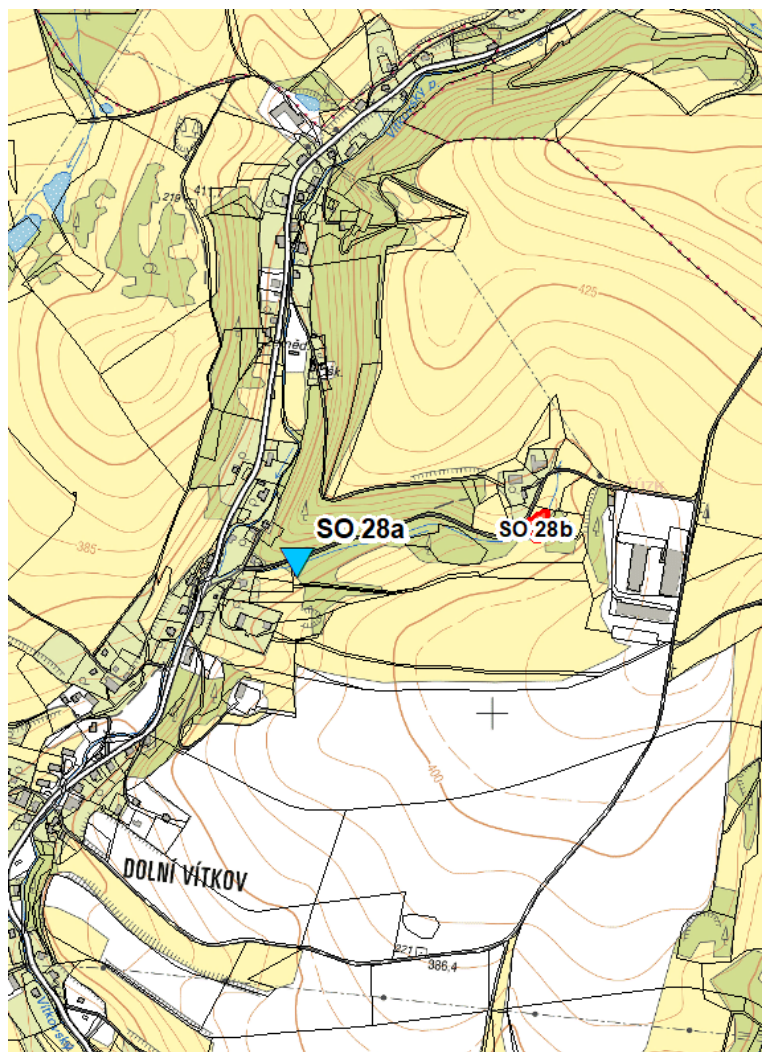
obr. 2 - Přehledná situace opatření

V rámci řešení lokality jsou navržena 2 opatření.

**SO 28a** Přehrážka

**SO 28b** Vodní nádrž

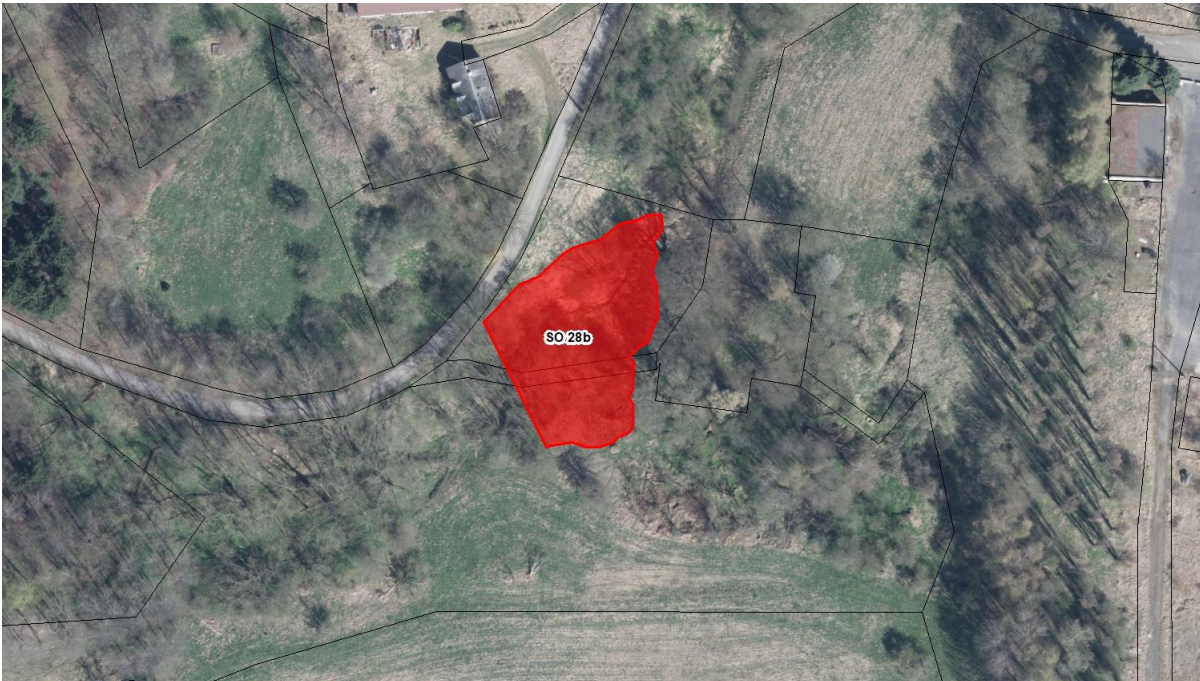
Navrhuje se obnova vodní nádrže umístěnou na bezejmenném vodním toce. V současné době se jedná o nevyužívaný pozemek.
