## ČESKÝ BROD

# STUDIE ODTOKOVÝCH POMĚRŮ VČETNĚ NÁVRHŮ MOŽNÝCH PROTIPOVODŇOVÝCH OPATŘENÍ NA ÚZEMÍ ORP ČESKÝ BROD

V Praze, září 2019.

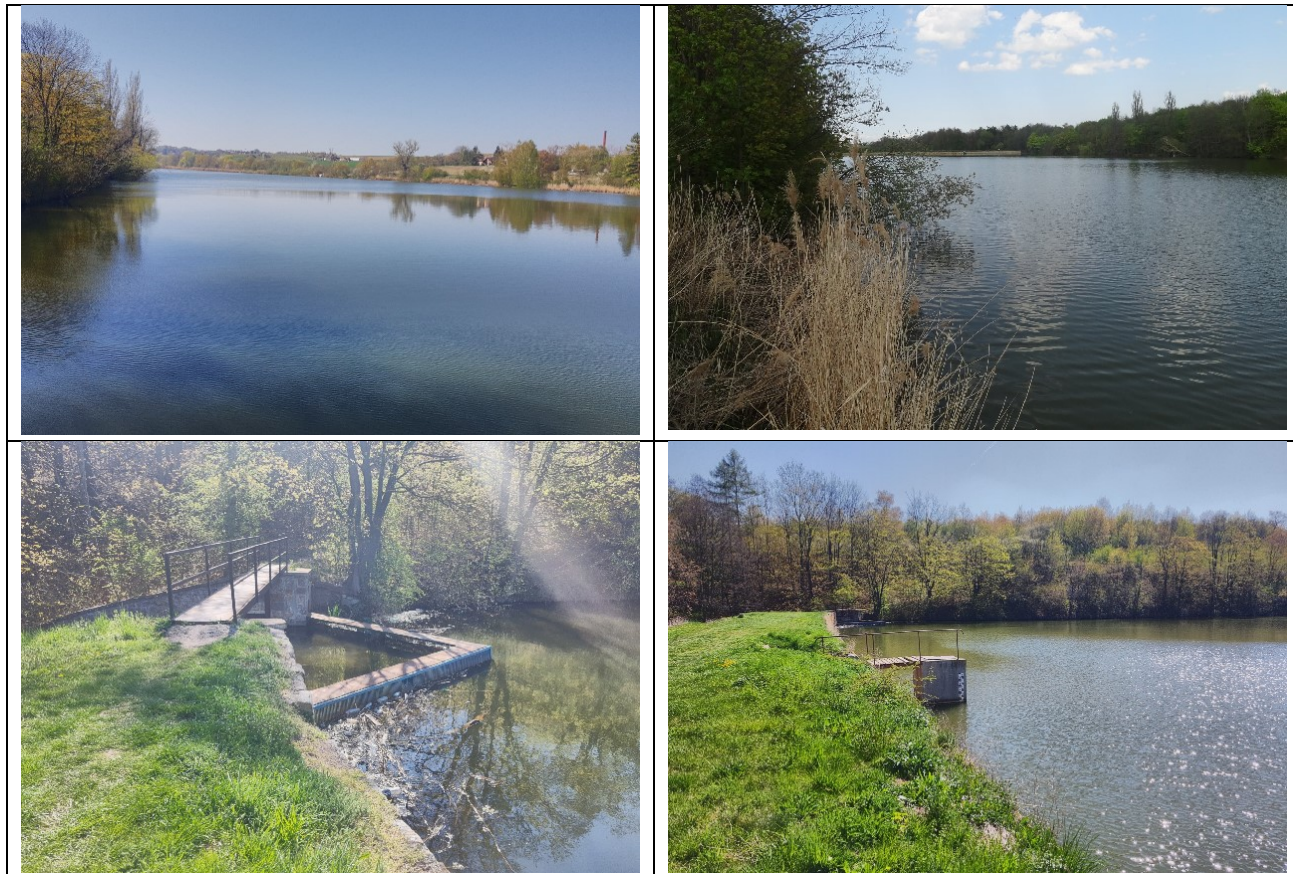
### ID1: Podviňák

Malá vodní nádrž ležící v k.ú. Tuchoraz je průtočný rybník na toku Šembery (ř. km. 17,40). Leží na pozemcích p.č. 95/1, 95/3, 96, 97/1, 364 a 397. Hráz rybníka je zemní homogenní s délkou 185,5 m. Šířka koruny hráze je 6 m a největší výška hráze nad terénem je 5 m. Požerák je betonový s dvojitým hrazením dlužemi. Bezpečnostní přeliv široký 8,4 m je umístěn u pravobřežního zavázání hráze do terénu.

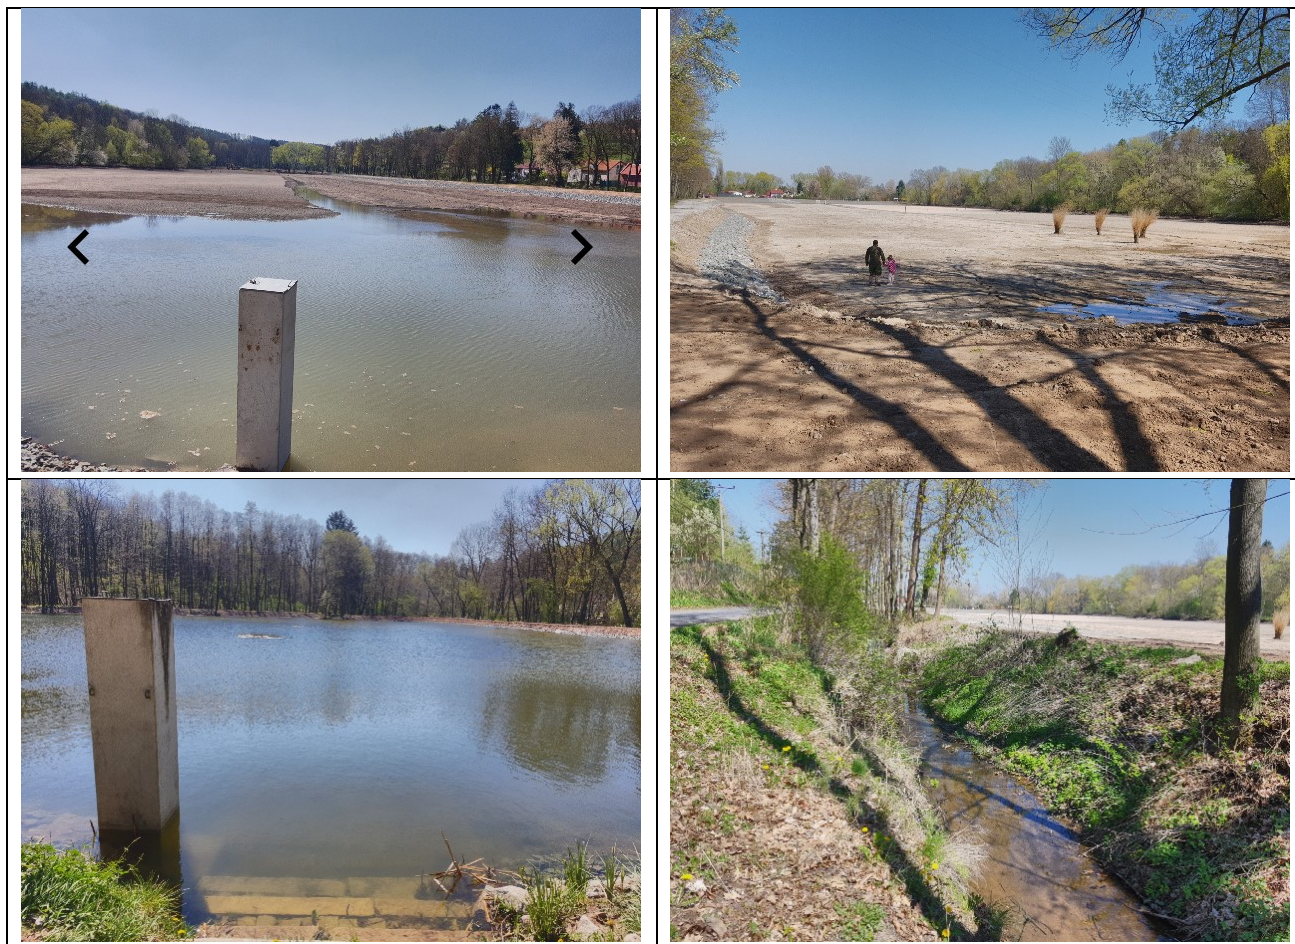
### ID2: Mlýnský a Malý mlýnský rybník

Malé vodní nádrže Mlýnský rybník a Malý mlýnský rybník jsou bočními rybníky na toku Šembery s hrázemi na ř.km. 18,6 a 19,0 v k.ú. Tuchoraz. Ovládání přítoku vody do nádrží je stavítkem na odběrném objektu nad Malým mlýnským rybníkem.

- **Mlýnský rybník**  
Leží na pozemcích p.č. 343/1, 343/7 a 343/13. Hlavní hráze je zemní homogenní s délkou 142,0 m. Po koruně hráze je vedena komunikace o šířce 4,5 m. Největší výška hráze nad terénem je 4,5 m. Boční hráze je vybudována souběžně s tokem Šembery na levém břehu rybníka o délce 390,0 m. Výpustný objekt je požerák s dvojitým hrazením a výpustným potrubím o dimenzi DN 300. Bezpečnostní přeliv o šířce 6,05 m je proveden na boční hrázi poblíž jejího zavázání do hlavní hráze.

- **Malý Mlýnský rybník**  
Leží na pozemku p.č. 343/14. Hlavní hráze je zemní homogenní s délkou 142,0 m. Šířka hráze v koruně je 2,0 m. Hráze odděluje vodní plochy Mlýnského rybníka a Malého mlýnského rybníka. Boční hráze je vybudována souběžně s tokem Šembery na levém břehu rybníka o délce 300,0 m. Výpustný objekt je požerák s jednoduchým hrazením a výpustným potrubím o dimenzi DN 300. Vodní nádrž nemá bezpečnostní přeliv, do nádrže přitéká pouze množství regulované stavítkem.

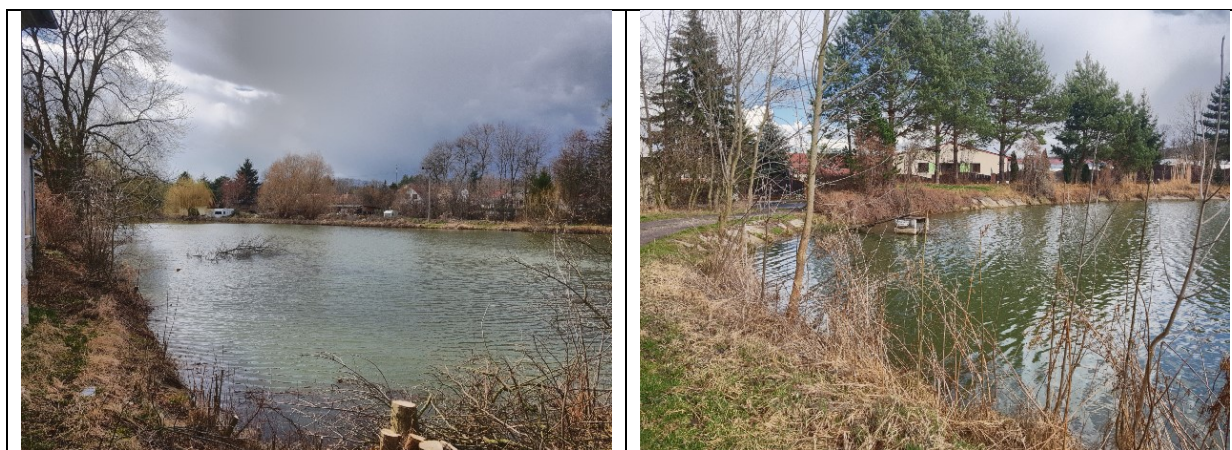
### ID 3: Horní Tismický rybník

Malý rybník nacházející se v katastrálním území Tismice v intravilánu obce. Rybník je napájený náhonem z potoka Bušinec. Spodní výpusť rybníka je železobetonový požerák, odkud je voda svedena zpět do Bušince. Bezpečnostní přeliv nebyl při terénním průzkumu nalezen, není jasné, zda chybí nebo je například zarostlý. Nádrž je boční, vtok je regulován na odběrném objektu. Koryto Bušince je podél toho rybníka výrazně zahlobeno a je kapacitní na minimálně na  $Q_{100}$ . V případě potřeby

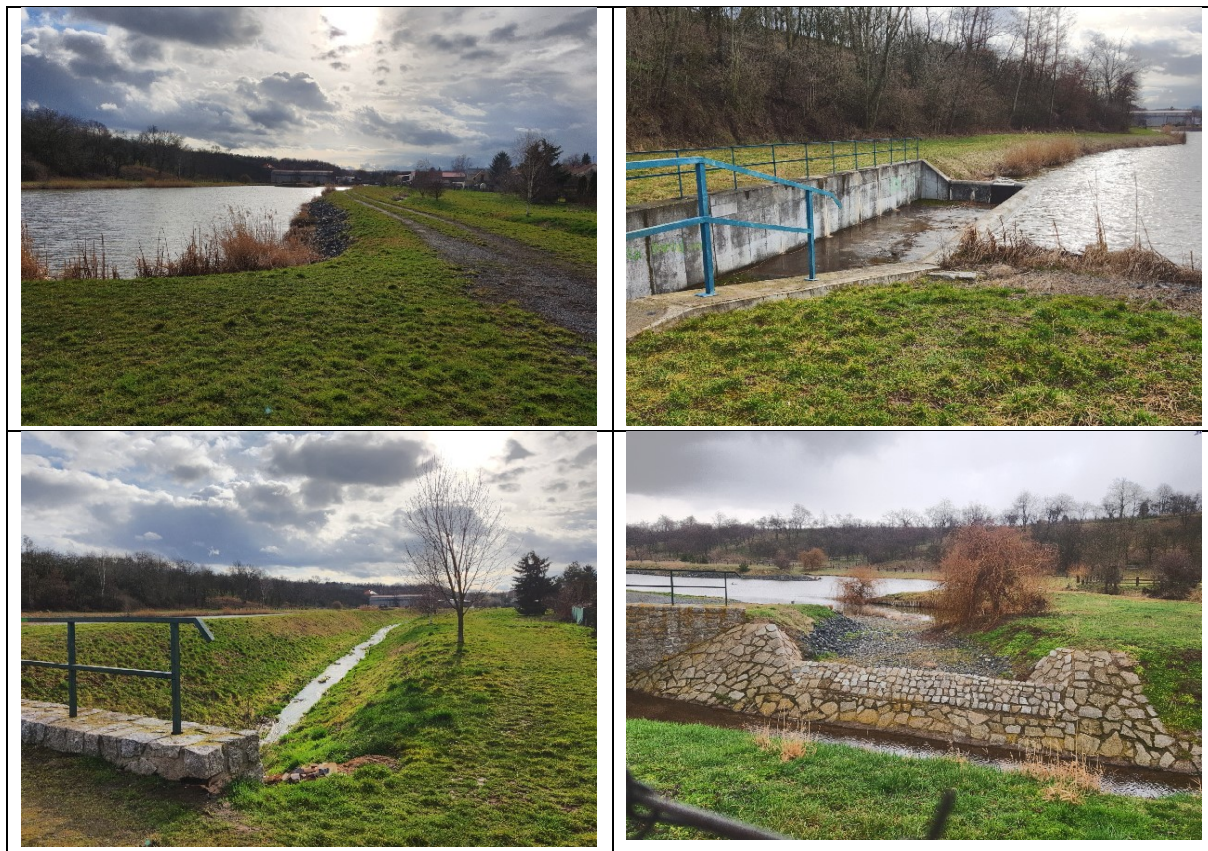
Rybník se nachází v k.ú. Tismice na východním okraji intravilánu. Rybník je obtokový, po jeho levé straně protéká potok Bušinec. Spodní výpusť rybníka je otevřený železobetonový požerák. Rybník je opatřen kašnovým

bezpečnostním přelivem s pevnou přelivnou hranou, který je umístěn v pravobřežním závězu hráze. Rybník je dále opatřen přímým bočním přelivem, který je umístěn v zadní levé části rybníka, v pravém břehu potoka Bušinec, pod rozdělovacím objektem.

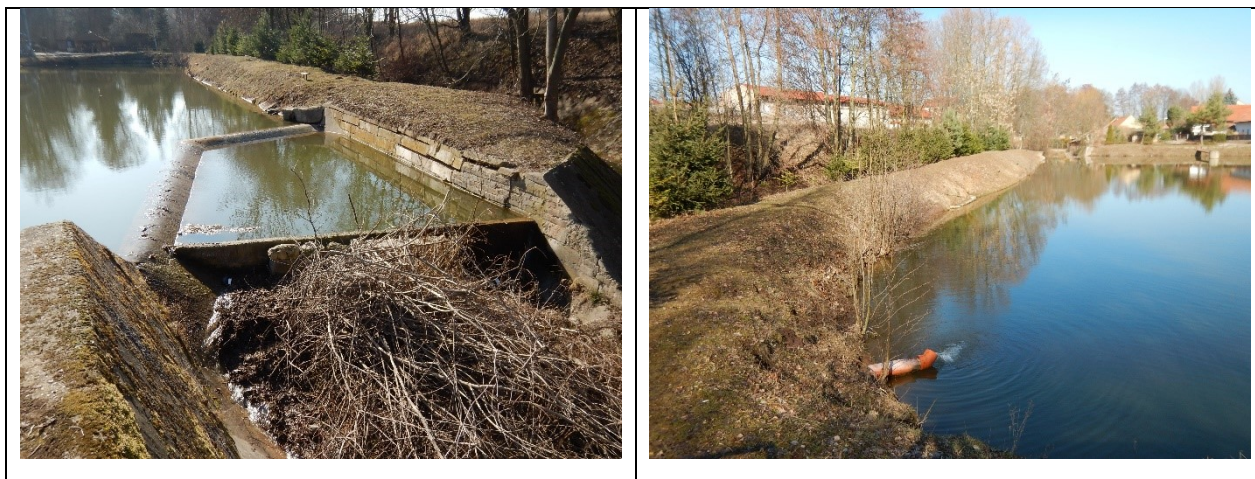
### ID 8: U mlýna

Rybník se nachází v Chrástanech v místní části Bylany. Je situován v jižní části obce na kraji zástavby. Jedná se o boční rybník, k jehož napájení slouží napouštěcí objekt na Bylance. Boční hráz je v celkově dobrém stavu, pouze lokálně se vyskytují drobné erozní nedostatky. Nádrž je opatřena požerákem a bezpečnostním přelivem, pod kterým jsou na samotném vodním toku patrné erozní jevy, které však neohrožují stabilitu hrází. Vodní nádrž je ve vlastnictví obce.

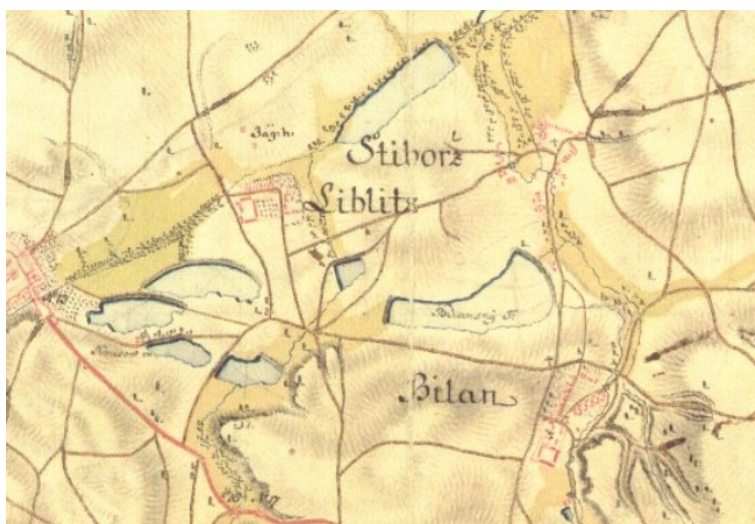
Historicky se na Bilance prakticky žádné nádrže nenacházely. V I. v. m. se nachází velký rybník (plocha cca 20 ha) ležící mezi obcemi Bylany a Liblice. V současných mapách si tato lokalita ponechala název odkazující na svou historii „K rybníku“. Z historické mapy je patrné, že historická nádrž umožňovala převod vody z Bylanky do Jalového potoka, kde se nacházela soustava (pivovarský) rybníků.

obr. 1-10: Bylanka a Jalový potok pohledem I. vojenském mapování

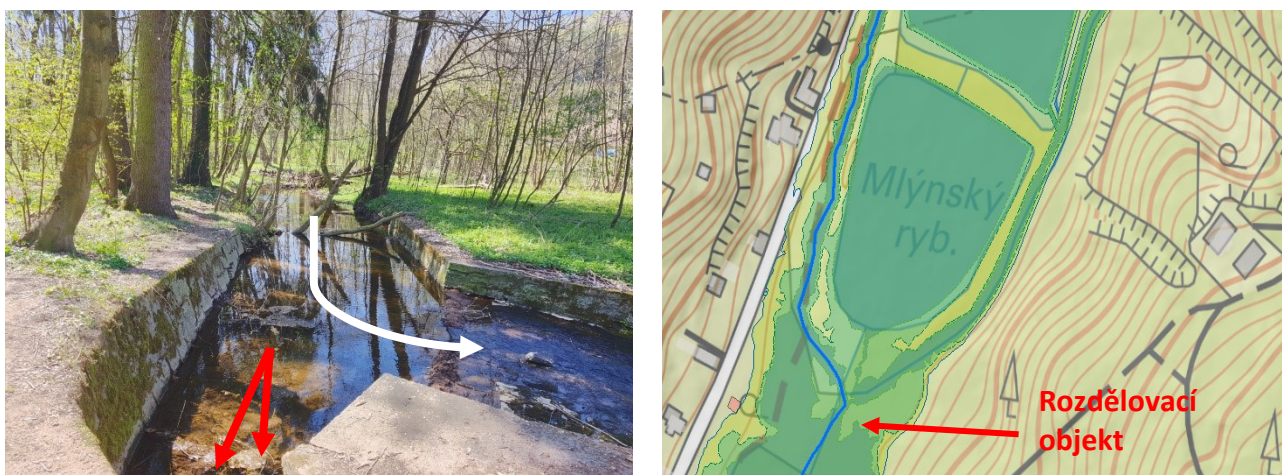
Mlýnské rybníky jsou boční, napájené z rozdělovacího objektu na ř.km 19,850. Rozdělovací objekt dělí průtok do 3 směrů, jak je naznačený na obrázku níže. Bíle je vyznačeno hlavní koryto Šembery, červeně jsou vyznačeny 2 odběry, jedním je napájen horní Mlýnský rybník a druhý odběrem na napájeno pravé obtokové koryto, kterým se napájí spodní Mlýnský rybník. S ohledem na sklonitostní poměry již při  $Q_5$  dochází k obtoku rozdělovacího objektu. Při  $Q_{20}$  je rozdělovací objekt přeléván a dochází k nátoku do spodního Mlýnského rybníka a přelévání boční hráze. Při 100-letém průtoku dochází k zaplavení celé široké nivy, přelití bočních hrází na levém i pravém břehu rybníka a taktéž k přelití hráze rozdělující malý a velký Mlýnský rybník. V profilu hráze spodní nádrže se nachází mostní objekt, který je díky sklonitostním poměrům kapacitní na  $Q_{100}$ . 20 metrů nad tímto mostem se nachází boční bezpečnostní přeliv Mlýnského rybníka, kterým se stahuje voda zpět do koryta.

obr. 5-5: Rozdělovací objekt nad Mlýnskými rybníky

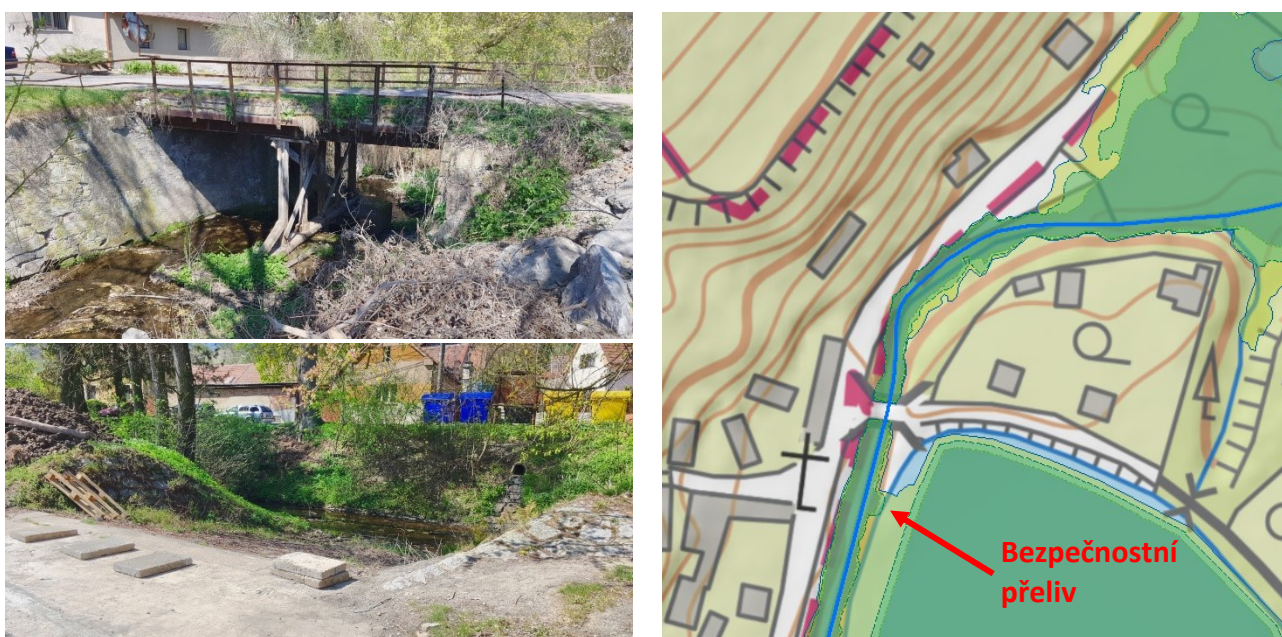
obr. 5-6: Bezpečnostní přeliv a mostní objekt Mlýnského rybníka

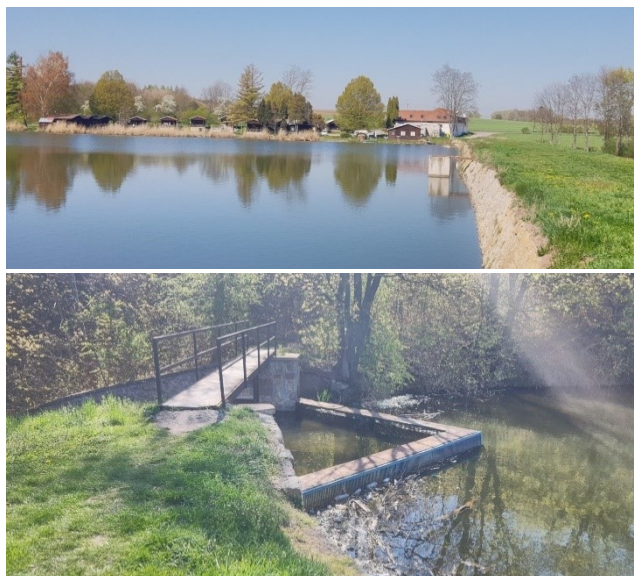
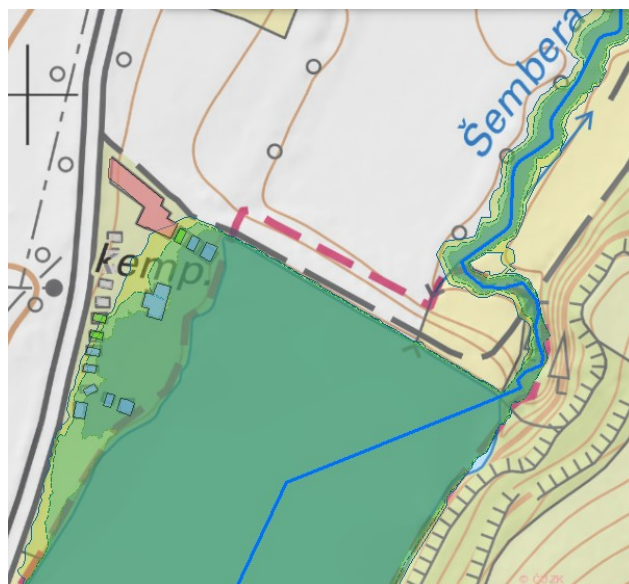
Pod Mlýnským rybníkem je částečně koryto kapacitní na  $Q_{100}$  v délce asi 100 metrů, následně se kapacita koryta významně snižuje a klesá i podélný sklon a již při  $Q_5$  dochází k zaplavení široké nivy a okolních mokřadů a tůní, široká niva plynule prochází do zátopy nádrže Podviňák. U hráze na levém břehu se nachází kemp, který je ohrožen rozlivem v nádrži od  $Q_5$ . Celkově je ohroženo 12 rekreačních objektů a jeden obytný. Bezpečnostní přeliv je kapacitní na  $Q_{100}$ .

obr. 5-7: Pohled na bezpečnostní přeliv a kemp na levém břehu rybníka Podviňák

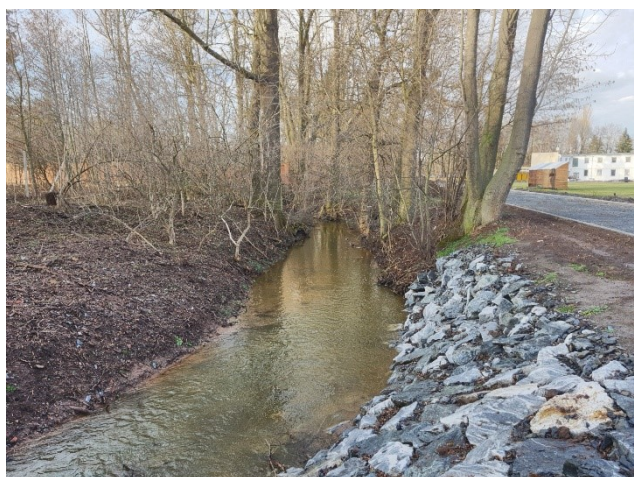
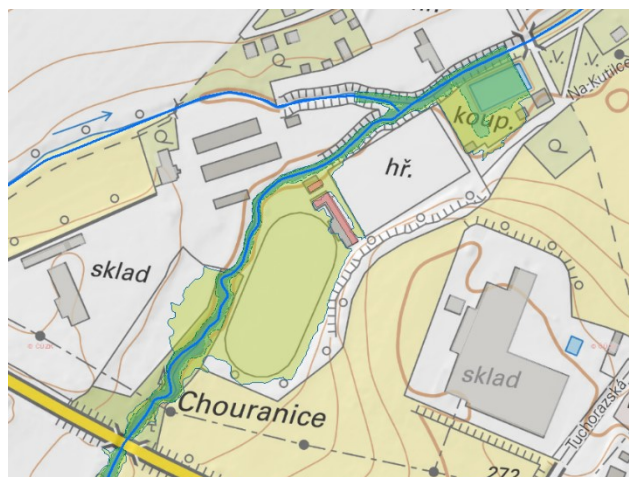
V úseku od bezpečnostního přelivu rybníka Podviňák až po atletický ovál je koryto kapacitní prakticky na  $Q_{100}$ . Přibližně 50 metrů nad atletickým oválem dochází k rozlivu 100-leté po obou březích v hloubce cca 10 až 20 cm. V úseku mezi sportovním areálem a soutokem s Bušincem je koryto kapacitní opět na  $Q_{100}$  a k rozlivu dochází za soutokem v prostoru koupaliště, kde vybřežuje 20-letá voda.

obr. 5-8: Pohled na Šemberu u atletického areálu

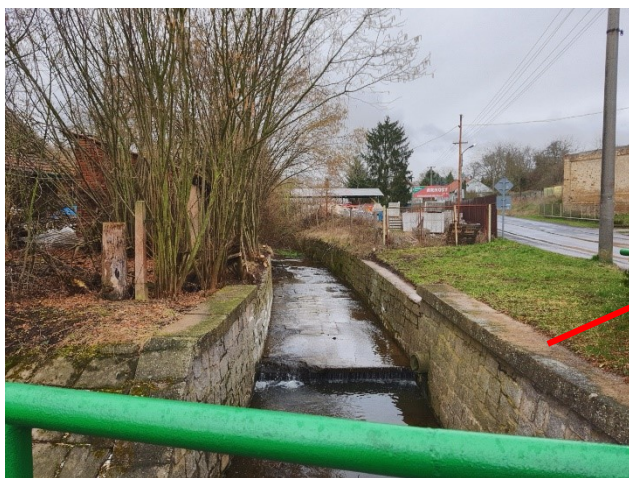
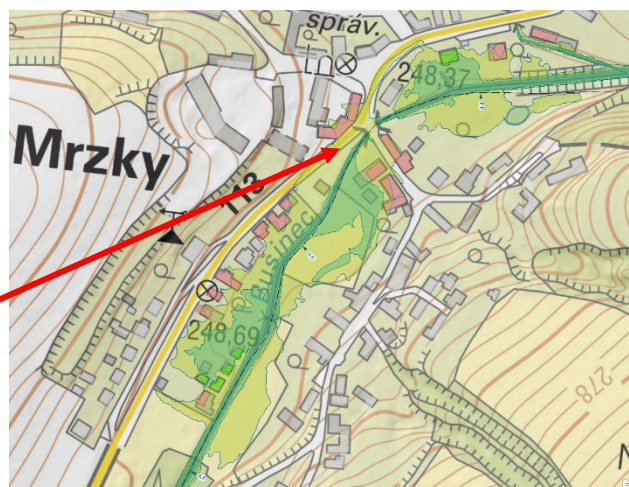
Koryto nad obcí Mrzky viditelně upraveno což je patrné i na kapacitě koryta, která se pohybuje v rozsahu  $Q_{20}$  až  $Q_{100}$ . Výjimečně dochází k rozlivu  $Q_5$ , kde probíhá přirozená renaturace ř.km 5,300. V intravilánu obce je koryto kapacitní minimálně na  $Q_5 = 3,7 \text{ m}^3/\text{s}$ . Při 20-leté vodě je již ohroženo 5 objektů na levém břehu. Při rozlivu  $Q_{100}$  jsou rozlivy výrazné, v zátopě se nachází 21 objektů převážně na levém břehu, kde dochází k částečnému obtoku mostu po silnici. V září proběhla další terénní pochůzka a v úseku před a za mostem byl patrný sediment, který již začal zarůstat vegetací, viz obrázek níže. Na konci intravilánu se nachází dřevěná lávka na ř.km 4,190, kde na obou březích se nachází výběh pro koně, oba břehy jsou ohroženy 20-letou vodou.

obr. 5-9: Ohrožený intravilán obce Mrzky, pohled z mostu proti proudu do ohrožené lokality

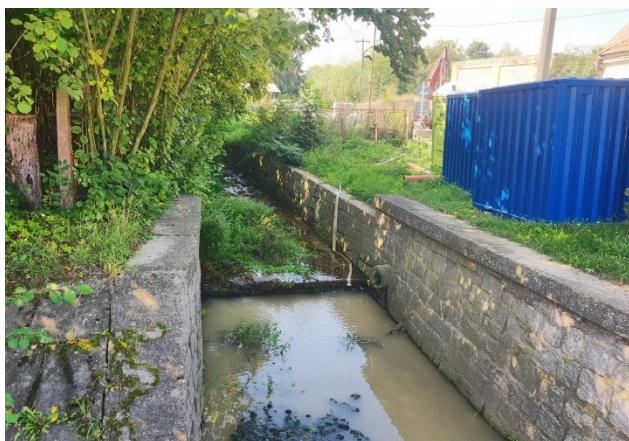
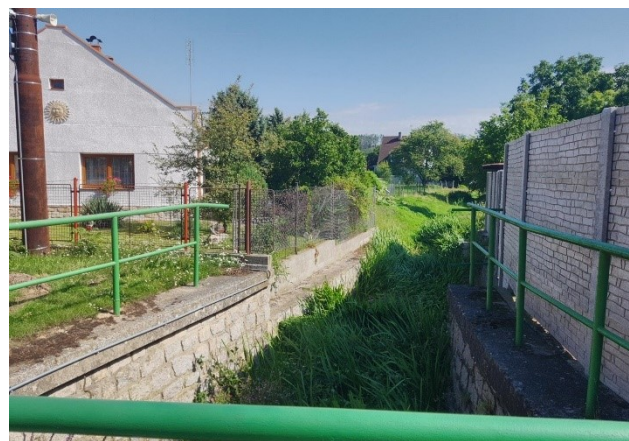
obr. 5-10: Sediment před a za mostem, září 2019, Mrzky

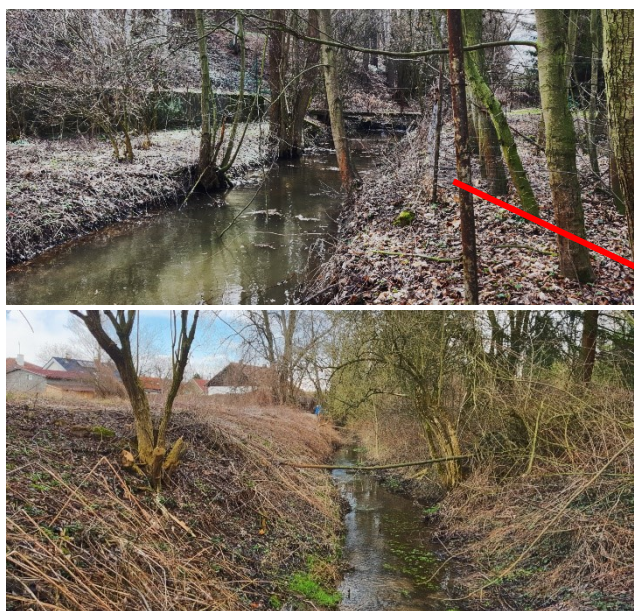
Na začátku vstupu Bušince do intravilánu Tismic dochází k zaplavení zahrad nemovitosti na levém břehu. Nad jezem a ocelovou lávkou (ř.km 3,207) dochází k vybřežení při  $Q_{20}$  a obtoku části průtoku levou inundací. Voda se vrací do koryta až za jezem na ř.km 3,191 u rozlivu  $Q_{20}$ , v případě  $Q_{100}$  až za ohroženým domem č.p. 117. Následně je koryto až k silničnímu mostku v zemědělském areálu na ř.km 2,515 kapacitní na  $Q_{100}$ . Mostek je kapacitní na  $Q_5$ , při 20 a 100-leté vodě již dochází k rozlivu do areálu, které se nachází na levém břehu. Za mostkem protéká Bušinec do Velkého Tismického rybníka, kde část vody protéká obtokovým korytem, část vody je rozdělovacím objektem vedena do rybníka. Za zmínku stojí i boční přeliv, který se nachází na obtokovém korytě 20 metrů za rozdělovacím objektem, který umožňuje převod vody mezi zdrží a obtokovým korytem. Celkově je rybník a obtokové koryto dostatečně kapacitní pro převedení 100-leté vody.

obr. 5-11: První jez v Tismicích a koryto nad ohroženým objektem

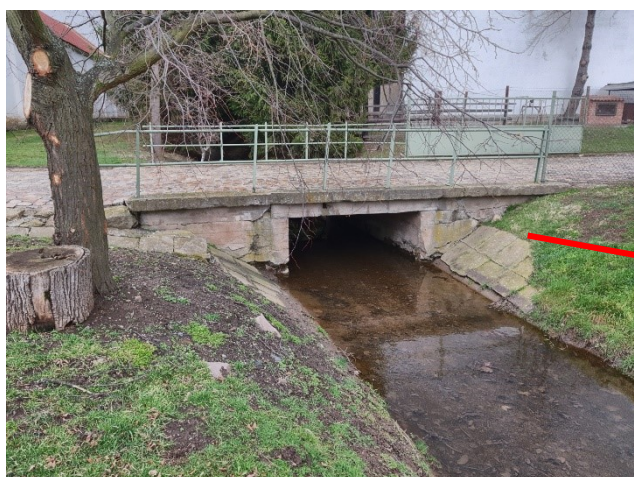
obr. 5-12: Nekapacitní mostek v zemědělském areálu

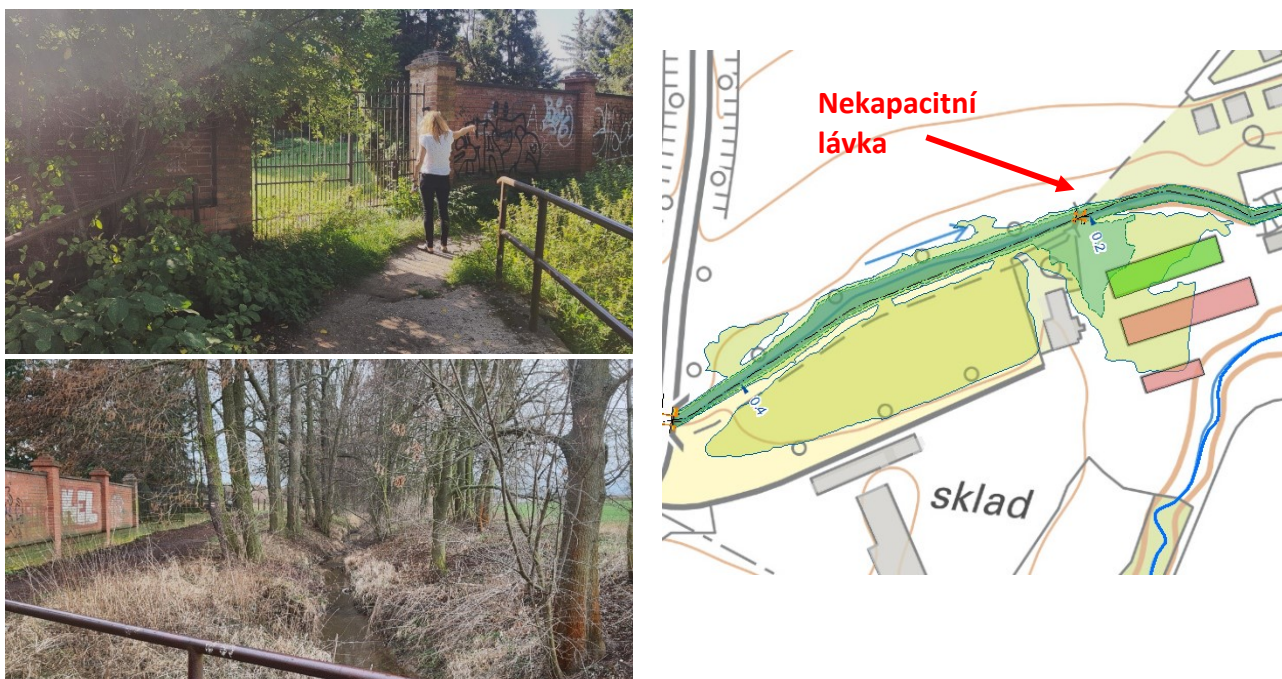
Za Velkým Tismickým rybníkem protéká Bušinec nivní oblastí, které je povětšinou tvořena mokřady, loukami a zemědělskými pozemky. Až k silničnímu mostu na ř.km 0,449 nejsou s výjimkou rekreačního objektu na ř.km 0,975 žádné ohrožené objekty. V této řešené části jsou 2 silniční mosty (ř.km 0,604 a 0,449) oba jsou kapacitní na  $Q_{100}$ . Problematická je až betonová lávka pro pěší u zámku Chouranice. Koryto jako takové je kapacitní na minimálně  $Q_{20} = 9,8 \text{ m}^3/\text{s}$ . Problematická je samotná betonová lávka, které má kapacitu jen na  $Q_5$  a při vyšších průtocích dochází k navzdutí vody a vybřežení. Jak je vidět na fotografii níže, betonová lávka se nachází u vstupní kované brány do zámku. Voda se do prostoru zámeckého areálu dostane bránou a patrně i sníženým plotem výše po toku. Zbývajících 200 metrů od lávky po soutok je již bezproblémová, kapacita koryta je na úrovni  $Q_{100}=10,0 \text{ m}^3/\text{s}$ . Většinová kapacita koryta je v tomto úseku  $Q_5 = 5,0 \text{ m}^3/\text{s}$ .

obr. 5-13: Nekapacitní lávka u zámku Chouranice

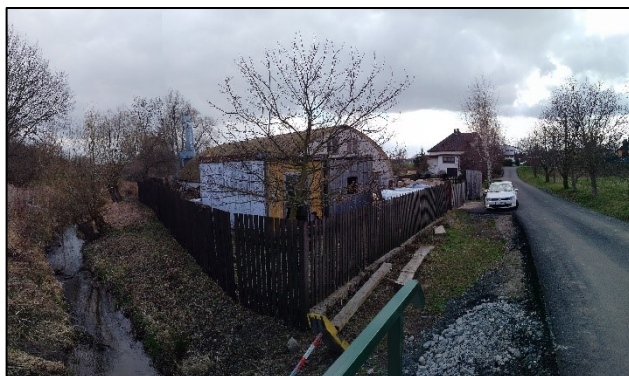
Výše po toku se nachází obec Přistoupim. Na jejím okraji (severní část) se nachází několik objektů situovaných přímo u vodního toku, které jsou dotčeny již při průtoku  $Q_5$ . Jedná se o stavby skladovací a s drobnou výrobou. Dotčen je jeden obytný dům. Příčinou je nekapacitní koryto vodního toku.

obr. 5-15: Jalový potok a objekty dotčeny na severním okraji Přistoupimi

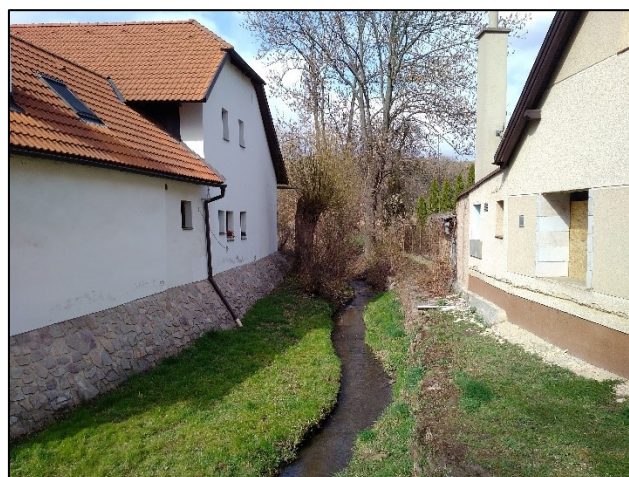
V centrální části Přistoupimi nedochází k významnému ohrožení objektů. Průtokem  $Q_5$  je dotčeno několik budov, nicméně se jedná především o kontakt s náspem nebo podezdívkou. Až při průtoku  $Q_{20}$  dochází k reálnému zaplavení několika objektů. Při nejvyšším modelovaném průtoku  $Q_{100}$  dochází i díky nekapacitnímu mostu u školy a méně kapacitnímu korytu vodního toku u hřbitova a fotbalového hřiště k vyběžení vody z koryta toku a ohrožení několika dalších objektů.

obr. 5-16: Jalový potok a objekty v Přistoupimi situované přímo u vodního toku

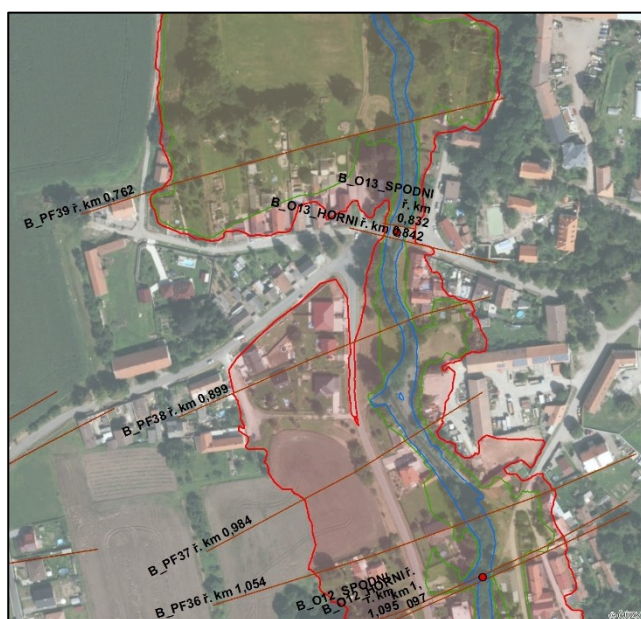
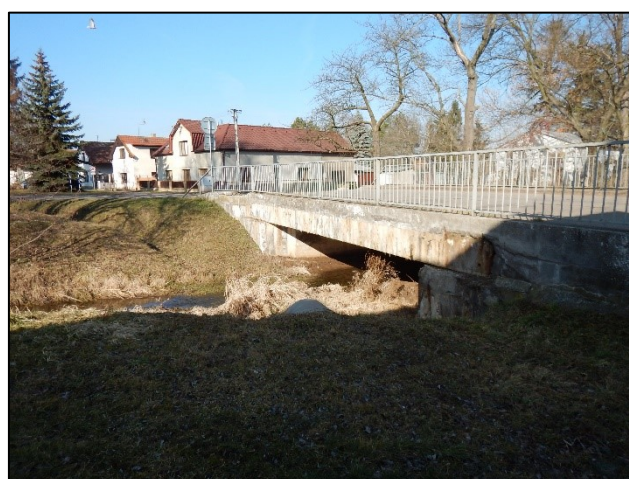
Vodní tok Bylanka protéká před svým zaústěním do Šembery intravilánem Lstiboře. Povodí je nad touto obcí již větší rozlohy a samotné území je ploché. Vzhledem k málo kapacitnímu korytu vodního toku dochází v této obci k rozlivům a to již při průtocích s nižší N-letostí. Nejvíce je tento problém patrný u objektů nacházejících se v jižní části intravilánu (na přítoku Bylanky do obce). Zde dochází k rozlivům a dotčení několika objektů již při  $Q_5$ . Tato lokalita je také významně dotčena i rozlivem  $Q_{20}$ . Při nejvyšším modelovaném průtoku  $Q_{100}$  již dochází k rozlivu až za silnici na levém břehu vedoucí na Bylany a je dotčena i řada objektů v severní části obce, které jsou taktéž situovány na levém břehu. Objekty na toku jsou pro nižší povodňové stavy kapacitní. Silniční most na ř. km 0,83 již není schopen převést průtok  $Q_{100}$ .

obr. 5-17: Silniční most v obci Lstiboř

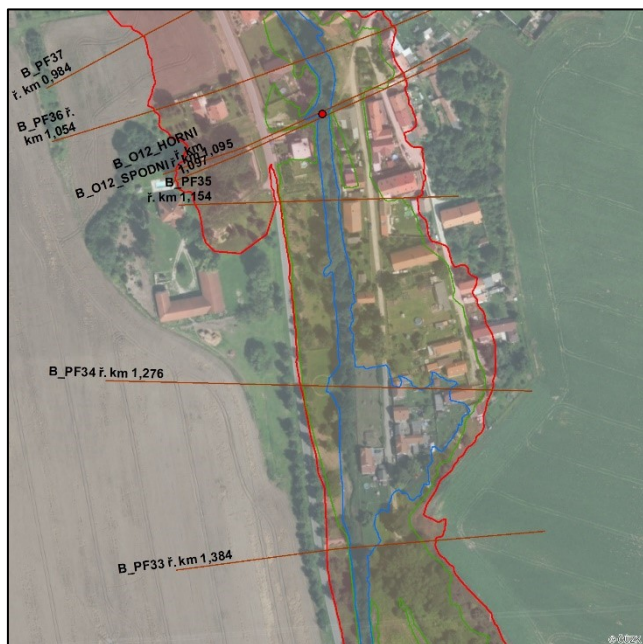
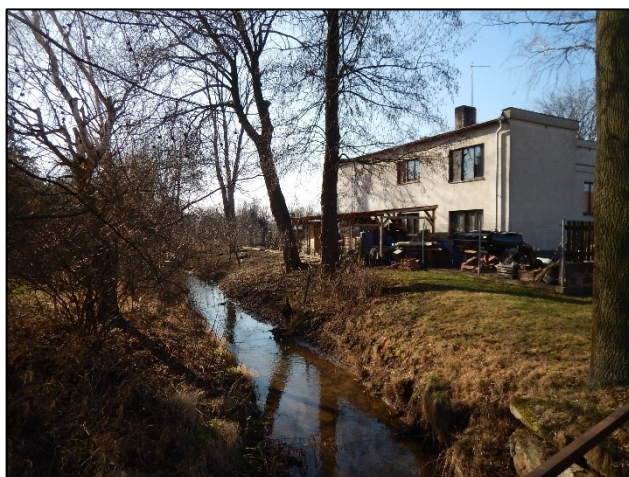
obr. 5-18: Ohrožené objekty - Lstiboř

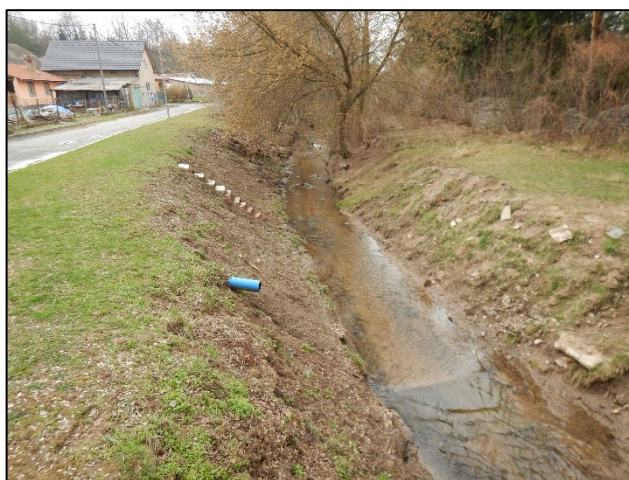
Výše proti proudu Bylanky se nachází obec Bylany. Koryto vodního toku je zde povětšinou významně zahloubeno pod okolní terén. Díky tomu zde dochází k ohrožení pouze jednotek objektů a to až při průtoku  $Q_{100}$ . Jedná se o severní lokalitu a jižní lokalitu před rybníkem U Mlýna. Jediný méně kapacitní objekt (pro průtoky menší než  $Q_{20}$ ) je lávka přes Bylanku na ř. km 2,97.

obr. 5-19: Bylanka v Bylanech v severní části obce v místech rozlivu při  $Q_{100}$

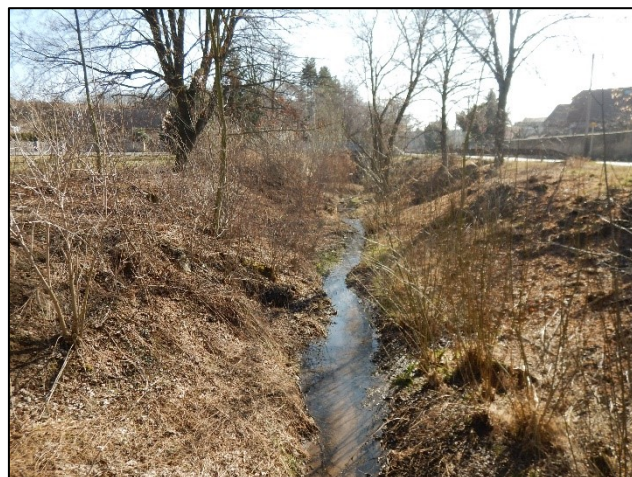
Posledním modelovaným úsekem protékajícím zástavbou na Bylance je obec Vitice. Koryto vodního toku je v této obci významně zahloubené a ani při nejvyšším modelovaném průtoku  $Q_{100}$  nedochází k vybřežení vodního toku mimo své koryto. Všechny objekty v intravilánu na Bylance jsou dostatečně kapacitní.

obr. 5-20: Bylanka ve Viticích

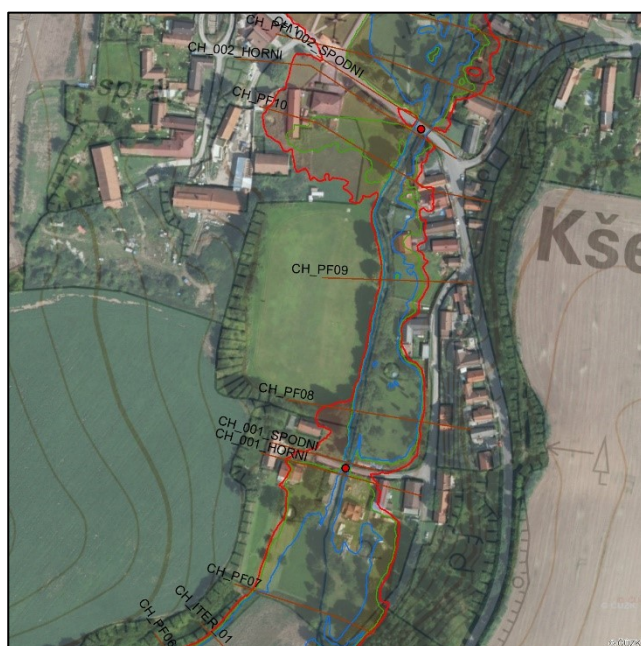
Chotýšský potok byl modelován v úseku vedoucím přes obec Kšely. V těchto místech je v intravilánu vodní tok směrově upraven. Nejvýznamněji jsou rozlivem z vodního toku dotčeny objekty v centrální části obce. Při průtoku  $Q_5$  již dochází k vybřežení vody z koryta a dotčení několika objektů. V těchto případech se však jedná o minimální kontakt objektů (zátopou jsou zasaženy podezdívky domů, případně násypy, na kterých jsou objekty situovány). K významnému rozlivu již dochází při průtoku  $Q_{20}$  a to v centrální a jižní části obce. V jižní části (u přítoku Chotýšského potoku do obce) dochází, částečně i díky méně kapacitnímu mostku (kapacita menší než  $Q_{20}$ ), k zaplavení přilehlých objektů. V centrální části je významnou překážkou v toku stavidlový objekt umístěný na mostku. Tento objekt, který není kapacitní ani na průtok  $Q_5$ , způsobuje vybřežování vody z toku již při menších průtokových N-letostech. Pod tímto objektem dochází k rozlivu do zástavby kvůli nekapacitnímu korytu vodního toku.

obr. 5-22: Stavidlové uzávěry na nekapacitním mostku v centrální části obce Kšely

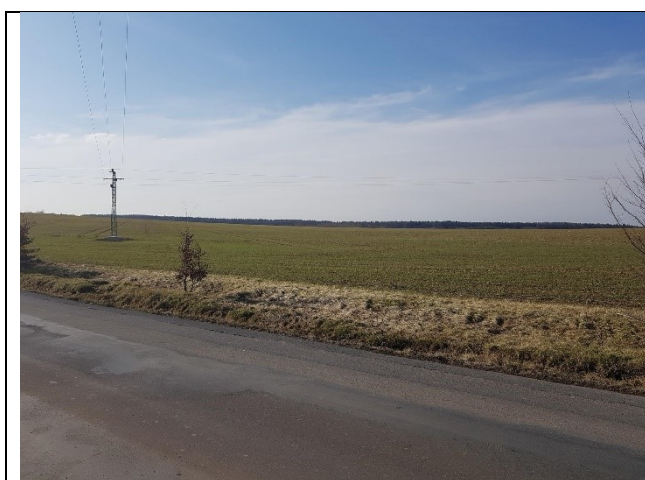
Severní část nad novou výstavbou, odvodňované pole „Pod Jabloní“

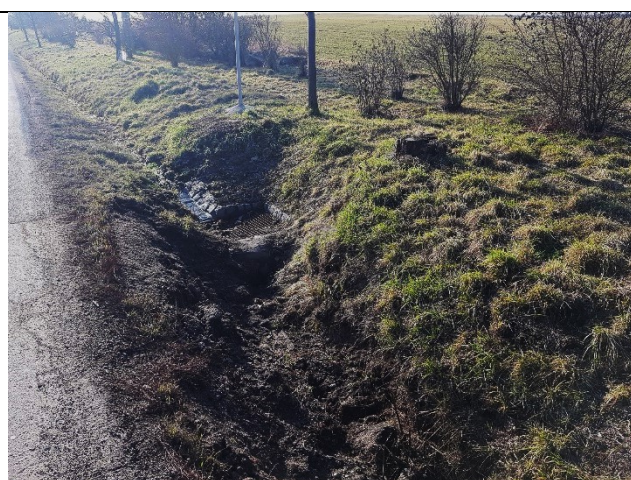
Severní část nad novou výstavbou, odvodňované pole „Pod Jabloní“, odvodnění

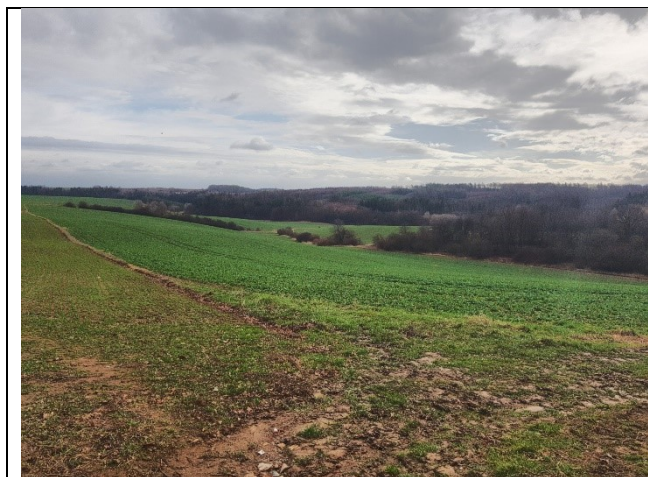
*Ohrožený půdní blok položený severu správního území „V pasece“, KB ID 10406609 - Mrzky 1*

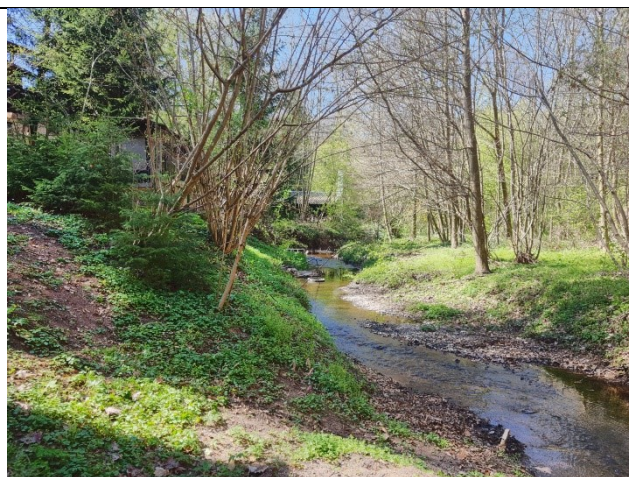
*Šembera protékající chatovou osadou Doubravčice*

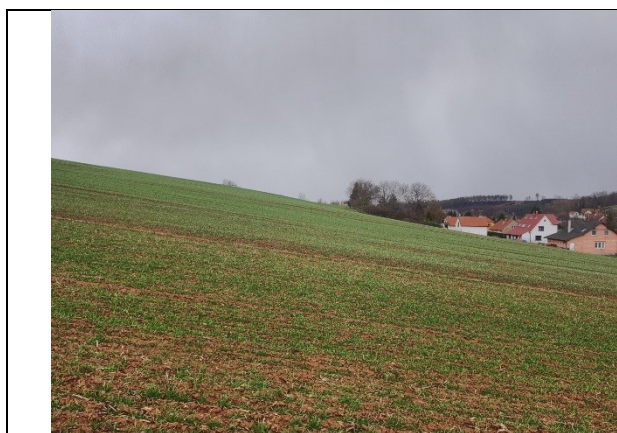
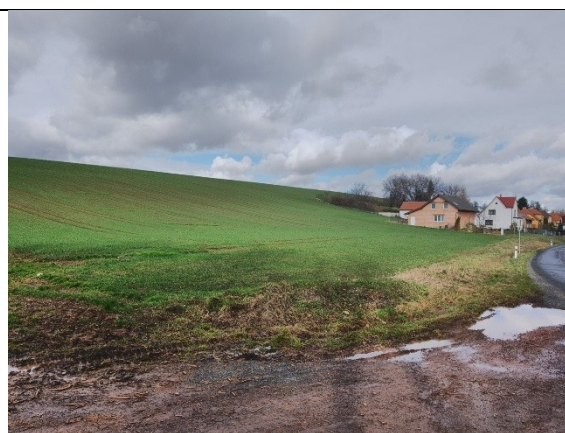
Erozně ohrožená orná půda nad obcí Mrzky

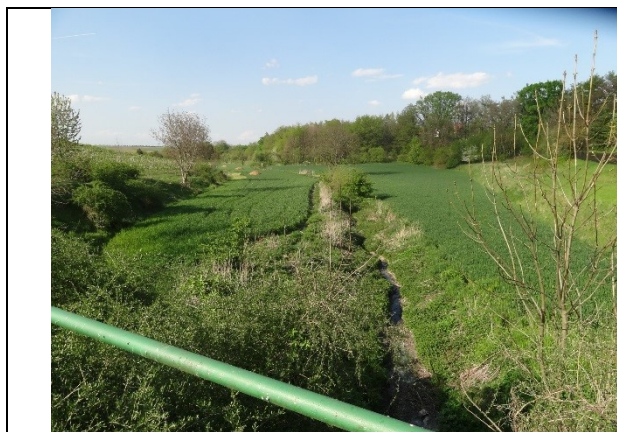
Občasný tok pod obcí Vrátkov

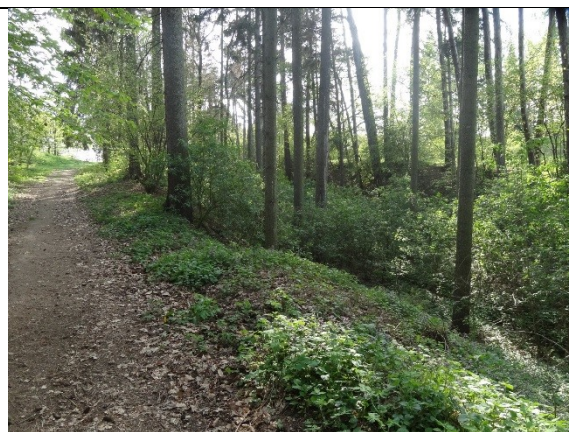
Občasný tok – údolnice/strž nad zástavbou obce

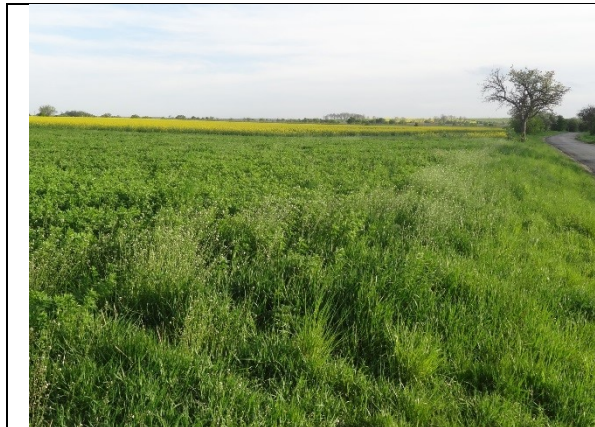
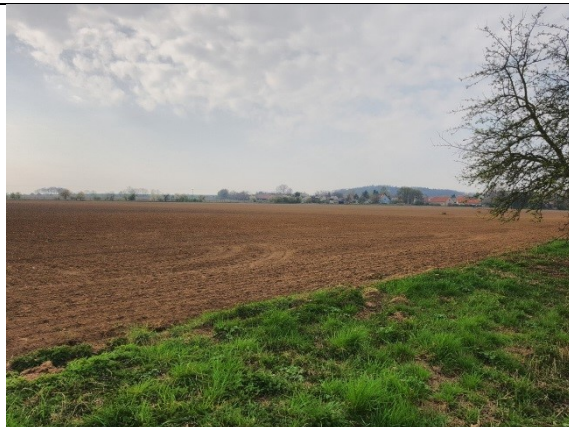
Zdrojová plocha kritického bodu

Kritický bod nacházející se u silnice I. třídy I/12, která vede po okraji intravilánu obce Rostoklaty. Povodí zasahuje do části intravilánu blízké obce Limuzy, která není svedena do obecní kanalizace. Jinak je povodí téměř výhradně tvořeno ornou půdou, díky malé sklonitosti neohroženou vodní erozí. Odtok je koncentrován silnicí III/1136, která vede až ke kritickému bodu a mělkou údolnicí vedoucí západně od komunikace. Povodí bylo oproti původnímu registrovanému povodí kritického bodu na základě terénního šetření zmenšeno a rozděleno na dvě části. Původní vymezení povodí nerespektovalo vyvedení obecní kanalizace, do které ústí odtok jižně od intravilánu Limuzy, do Štolmířského potoka odvádějícího vodu mimo povodí.

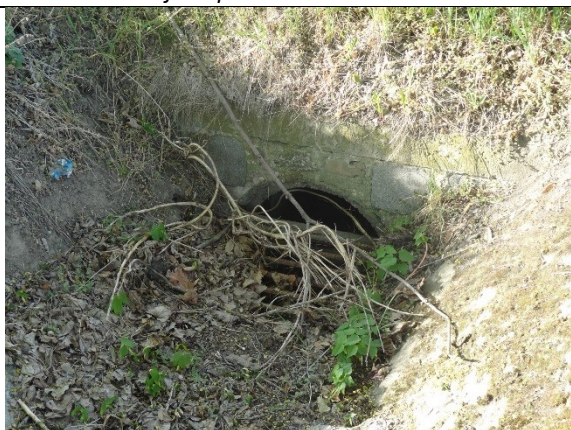
Zatrubnění v obci

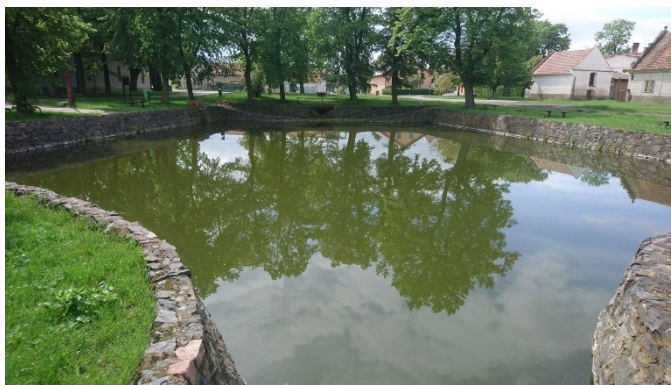
Požární nádrž/rybníček v obci

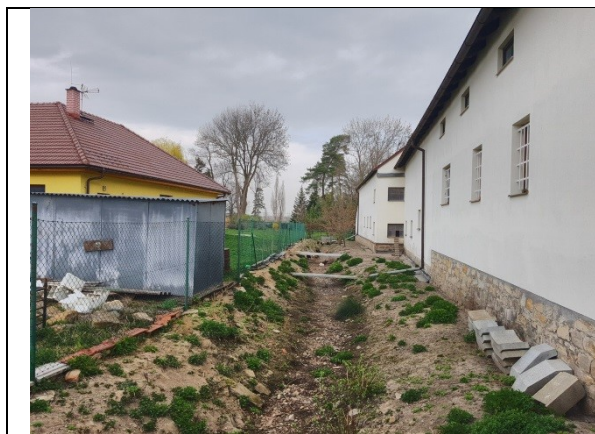
*Otevřené koryto pod nádrží*

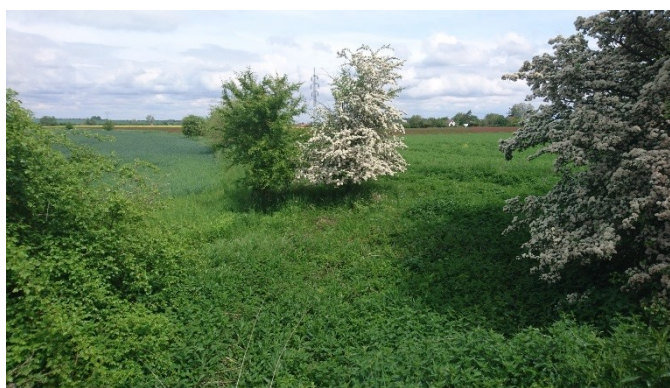
*Svodnice pod severně od železničního koridoru*

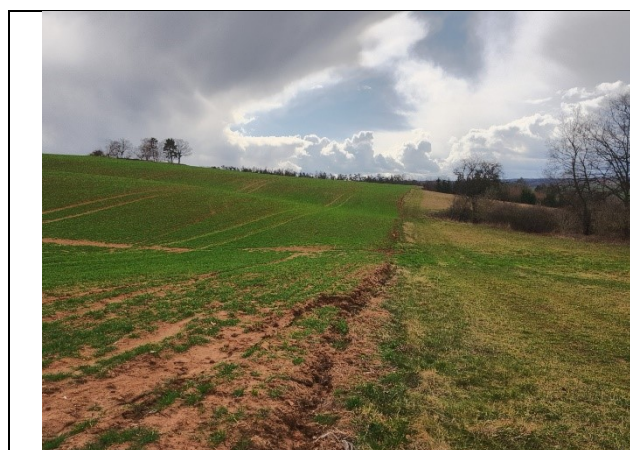
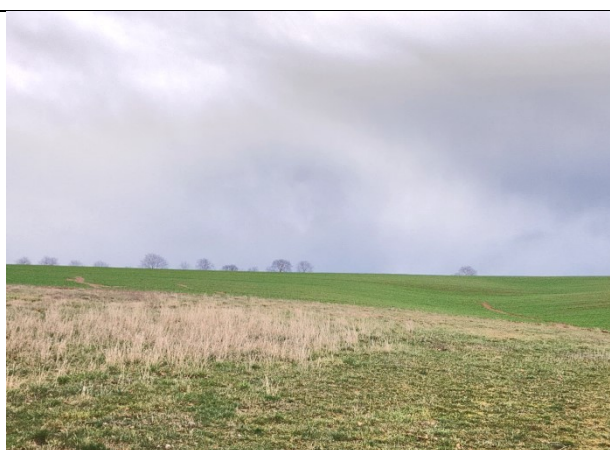
Východní část obce, předěl pole a ochranného zatravnění, viditelná vodní eroze, KB ID 767166\_01

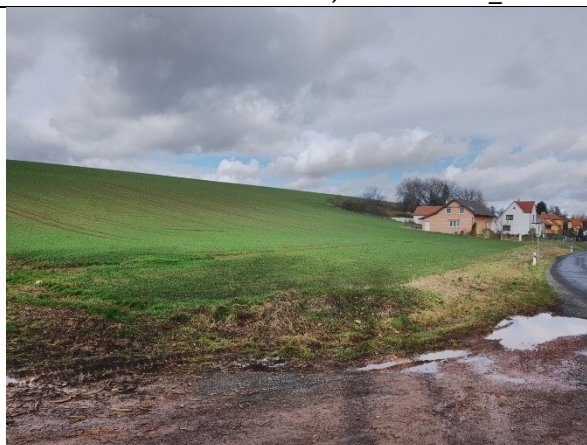
Ohrožený půdní blok položený západně od intravilánu obce KB ID 10406609

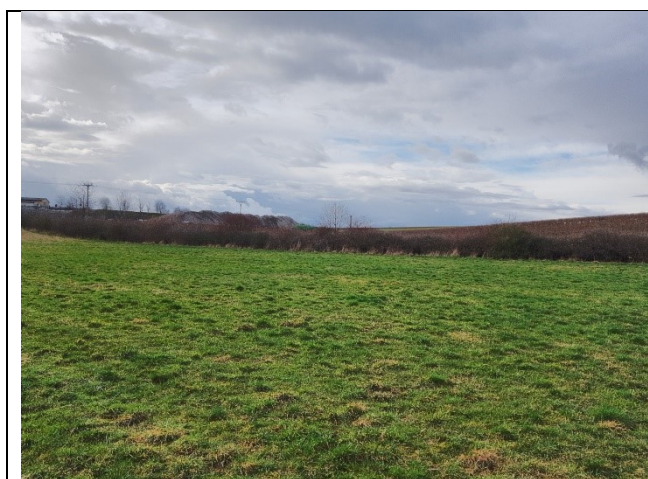
Severní část obce, pohled na povodí KB ID 767174\_01

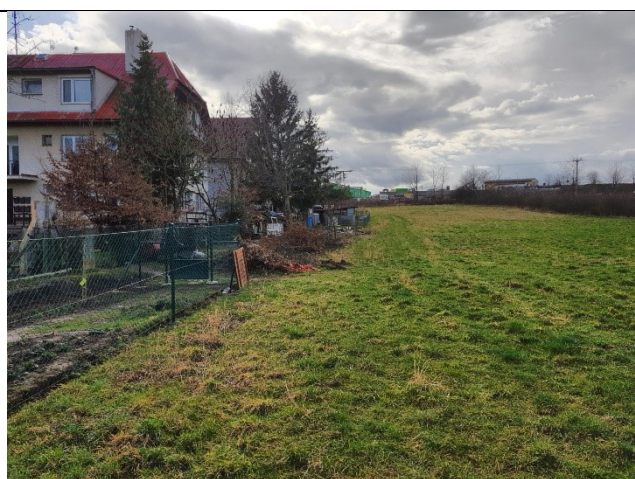
Severní část obce, pohled na ohrožené objekty,  
KB ID 767174\_01

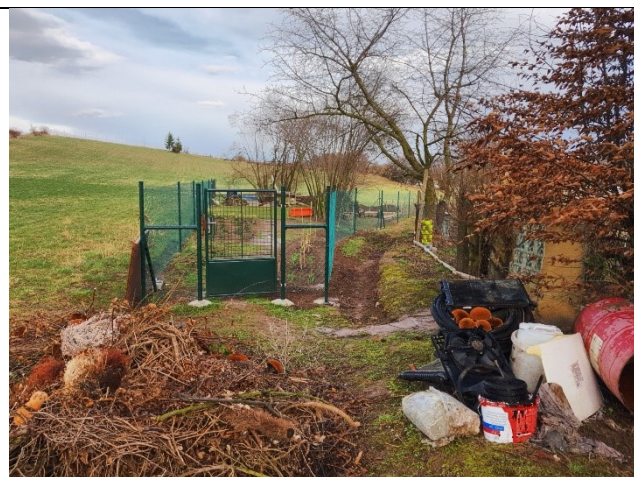
Severní část obce, pohled na vybudovaný odtokový kanál,  
KB ID 767174\_01
