## ČESKÝ BROD

# STUDIE ODTOKOVÝCH POMĚRŮ VČETNĚ NÁVRHŮ MOŽNÝCH PROTIPOVODŇOVÝCH OPATŘENÍ NA ÚZEMÍ ORP ČESKÝ BROD

V Praze, září 2019.

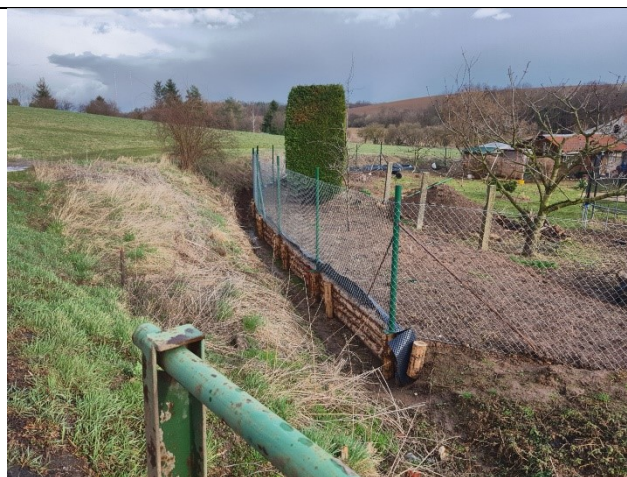
Koryto za propustem, odvodnění obce KB ID 767174\_01

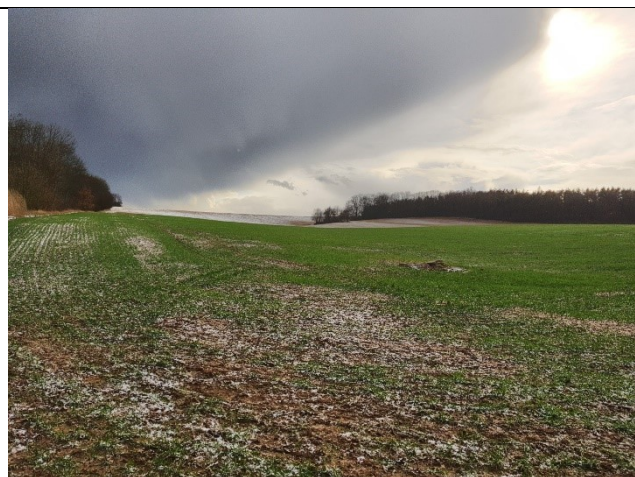
*Zemědělské pozemky na jihu Limuz, pohled na povodí  
KB ID 10407470\_02*

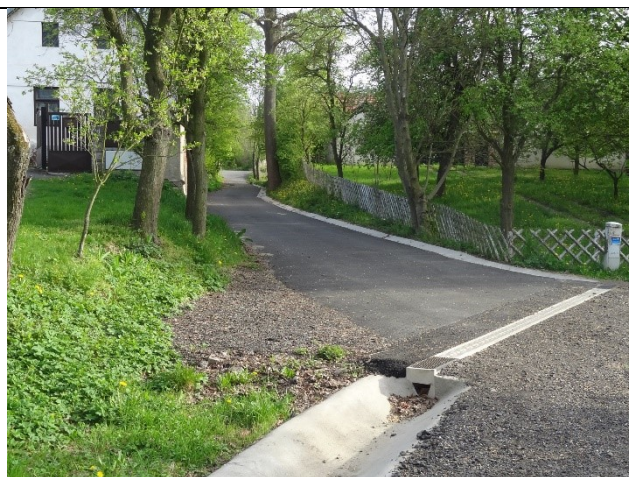
*Realizované opatření na odvádění srážkových vod,  
KB ID 10407470\_02*

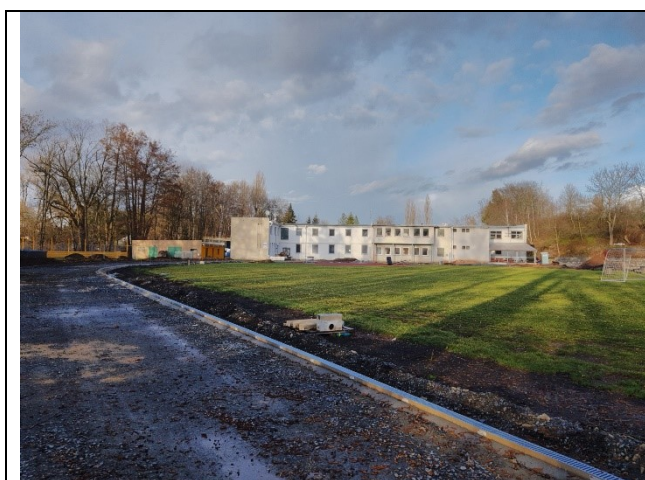
Západní část města, atletický areál na pravém břehu Šembery

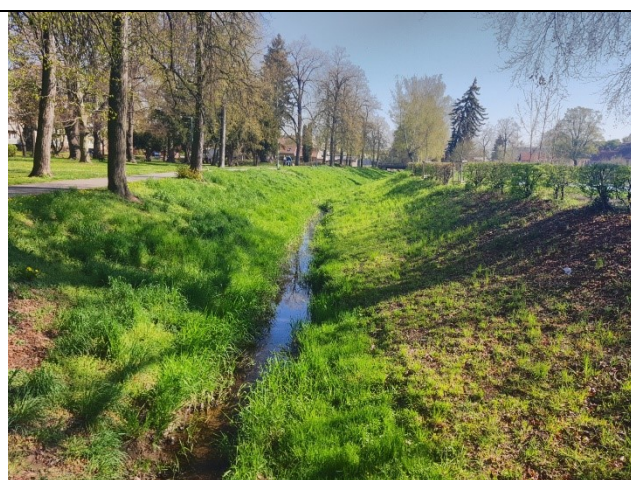
Střed obce, na levém břehu se nachází Pivovarský rybník, oblast ohrožena rozlivem ze Šembery

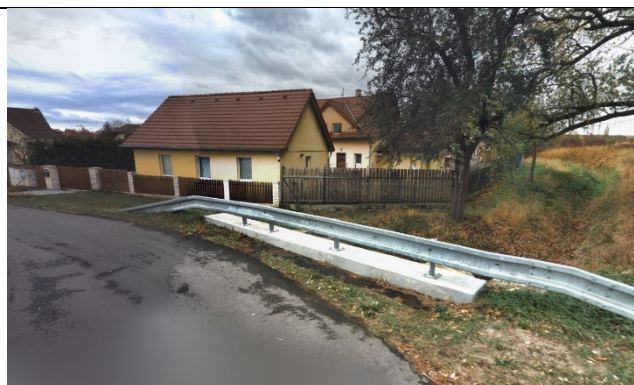
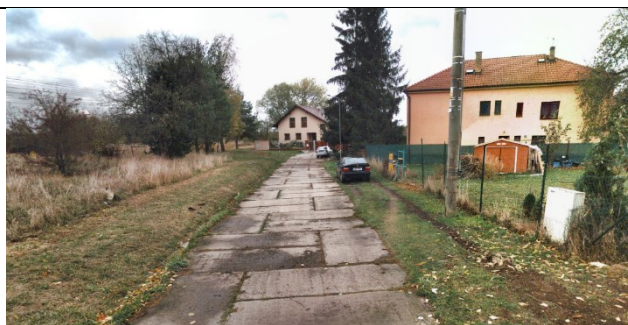
*Ohrožené objekty v místní části Liblice*

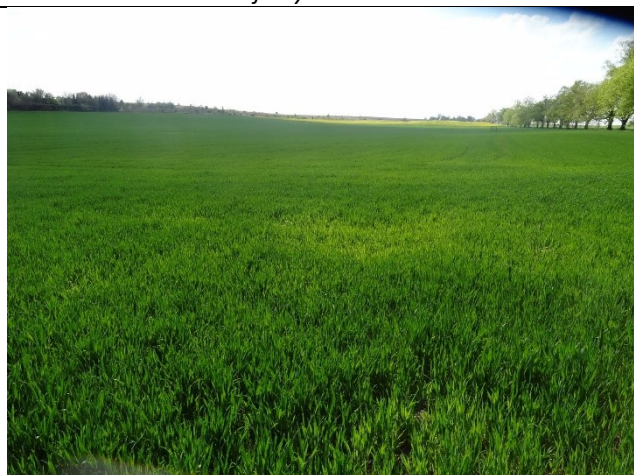
*Západně umístěný KB ID 10403818- Český Brod 1, občasný výskyt zvýšených odtoků*

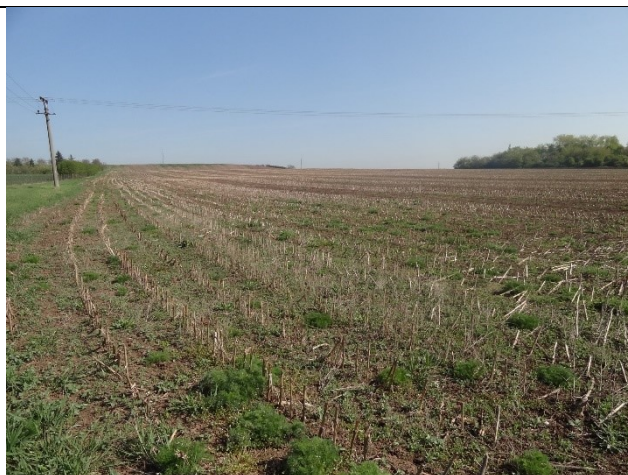
*Severně ležící KB ID 622737\_01 - Český Brod 2, mírně ohrožené půdní bloky*

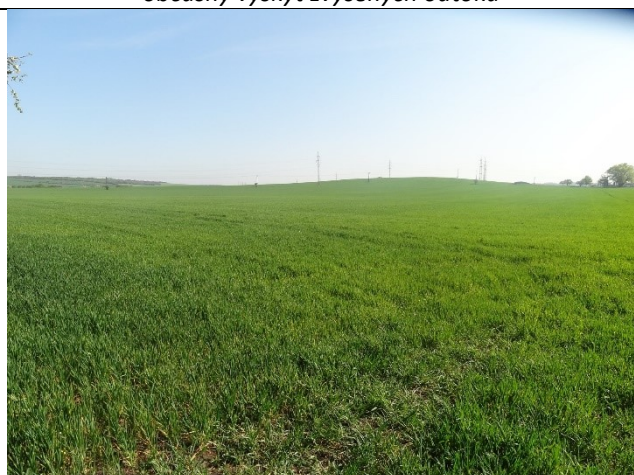
*Severně ležící KB ID 622826\_01 - Liblice, mírně ohrožený půdní blok*

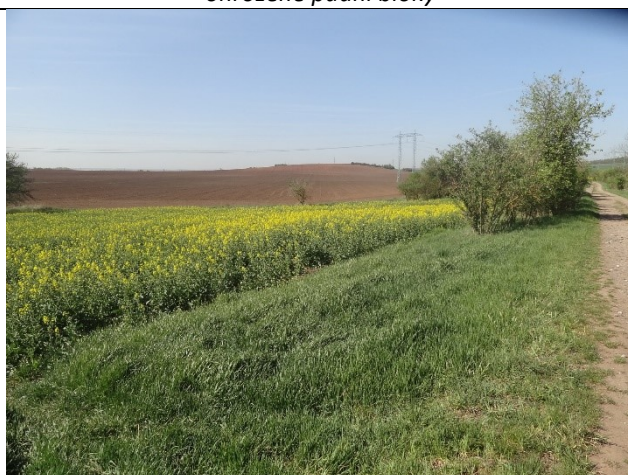
*Severně umístěný KB ID 10405050 odvodňovaný do Klučova, erozně ohrožené půdní bloky**obr. 9-20: Ohrožená místa – Český Brod*

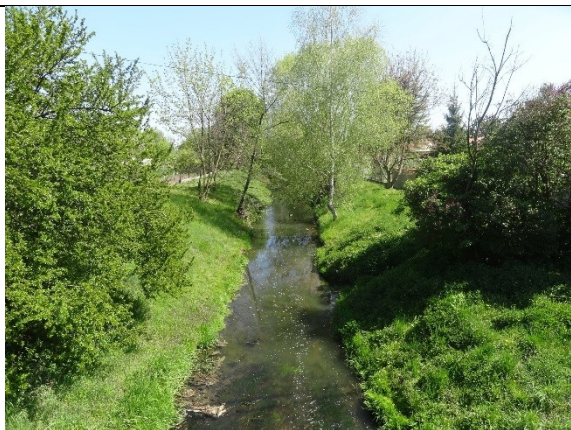
Upravené koryto Šembery v obci

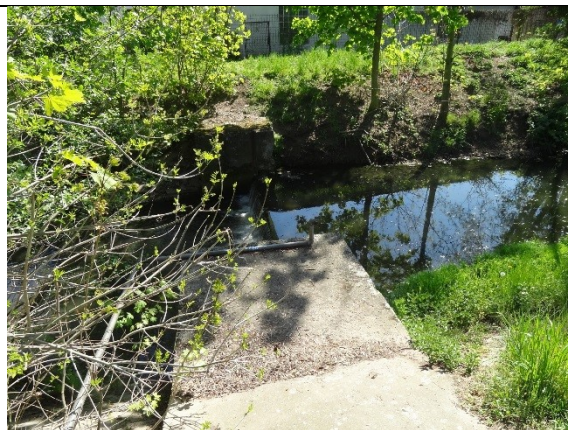
Stupeň ve dně - Šembera

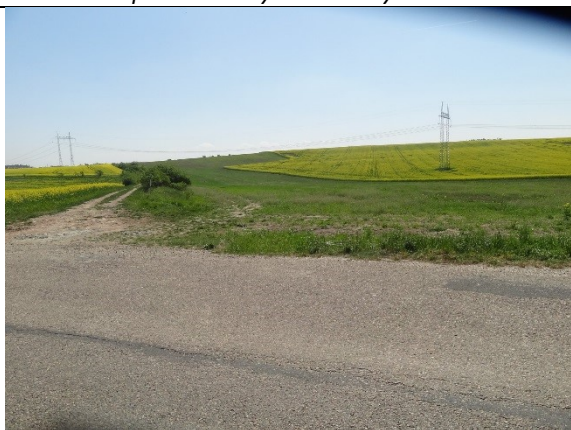
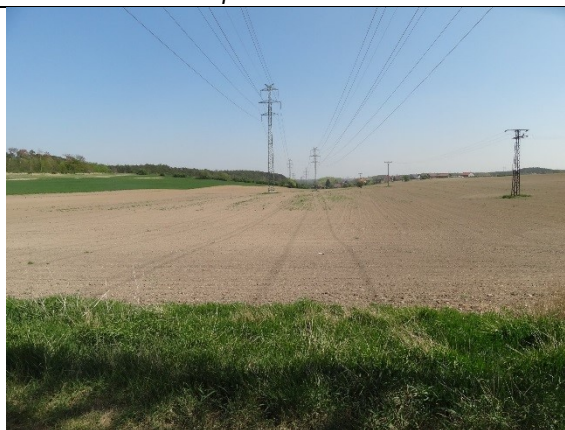
Zdrojová povodí kritických bodů ze západní strany

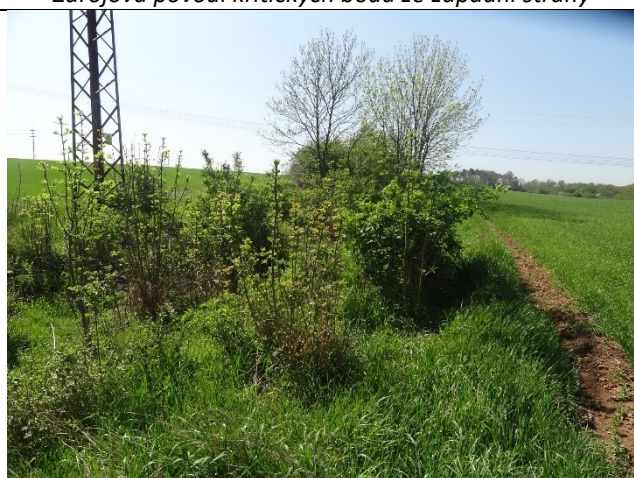
Povodí jižně položeného KB ID 725986\_02 – Poříčany 2

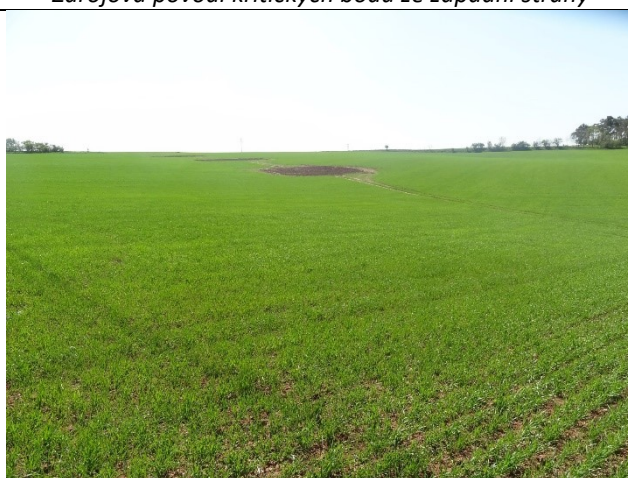
Povodí jižně položeného KB ID 725986\_01 – Poříčany 1

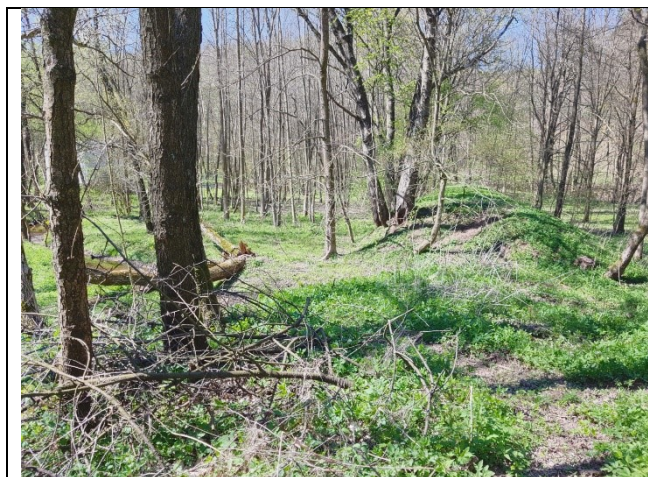
*Pohled na historickou hráz a vlevo vodárenskou budovu*

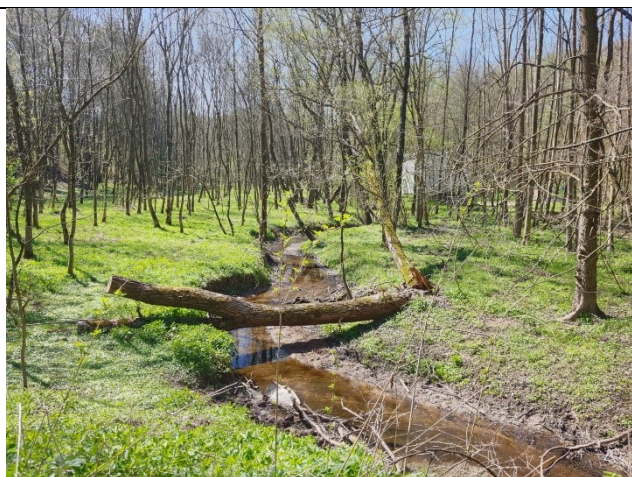
*Vodohospodářský objekt na levém břehu Šembery*

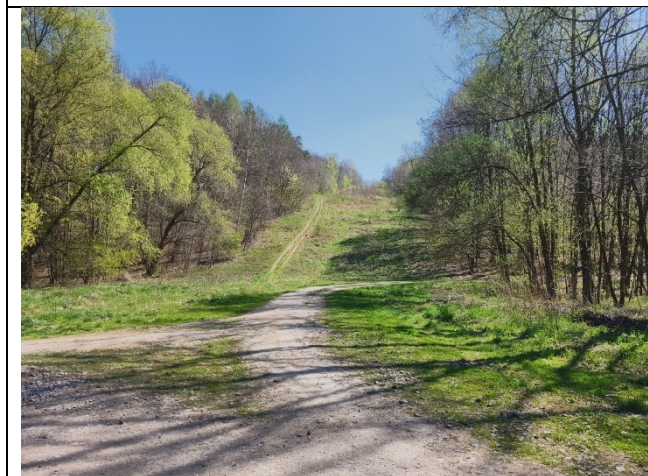
*Pohled na přibližné umístění hráze uvažovaného vodního díla Tuchoraz*

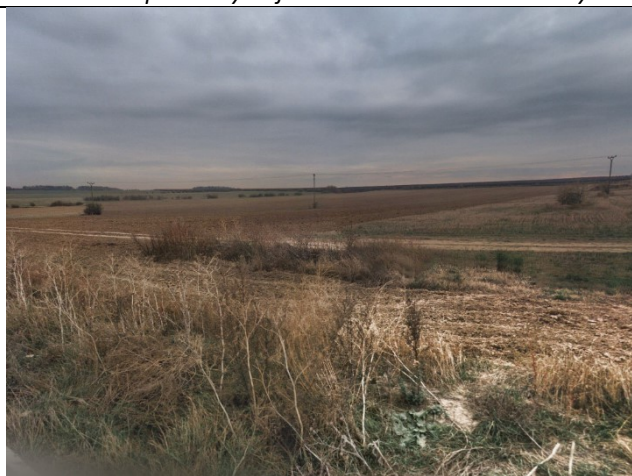
*obr. 9-26: Ohrožená místa - Tuchoraz, foto*

*Pohled na erozně ohrožené pozemky*

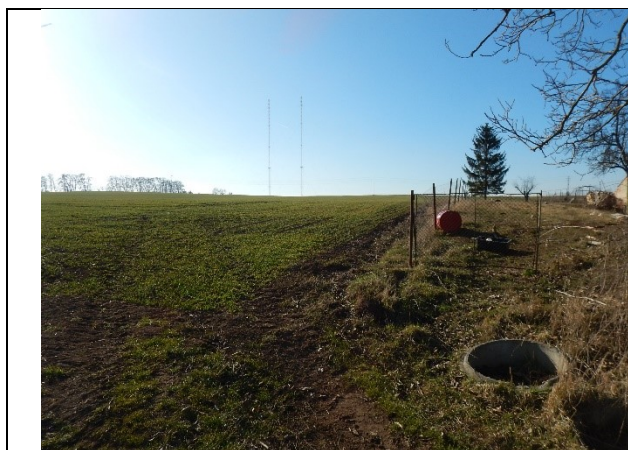
Východní část Bylan v místech odtoku vody z polí do obce,  
KB ID 653985\_01

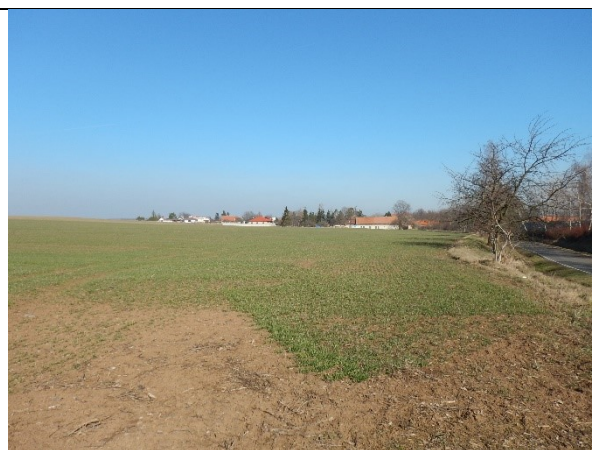
Pohled na východní část Bylan, KB ID 653985\_01

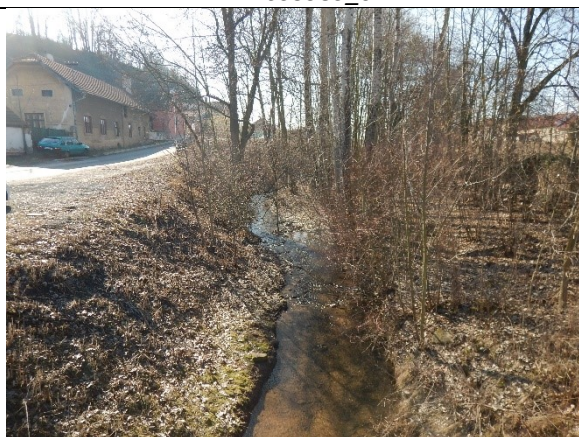
Kapacitní vodní tok Bylanky v Bylanech

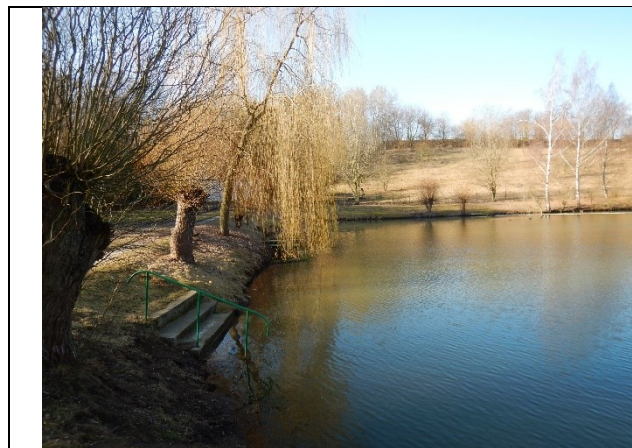
*Malá vodní nádrž v obci Krupá*

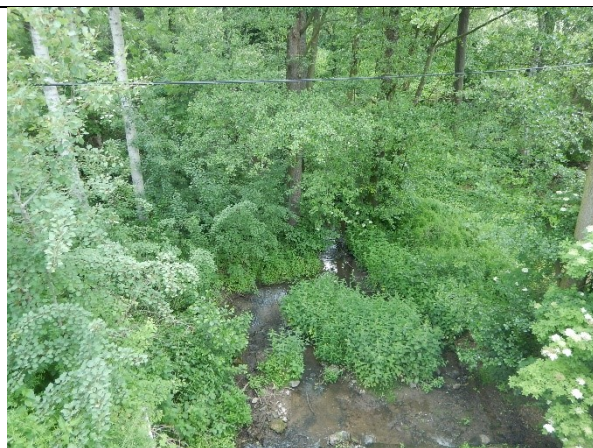
*obr. 9-29: Ohrožená místa - Krupá, foto*

*Pohled na Chotýšský potok v Synči*

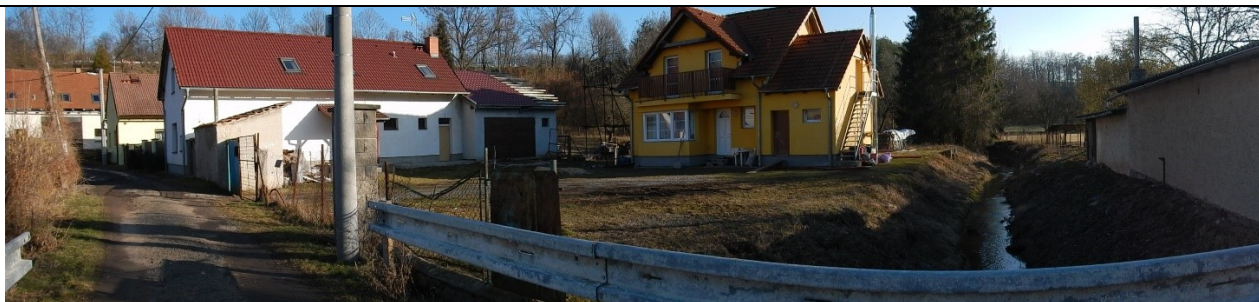
Jižní část Kšel ohrožována z Chotýšského potoka

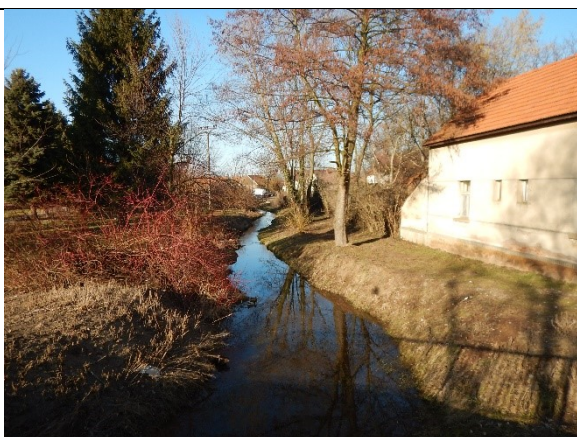
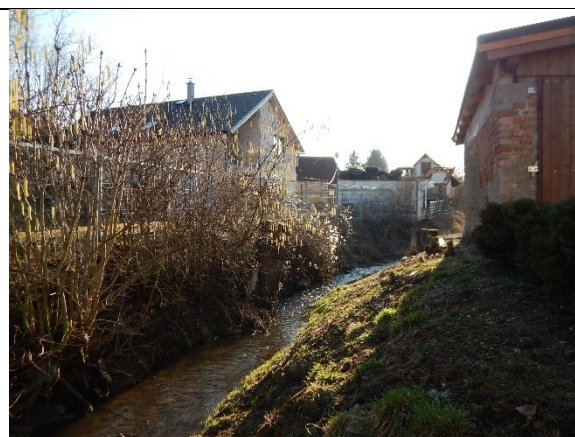
obr. 9-31: Ohrožená místa - Kšely, foto

Severní část intravilánu Kšel ohrožována z Chotýšského potoka

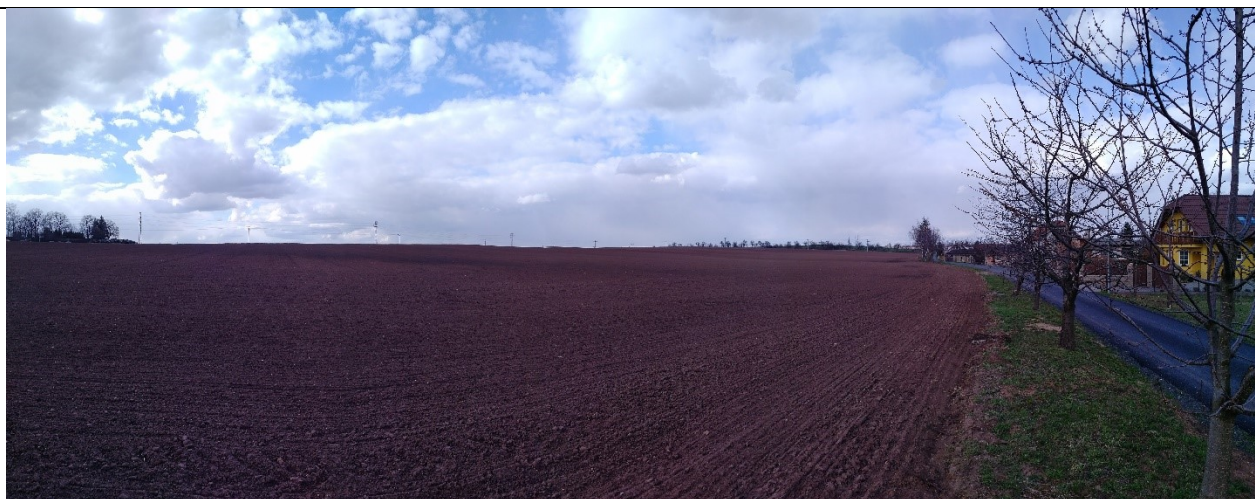
*Západní část obce Přistoupim, ohrožení zástavby odtoku z pole, KB ID 736279\_02*

Koryto vodního toku v obci od KB je udržované a dle informací od paní starostky zde nedochází k problémům. Vzhledem k charakteru a velikosti přispívající plochy KB se však doporučuje navrhnout dílčí opatření pro eliminaci potenciálního rizika.

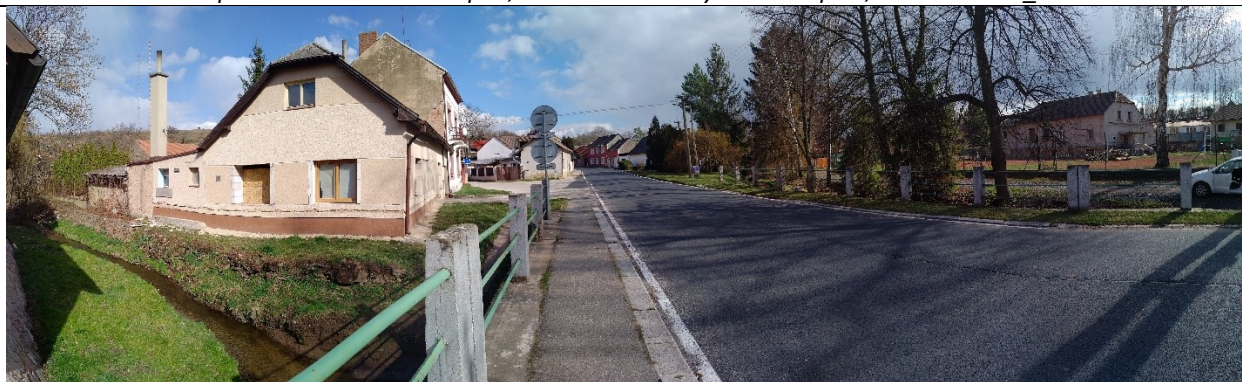
*Intravilán obce Přistoupim, ohrožení zástavby z Jalového potoka*

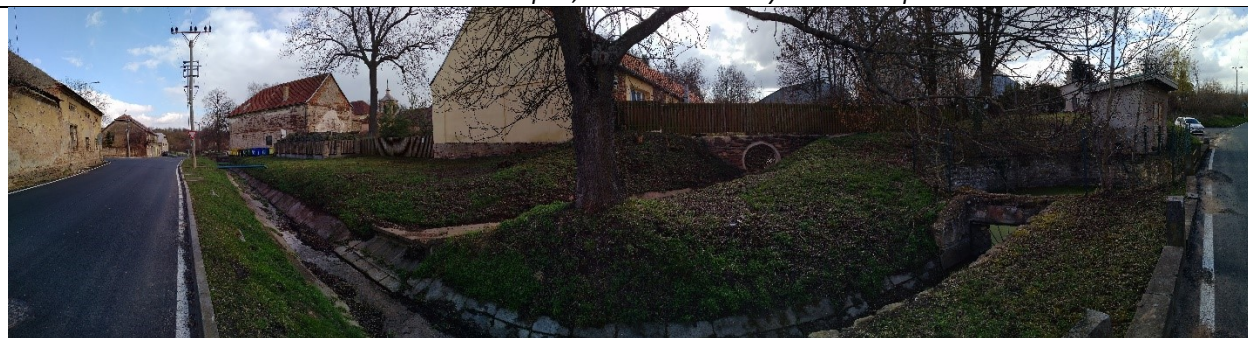
*obr. 9-33: Ohrožená místa - Přistoupim, foto*

*Pohled na kritický bod v obci Přistoupim, KB ID 736279\_01*

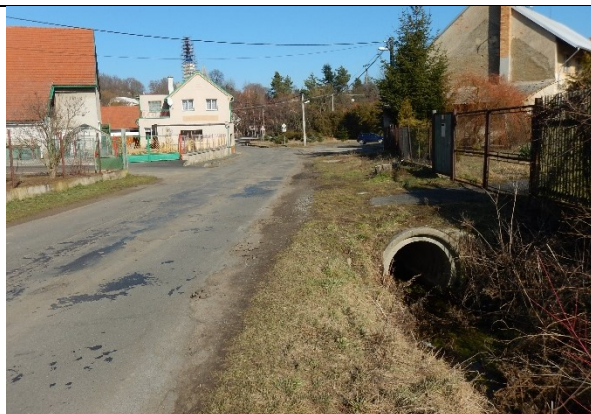
*Nátok do zatrubnění Vitického potoka v obci Vitice*

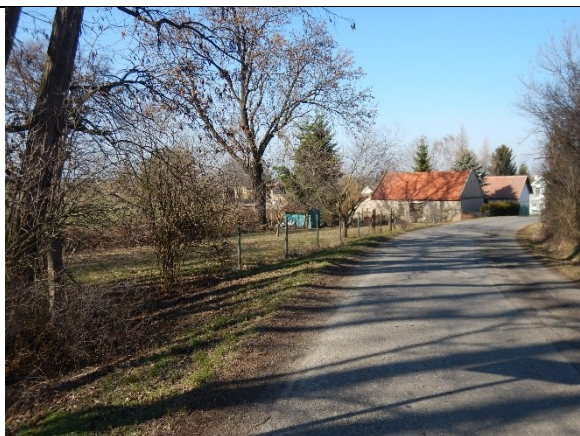
*Přítok Vitického potoka do Močedníku, KB ID 10408043*

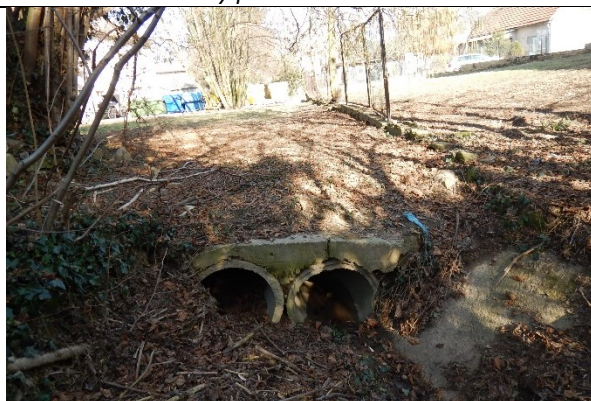
*Nátok do zatrubnění levostranného přítoku Bylanky v Dobrém Poli*

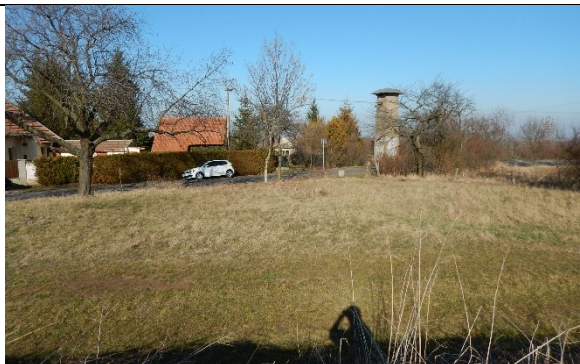
*Pohled na zástavbu Lipan, která je potenciálně náchylná na splach vody z polí*

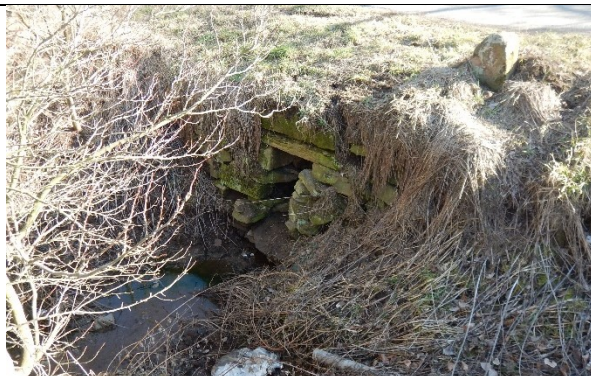
*obr. 9-37: Ohrožená místa - Vitice, foto*

*Nátok do propustku v obci Lipany*

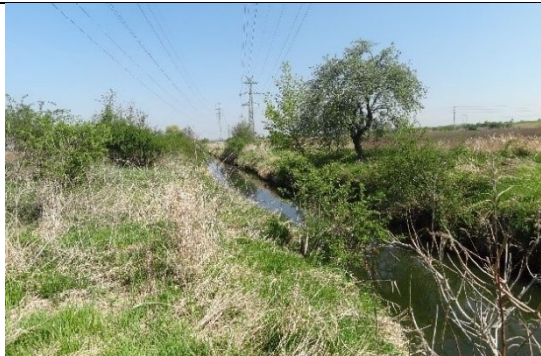
| <p>Krátký úsek od železničního mostu až po hranici zájmového území. Koryto je zde výrazně upraveno do lichoběžníkového profilu a napřímeno. Niva vodního toku je intenzivně zemědělsky využívána s orbou až téměř na hranu koryta. Podélný sklon je stabilizován příčnými prahy.</p> | | | |

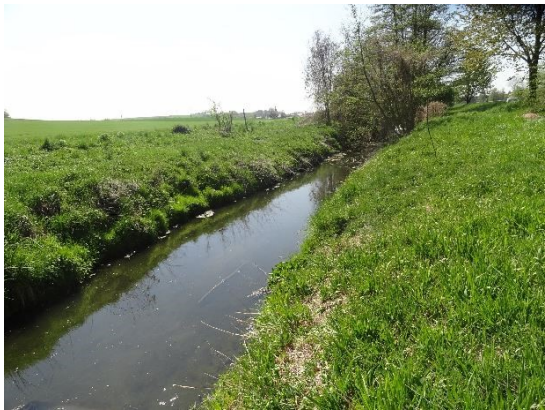
| Úsek mezi dolním železničním mostem a intravilánem Poříčan. Koryto je zde zahloubeno a napřímeno s opevněním břehů kamennou rovinaninou. Na levém břehu je zároveň cca 1 m vysoká ochranná hráz, která chrání ornou půdu před přirozenými rozlivy za zvýšených průtoků. Pravý břeh je navýšen nad okolní nivu jen cca 200 m pod intravilánem obce. Podélný sklon je stabilizován četnými příčnými prahy. Okolní niva je intenzivně zemědělsky využívána s menšími plochami rozptýlené zeleně a trvalých travních porostů. | | | |

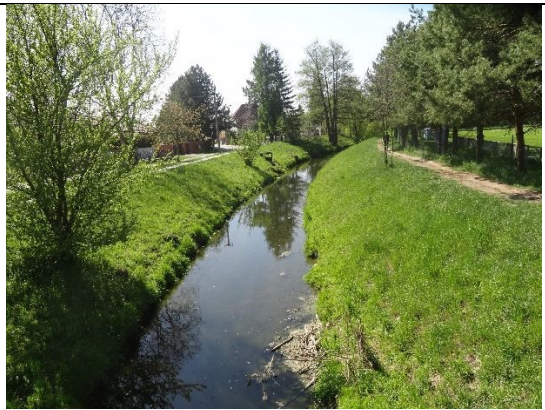
| Úsek protékající intravilánem obce Poříčany. Koryto je zde zahloubeno a napřímeno, stabilizován příčnými stupni. Okolí vodního toku je většinou zastavěno, případně se zde nacházejí zahrady či sportoviště. | | | |

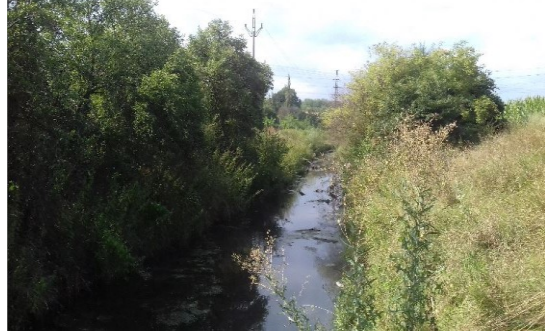
| Zahloubený a napřímený úsek vodního toku vedoucí zorněnou nivou (na pravém břehu lesní školka). | | | |

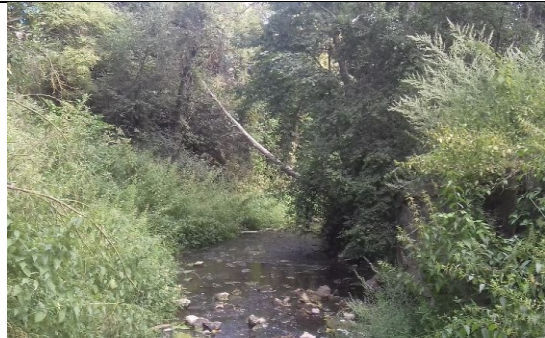
| Úsek toku vedoucí podél železnice, jejímž náspem je zcela omezen rozliv do levobřežní inundace. Pravý břeh je nově zalesněn. Vodní tok je zahlouben a napřímen (jeho trasa je určena trasou železnice). | | | |

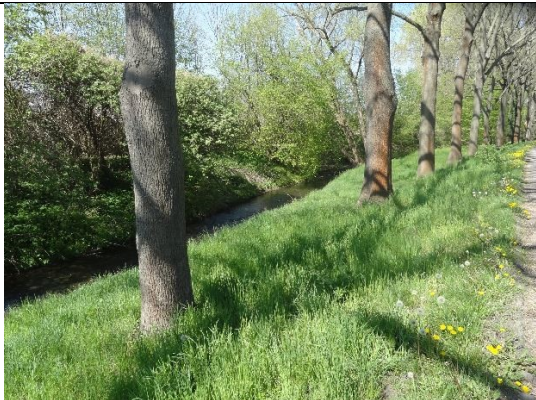
| <p>Úsek toku, po jehož pravém břehu vede silnice III/3305a. Přirozený vývoj pravého břehu je touto komunikací omezen a vodní tok se může rozvíjet pouze v levobřežní inundaci. Ta je tvořena bývalými travními porosty, které v současnosti samovolně sukcesně zarůstají křovinnou vegetací.</p> | | | |

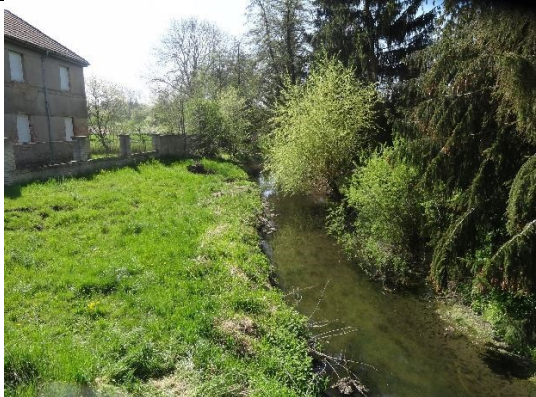
| <p>Úsek protékající intravilánem obce Klučov. Koryto je zde zahloubeno a napřímeno, stabilizováno příčnými stupni. Okolí vodního toku je tvořeno zástavbou a přiléhajícími zahradami.</p> | | | |

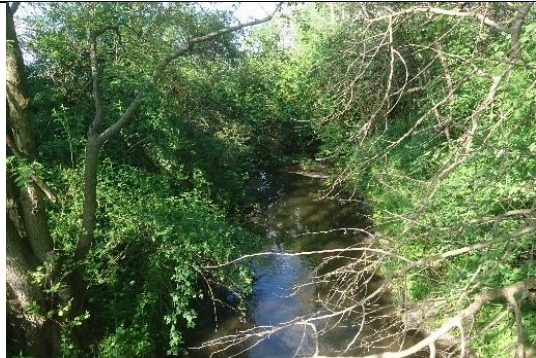
| <p>Úsek vodního toku vedoucí od okraje intravilánu Klučova až cca 220 m za soutok s vodním tokem Bylanka. Vodní tok je zde zahlouben a napřímen a vede intenzivně obhospodařovanou nivou. U soutoku s vodním tokem Bylanka je vybudován akvadukt, který část vodního toku odvádí přes Šemberu do náhonu na druhém břehu vodního toku.</p> | | | |

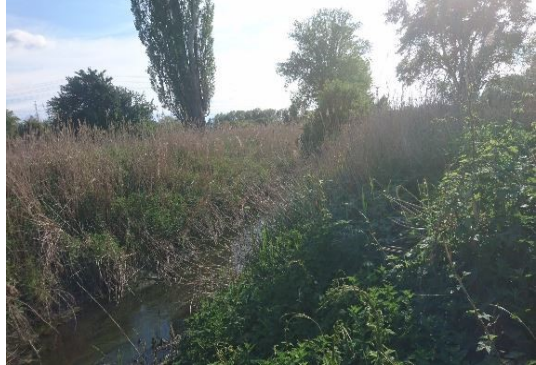
| <p>Vodní tok v tomto úseku má podobný charakter jako předešlý, ale oba břehy jsou zde ještě navýšeny ochrannými hrázemi, které zabraňují rozlivu do okolní nivy. Niva má pak relativně přírodní charakter s trvalými travními porosty, rozptýlenou vegetací i drobnými lesními celky.</p> | | | |

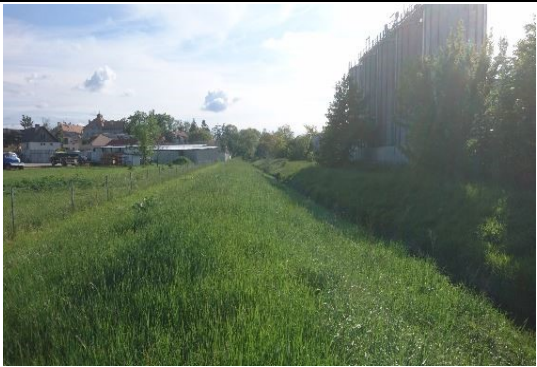
| Koryto vodního toku je v této části opět zahlobbeno a napřímeno. Levý břeh je v tomto úseku výrazně ovlivněn zástavbou průmyslových areálů a ČOV a výrazně omezuje rozliv za zvýšených průtoků, pravý břeh má relativně přírodní charakter s TTP, nicméně po téměř celé délce je vystavěna podélná hráz, která brání rozlivu vody do inundace i za extrémních průtoků. V tomto úseku se do vodního toku vlévá vodoteč Jalový potok. | | | |

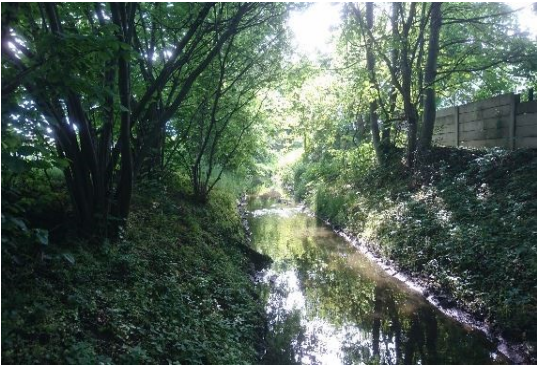
| Úsek vodního toku nacházející se mezi intravilánem Českého Brodu a Liblicemi. Vodní tok je zde zahlobben, napřímen a břehy i dno jsou opevněny kamennou dlažbou. Podél pravého břehu vede cesta pro pěší a nachází se zde vodní nádrž Chodotínský rybník, jinde jsou pak sukcesně zarůstající TTP. Na levém břehu se nachází rozsáhlé průmyslové plochy bývalé továrny, které byly rekultivovány a v současnosti leží ladem. | | | |

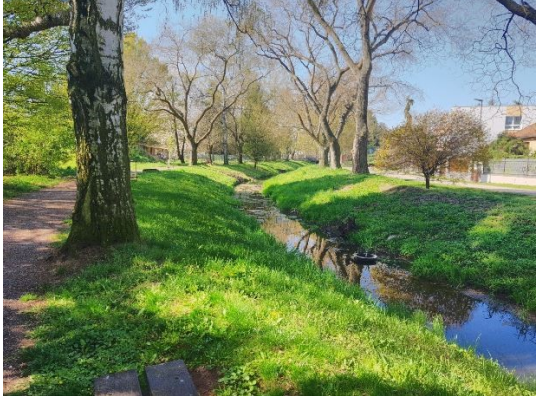
| Vodní tok, procházející intravilánem Města Český Brod, je v tomto úseku stále ještě zahlobben a napřímen. Koryto je stabilizováno příčnými stupni a opevněno kamennou rovnatinou. Okolí vodního toku je z větší části tvořeno rodinnými domy s přilehlými zahradami, parky, sportovišti i průmyslovými areály. Nachází se zde také vodní nádrž Pivovarský rybník. | | | |

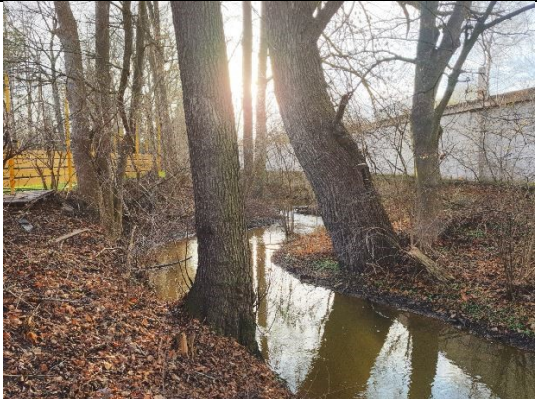
| Úsek vodního toku vedoucí od soutoku s vodním tokem Bušinec podél sportovního areálu na pravém břehu a areálu ohraničeného zdí, která omezuje rozliv za zvýšených průtoků. Vodní tok byl v minulosti zahlobben a napřímen, v současnosti probíhá částečná renaturace a trasa koryta je mírně zvlněna. | | | |

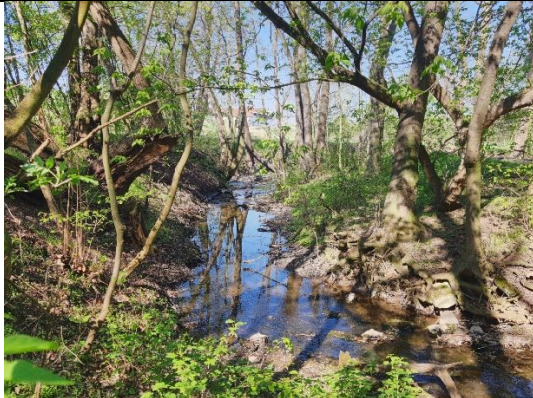
| Sembera_14 | 17.397 | 17.803 | |

| <p>Úsek vodního toku až k hrázi vodní nádrže Podviňák. Vodní tok byl pravděpodobně v minulosti zahluoben a napřímen, v současnosti je vodní tok zpřírodněn, trasa je zvlněna a koryto je narušováno boční erozí. Po obou stranách je niva vodního toku tvořena TTP.</p> | | | |

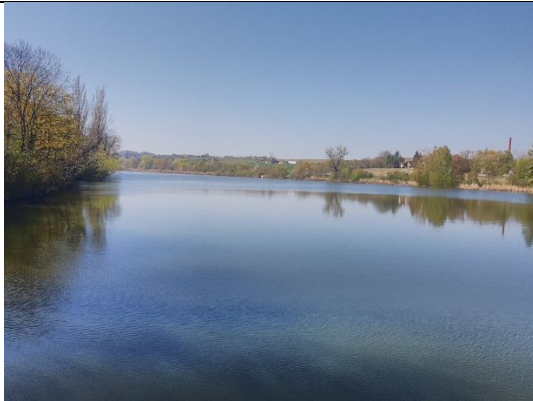
| Sembera_15 | 17.803 | 18.524 | |

| <p>Tento úsek vodního toku je zatopen průtočnou vodní nádrží Podviňák, která zde vytváří protáhlou vodní plochu z jedné strany lemovanou silnicí, z druhé strany lesy a loukami. Litorální pásmo je nevýrazné, větší plochy ponechány v jihovýchodní části.</p> | | | |

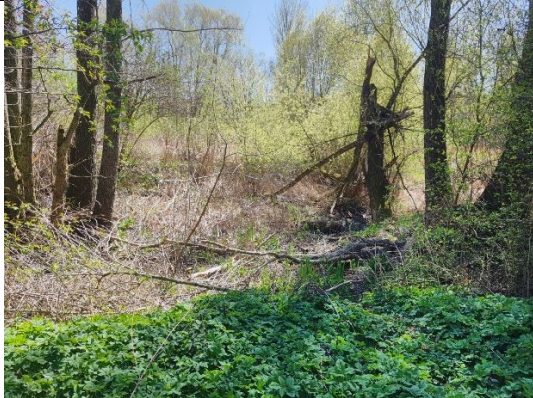
| Sembera_16 | 18.524 | 19.004 | |

| <p>Část vodního toku mezi dvěma rybníky v podmáčené a zarostlé nivě bez zemědělského využívání. Na pravém břehu jsou vybudovány tři tůně. Koryto toku je napřímené, ale realitně mělké s velkým potenciálem samovolné renaturace.</p> | | | |

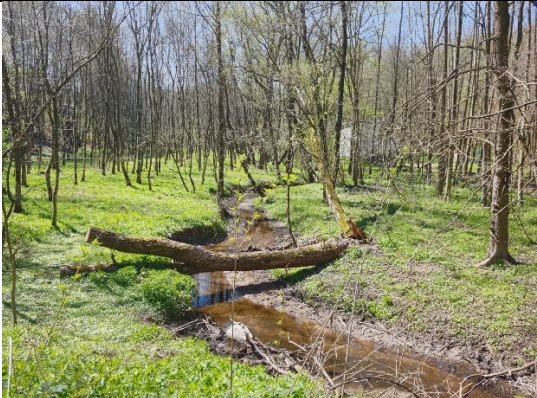
| <p>Přirozený vodní tok s mělkým korytem a rozvinutým vlněním až meandrováním. Dochází zde k přirozenému střídání tišin a brodů. Vodní tok vede zalesněnou plochou nivou s lužními porosty, která je ohraničena prudkými svahy údolí.</p> | | | |

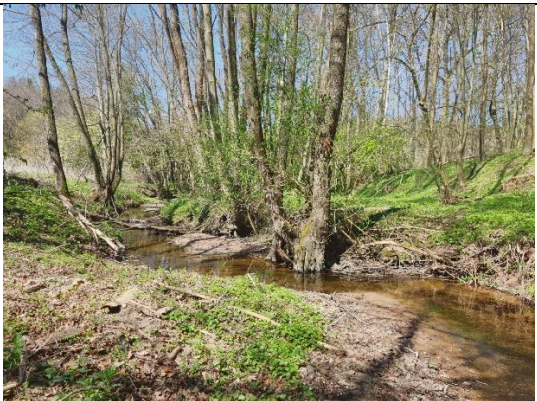
| <p>Tento úsek vodního toku má opět relativně přirozený charakter. Byl pravděpodobně v minulosti zahlouben nicméně v současnosti je zde často znovu obnoveno meandrování, i když je dno koryta oproti nivě stále více zahloubeno. Vodní tok v této části protéká TTP a rozptýlenou zástavbou chatové osady.</p> | | | |

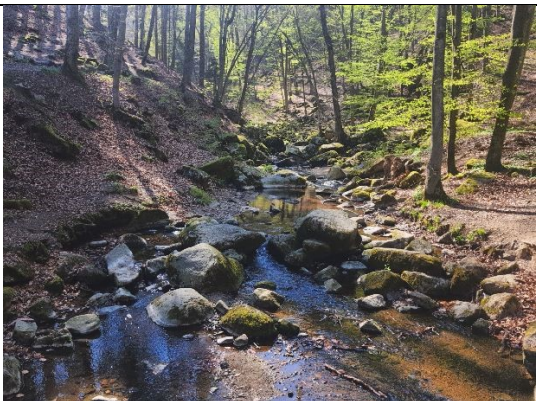
| <p>Přirozený balvanitý úsek vodního toku, kdy má vodní tok spíše bystřinný charakter. Vodní tok protéká strmě zaříznutým údolím s téměř žádnou nivou, střídají se přirozené kamenné stupně a tůně a převažuje hloubková eroze nad erozí boční. Celé údolí vodního toku je zalesněno.</p> | | | |

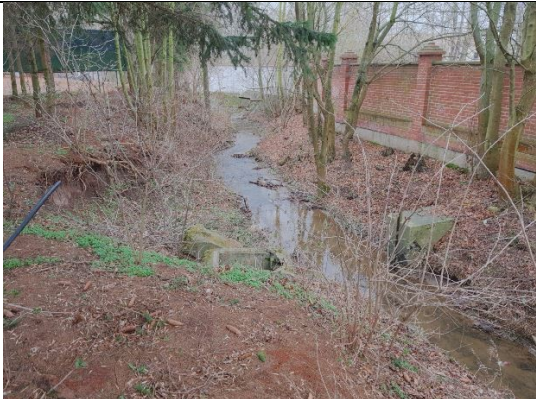
| Krátký úsek vodního toku na konci intravilánu Města Český Brod vedoucí od soutoku s vodním tokem Šembera podél sportovního areálu (tenisové kurty) na levém břehu a areálu ohraničeného zdí, která omezuje rozliv za zvýšených průtoků. Vodní tok byl v minulosti zahlouben a napřímen. | | | |

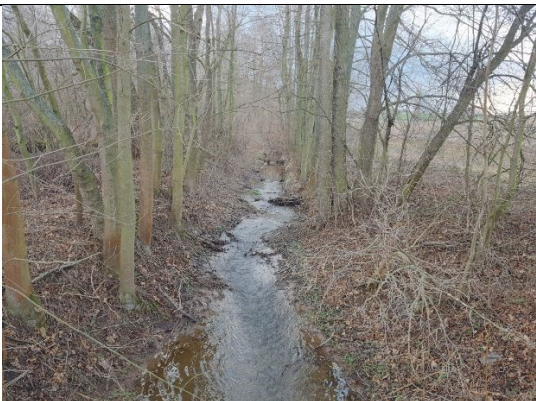
| Úsek vodního toku vedoucí od okraje intravilánu Českého Brodu až po Velkého tismického rybníka. V této části je opět koryto napřímeno a zahloubeno, pravděpodobně i v minulosti opevněno lomovým kamenem, který však již není příliš patrný. Vodní tok protéká zorněnými zemědělskými pozemky, ale vyskytují se zde i TTP nebo pozemky s rozptýlenou vegetací. | | | |

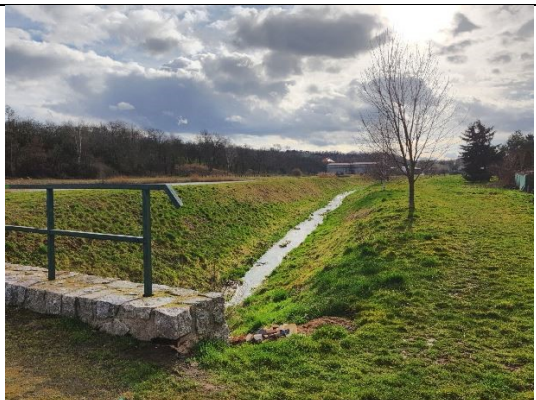
| Umělé obtokové koryto vedoucí kolem Velkého tismického rybníka je lichoběžníkového tvaru a opevněné kamennou rovnatinou. Na počátku tohoto úseku je stupeň, který rozděluje vodní tok do náhonu rybníka a do obtokového koryta. | | | |

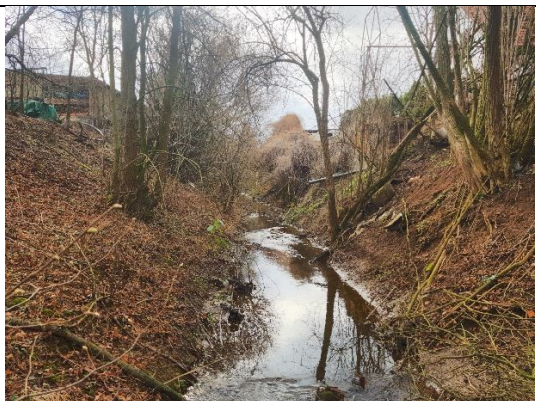
| Výrazně zahloubený úsek vodního toku protékající intravilánem obce Tismice, které chrání zástavbu před zvýšenými průtoky. Dno vodního toku je místy opevněno, místy již opevnění není patrné. V blízkosti vodního toku se kromě zástavby a přilehlých zahrad nachází také vodní nádrž Horní tismický rybník. | | | |

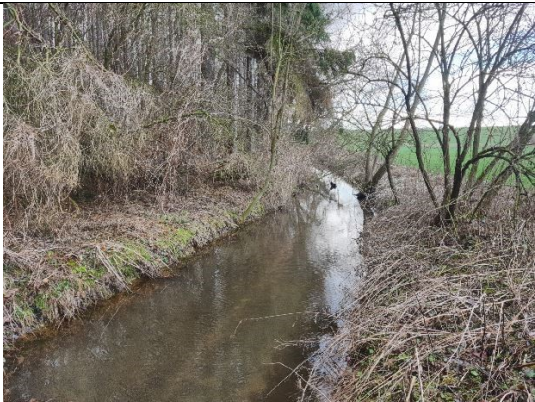
| <p>Napřímený a zahloubený úsek vodního toku, jehož dno bylo v minulosti opevněno betonovými dlaždicemi, které jsou na mnoha místech stále ještě patrné. Niva na levém břehu je zorněna často až na hranu vodního toku, z pravého břehu jsou pak většinou TTP nebo vodní tok vede podél paty zalesněného svahu. Na počátku úseku se nachází malé stavidlo, která usměřňuje část vodního toku do náhonu Horního tismického rybníka.</p> | | | |

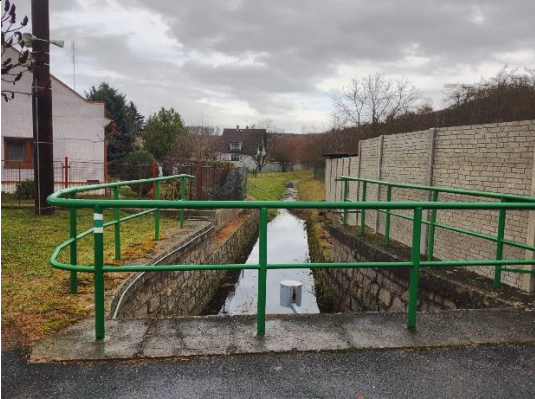
| <p>Úsek vodního toku procházející intravilánem obce. Koryto je napřímeno a zahloubeno tak, aby minimalizovalo rozlivy při povodňových průtocích. Dno je opevněno opět betonovými dlaždicemi. Koryto má lichoběžníkový tvar, pouze v okolí mostu má tvar obdélníku a je celé vyzděno. Zde se nachází i nízký stupeň.</p> | | | |

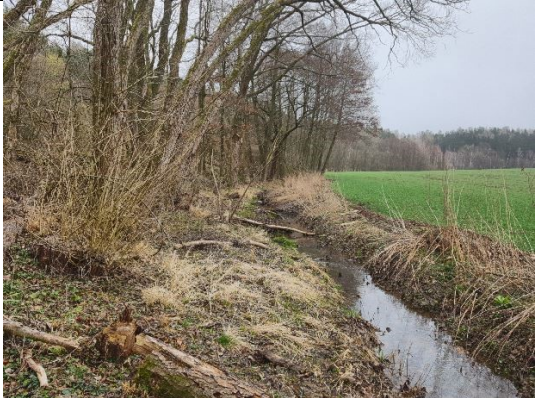
| <p>V minulosti narovnaný a zahloubený úsek, jehož dno bylo také zpevněno betonovými dlaždicemi, nicméně jsou zde již patrné renaturační procesy - místy se koryto díky kořenům okolní vegetace začíná vymělčovat, v jiných místech dochází k boční erozi. Levobřežní inundace je zorněna až na hranu koryta, na pravém břehu jsou pak zarůstající TTP nebo vodní tok vede podél zalesněného svahu.</p> | | | |

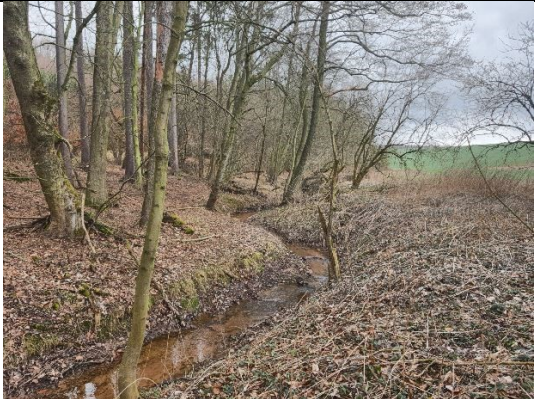
| <p>Relativně přirozený úsek vodního toku, jehož trasa je přirozeně zvlněna. Vede podél paty zalesněného svahu, z druhé strany je pak niva zorněna, ale je zde ponechán zatravněný pás, který chrání vodní tok před splaveninami z okolních polí.</p> | | | |

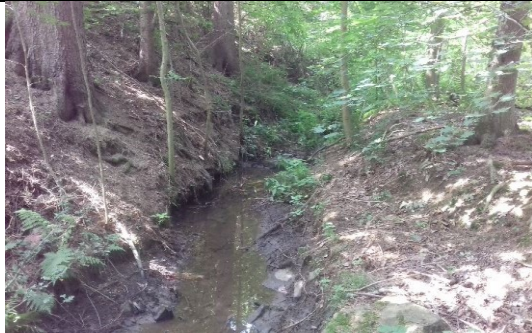
| <p>Přirozený úsek vodního toku vedoucí strmě zařízlým zalesněným údolím. Díky strmému zaříznutí údolí není vytvořena téměř žádná niva.</p> | | | |

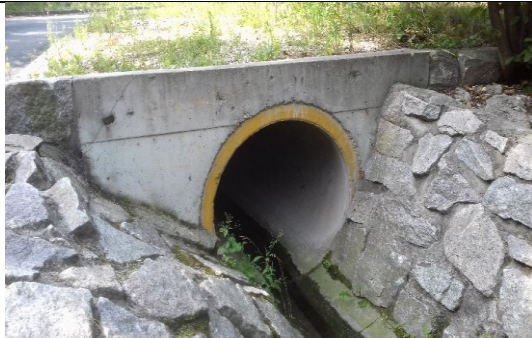
| <p>Úsek vodního toku procházející intravilánem obce Masojedy. Vodní tok je v tomto úseku zcela zatrubněn, v části jsou pak povodňové průtoky vedeny zpevněným korytem.</p> | | | |

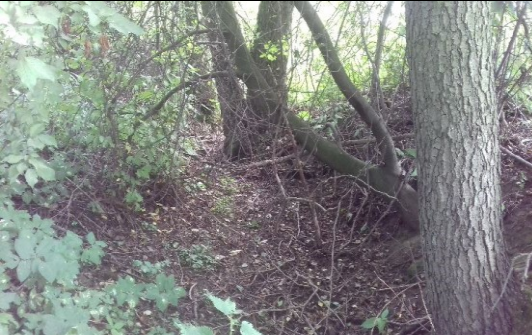
| <p>V minulosti zahluubený a napřímený vodní tok vedoucí od intravilánu obce až lesnímu porostu, kde končí hranice zájmového území. V současnosti hlavně jeho spodní část začíná mít přirozený charakter, koryto je mělké a začíná se přirozeně vlnit. V době průzkumu bylo koryto vyschlé.</p> | | | |

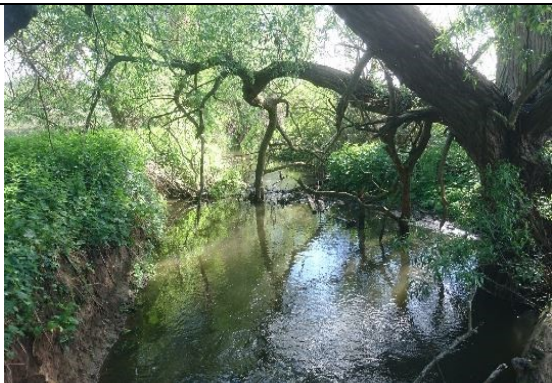
| Vymola_01 | 0 | 0.272 | |

| <p>Napřímené a zahluobené koryto lichoběžníkového tvaru. Úsek vodního toku prochází intenzivně obhospodařovanou nivou, která je zorněna až na hranu vodního toku.</p> | | | |

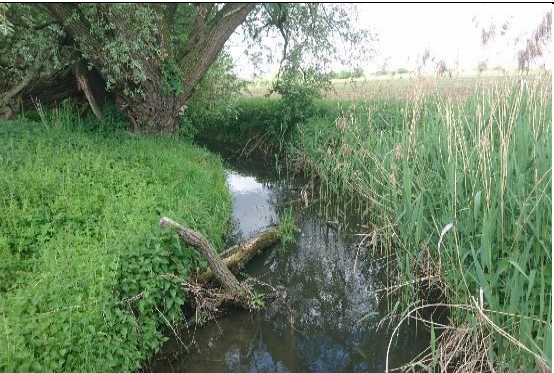
| <p>Přirozené koryto vodního toku, které vytváří četné meandry a dochází zde k pravidelnému zaplavování okolní nivy. V okolí mlýnu v blízkosti křížení s komunikací III/10163 byl pravděpodobně vodní tok napřímen, v současnosti však koryto opět meandruje a má přirozený charakter. V některých částech je niva zorněna, v jiných se vyskytují TTP (často nekosené) doplněné o rozptýlenou vegetace.</p> | | | |

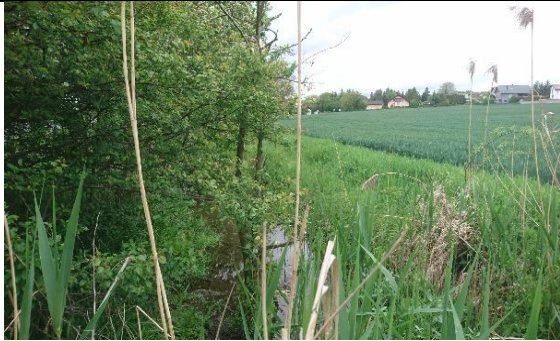
| <p>Napřímené a zahloubené koryto lichoběžníkového tvaru vedoucí podél silnice (v podstatě silničním příkopem), které se vlévá do vodního toku Výmola. V dolní části úseku jsou na korytě patrné drobné renaturační procesy. Levá strana nivy je tvořena polem a zamokřenou loukou.</p> | | | |

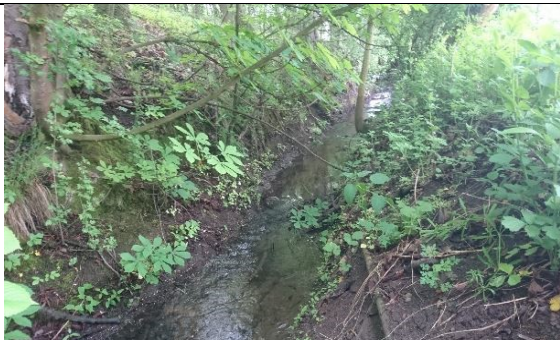
| <p>Úsek vodního toku vedoucí od výpustě rybníků až k mostu přes silnici III/10163. Koryto je v tomto úseku přesunuto k patě zalesněného svahu, kde je také zahloubeno. V levé části inundace jsou v severní části trvalé travní porosty, jižní je pak zalesněna.</p> | | | |

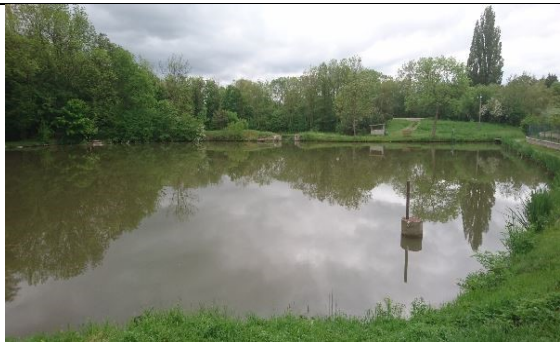
| <p>Na tomto úseku vodního toku jsou vybudovány dvě průtočné vodní nádrže. Jsou určeny k chovu ryb, z tohoto důvodu jsou silně eutrofizovány, jinak mají relativně přirozený charakter.</p> | | | |

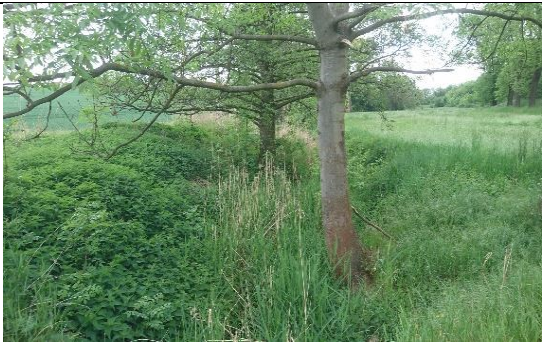
| Úsek vedoucí od rybníků až po intravilán obce Tuklaty. Koryto je v této části výrazně zahlobeno a voda se tak do okolní nivy může dostat jen za extrémních průtoků. Levá část inundace je zorněna a vyskytuje se zde také fotbalové hřiště, které je uměle vyvýšeno nad přirozený terén. Pravá část je tvořena trvalými travními porosty. | | | |

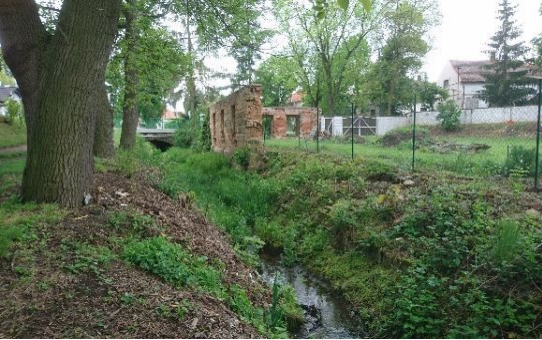
| V tomto úseku vodoteč protéká intravilánem obce Tuklaty. Severní část je výrazněji zastavěna a vodní tok zde má málo prostoru, jižní část je více rozvolněna, kde jsou spíše zahrady a trvalé travní porosty, nicméně zahlobené je koryto po celé délce. | | | |

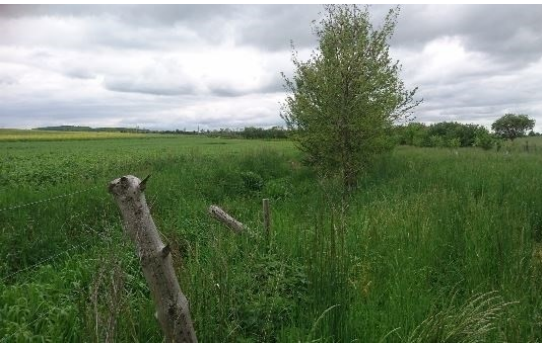
| Úsek vedoucí od konce intravilánu až k výstupu zatrubněné části. Vodoteč vede podél silnice III/10163, nicméně zpravidla v dostatečné vzdálenosti (prostor pro inundaci). V této části je vysázen nejprve podél levého břehu, později podél pravého listnatý porost jako součást navrženého biokoridoru. Koryto nicméně zůstává zahlobené a napřímené, pouze v jedné části, kde se koryto kolmo odděluje od komunikace, je rozšířeno a prohloubeno (mokřadní společenstva). | | | |

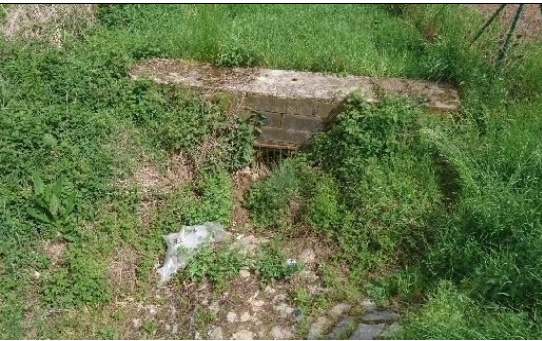
| Koryto je v této části zcela zatrubněno (úsek od železničního mostu až k silnici I/12). V této je intenzivně obhospodařovaná orná půda a menší průmyslový areál. | | | |
