## ČESKÝ BROD

# STUDIE ODTOKOVÝCH POMĚRŮ VČETNĚ NÁVRHŮ MOŽNÝCH PROTIPOVODŇOVÝCH OPATŘENÍ NA ÚZEMÍ ORP ČESKÝ BROD

V Praze, září 2019.

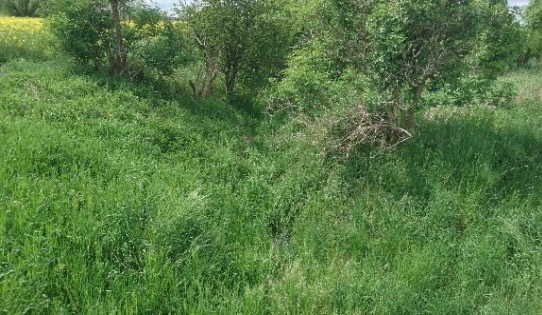
| Výrazně zahlobené a zatrubněné koryto občasné vodoteče. Inundace je zorněna až na hranu, pouze v dolní části u silnice I/12 je doplněna výsadbou rozptýlené vegetace. | | | |

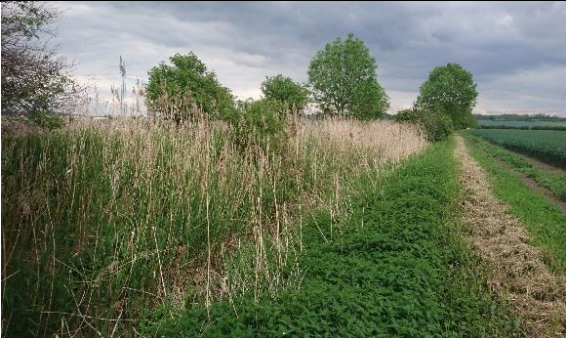
| <p>Úsek vodního toku od soutoku s Kounickým potokem až k intravilánu obce Vykáň. Koryto je výrazně zahlobené a napřímené kvůli ochranné zemědělské půdě před rozlivy do okolní intenzivně obhospodařované krajiny. Relativně přírodní část nivy je izolované území na pravém břehu se soustavou dvou rybníků. Do vodoteče se blízko soutoku s Kounickým potokem vlévá Mlýnský potok.</p> | | | |

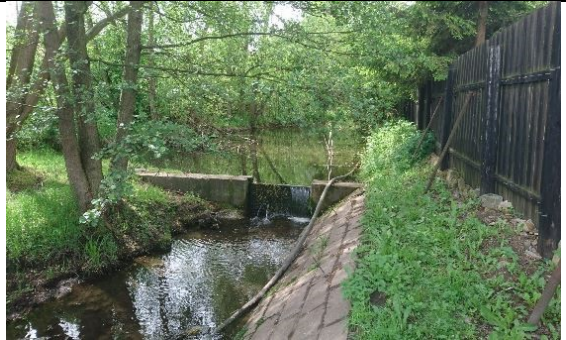
| <p>Úsek vodního toku v intravilánu obce Vykáň. Vodní tok je zahloben, krátký úsek před mostem silnice II/245 dokonce opevněn betonovými dlaždicemi. Dále se v úseku vedoucím především zahradami nacházejí dvě přehrážky, které uměle navyšují hladinu a vytváří se zde mokřadní společenstva.</p> | | | |

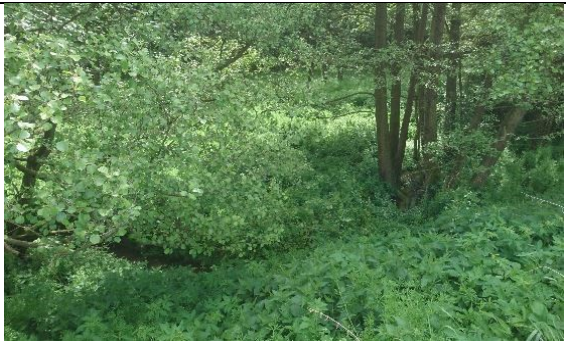
| <p>Část vodního toku od konce intravilánu obce Vykáň až po výpust vodní nádrže, která je součástí navazujícího úseku. Vodoteč je relativně přirozená, s užší ale neporušenou inundací, která sukcesně zarůstá lužními porosty. Vodní tok zde vytváří mírné zákruty, koryto je mělké a pravidelně se vybřežuje do okolní nivy.</p> | | | |

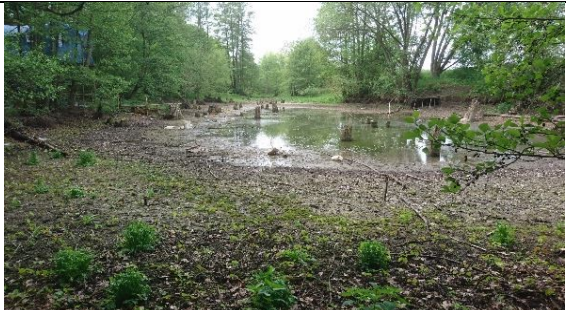
| <p>V tomto úseku jsou vybudovány dvě průtočné vodní nádrže, které jsou propojeny krátkou vcelku přirozenou vodotečí. Nižší rybník je relativně nový (jsou zde ještě patrné pařezy zatopených stromů), druhý je pak silně eutrofizován a zarůstá.</p> | | | |

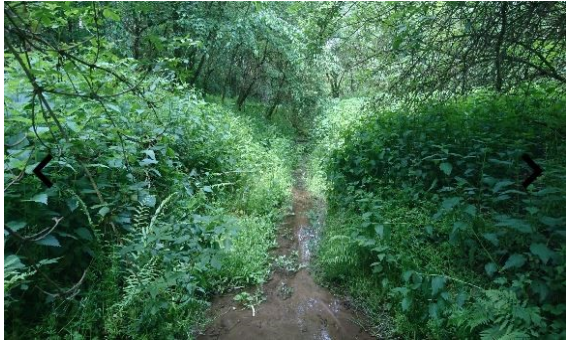
| Tato část vodoteče protéká relativně přírodním údolím, kde se střídají menší plochy TTP s lesními porosty a rozptýlenou zelení. Vodoteč byla v tomto úseku v minulosti napřímena, nicméně nijak výrazně zkapacitněna. V současnosti jsou v některých částech patrné renaturační procesy, koryto se místy zanáší nebo se začíná mírně vlnit. Ačkoliv v horní části úseku je patrná vodní hladina, po několika stech metrech se hladina ztrácí a až do konce úseku je koryto vyschlé. | | | |

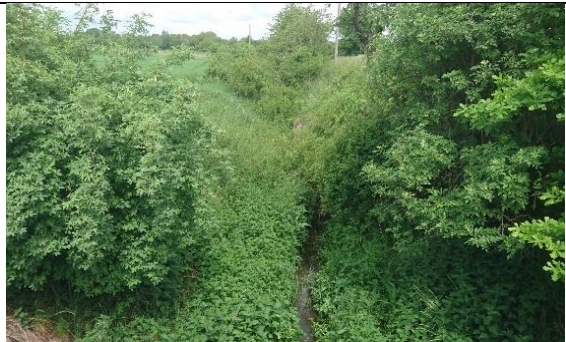
| Úsek vedoucí podél cesty až k intravilánu obce Břežany II. Je výrazně napřímen a zahlouben, k zaplavení inundace dochází jen za extrémních průtoků. Vodoteč je vedena po okraji strmého svahu, inundace je tak pouze na levém břehu, kde se nachází intenzivně obdělávaná zemědělská půda. Na pravém břehu se za cestou nacházejí v severní části pískovcové masivy. | | | |

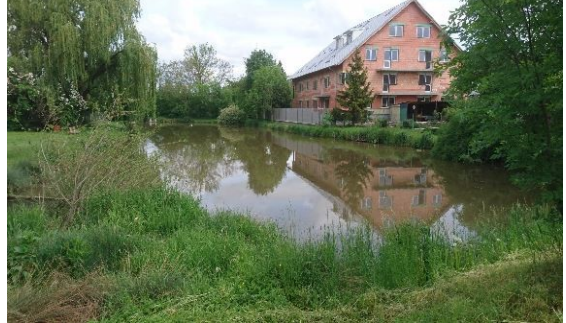
| Na tomto úseku je vybudována průtočná vodní nádrž. Nádrž se nachází uprostřed intravilánu obce Břežany II. Přímo na jeho pravém břehu se nachází rozsáhlá stavba, levý břeh je pak tvořen zahradami těsně přiléhajících domů. | | | |

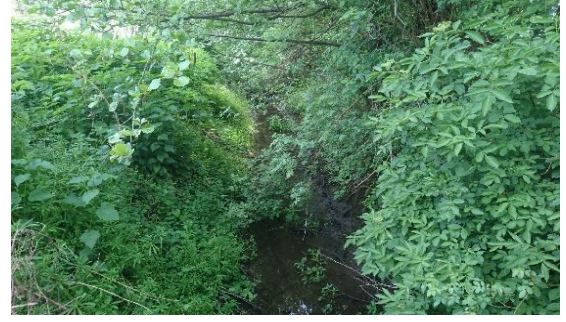
| Opět velmi zahloubený a napřímený úsek vodoteče. Má spíše charakter příkopu a vede od intravilánu obce Břežany II (zde jsou hlavně TTP), podél silnice III/24512, kde se po pár set metrech odděluje a vede intenzivně obhospodařovanými rozsáhlými lány orné půdy. Následně překonává železniční násep a vede až do intravilánu obce Rostoklaty, kde vodoteč vytéká z návesního rybníka. | | | |

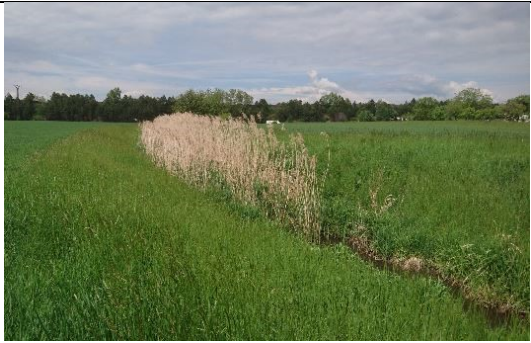
| <p>Úsek vodního toku od hranice zájmového území, až k intravilánu obce Bříství. Koryto je v této části výrazně zahloubeno a napřímeno bez doprovodné vegetace. Koryto je v tomto úseku převedeno přes dálnici D11. Okolní inundace vodního toku je zorněna.</p> | | | | |

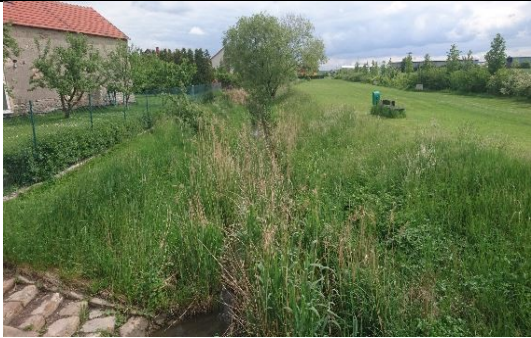
| <p>Vodní tok v této části vede po okraji intravilánu, kde je podél pravého břehu zástavba, podél levého pak orná půda, TTP, sportoviště nebo i průmyslová zástavba. Koryto je v tomto úseku opět napřímeno a zkapacitněno.</p> | | | | |

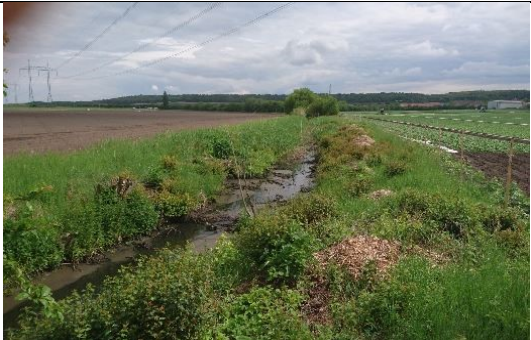
| <p>Napřímený a zahloubený úsek vodního toku, vedoucí intenzivně využívanou krajinou od intravilánu obce Bříství až k intravilánu obce Kounice. Pozemky jsou zde zorněné až na hranu koryta, za zvýšených srážek tak bude vodoteč znečišťována smyvm z polí. Koryto vodního toku je většinou silně zarostlé náletem, pouze některé části jsou sečené. V dolní části úseku je umístěn stupeň, který vyrovnává niveletu vodního toku.</p> | | | | |

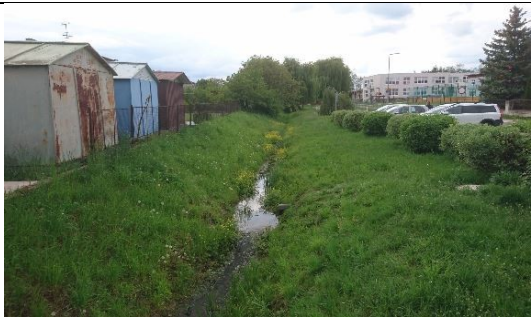
| <p>Úsek vodního toku v intravilánu obce Kounice. Vodní tok je zahlouben a napřímen, v krátkém úseku, kde vodní tok vede těsně kolem okolní zástavby je obdélníkové opevněné koryto. Jinak je koryto pouze biologicky zpevněno, pouze u některých zahrady je koryto místy jednostranně opevněno betonem nebo kamenem.</p> | | | | |

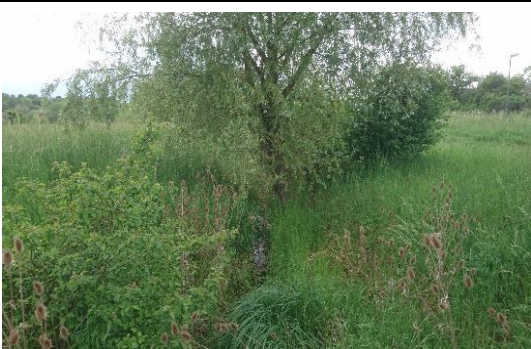
| <p>Tato část vodoteče je také napřímená a zahloubena, ale v horní části bylo vybudováno soustava několika tůní, které morfologii vodního toku zpestřují. Levá část nivy je tvořena hlavně TTP s rozptýlenou vegetací, pravá část je zorněna. Na začátku úseku se od vodního toku odděluje Mlýnský potok, který napájí rybníky v intravilánu Kounic. Tento tok se po několika kilometrech vlévá do Týnického potoka.</p> | | | | |

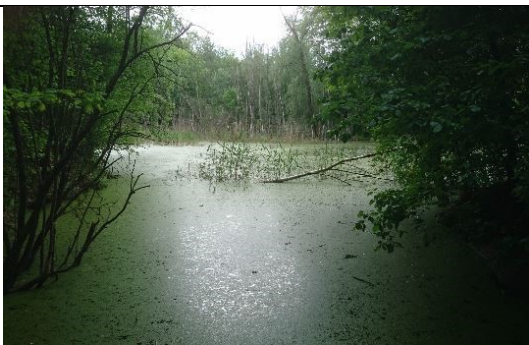
| V úseku jsou vybudovány dvě průtočné vodní nádrže. Jedna je určena k chovu ryb a je intenzivně využívána, druhá pak slouží jako mokřad pro obojživelníky a další organismy. Je mělká, zarostlá a jsou zde stále patrné souše stromů po nedávném zamokření. | | | |

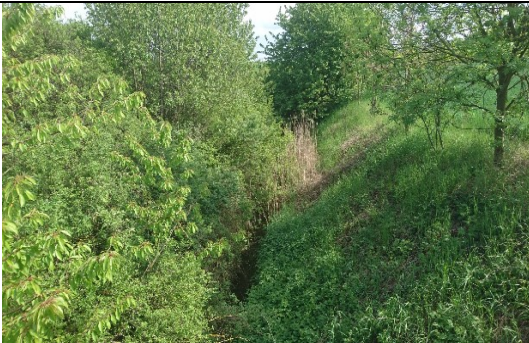
| Úsek vodního toku procházející nekosenými TTP, které spontánně zarůstají sukcesními dřevinami. V minulosti byla vodoteč zahloubena a napřímena, na dolní části úseku již historická meliorace není tolik patrná (koryto se začíná vyměškovat a mírně vlnit, horní část zůstává zahloubena). | | | |

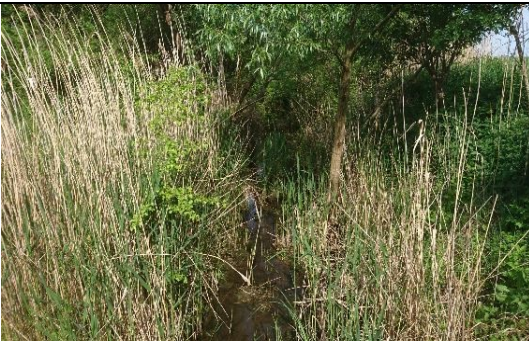
| Napřímený a zkapacitněný úsek vodního toku, vedoucí intenzivně využívanou krajinou. Pozemky jsou zde zorněné až na hranu koryta, za zvýšených srážek tak bude vodoteč znečišťována smyvm z polí. V dolní části je na propustku umístěna přehrážka, která uměle navyšuje hladinu. | | | |

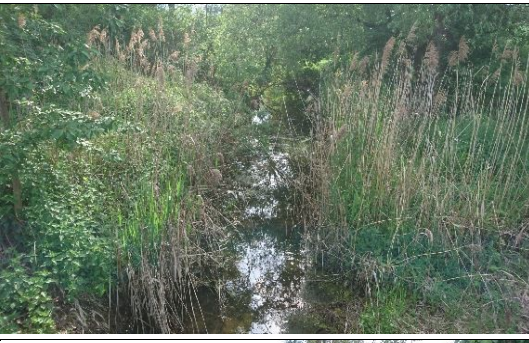
| Úsek začíná u asfaltové komunikace, od které se odklání a vede silně podmáčenou nivou, která je sice odvodněna otevřenými melioračními kanály, přesto je k intenzivnějšímu zemědělství jen obtížně využitelná. Podmáčená je zvláště levá strana nivy, pravá je relativně suchá. Samotný vodní tok je napřímen a zahlouben. | | | |

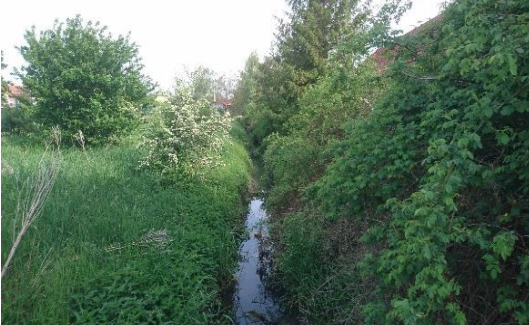
| Vodoteč zde začíná výpustí ze zatrubnění a dále pokračuje jako zahloubené a napřímené koryto intravilánem a následně cca 100 m podél nové asfaltové komunikace. | | | |

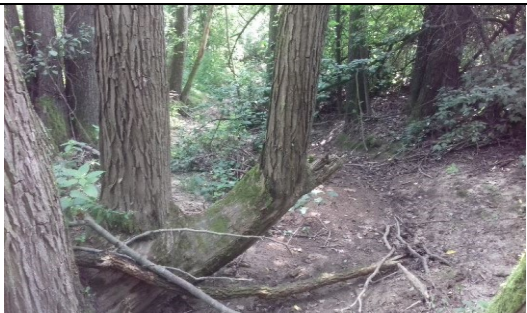
| <p>Přirozený úsek vodoteče, vede podél hranice zájmového území hustě zarostlou nivou, koryto se přirozeně vlní. V době průzkumu (srpen 2019) bylo koryto zcela vyschlé.</p> | | | |

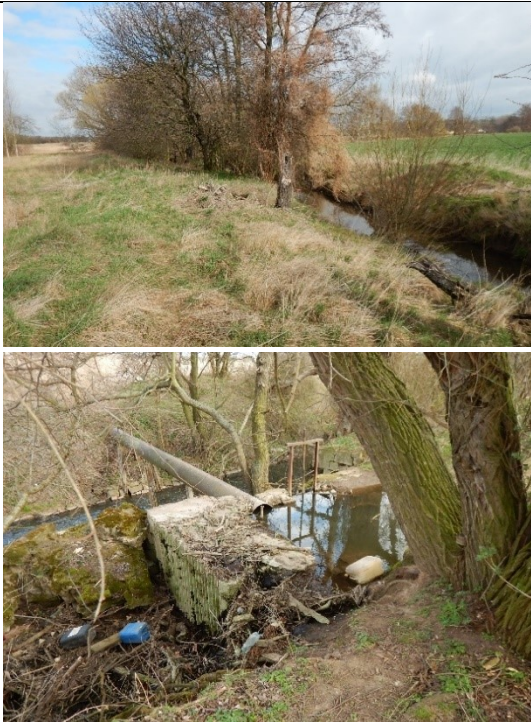
| Bylanka_01 | 0.000 | 0.654 | <p>Úsek Bylanky před zaústěním do Šembery prochází extravilánem severně od vesnice Lstiboř, která spadá pod obec Klučov. Tok je zde veden mezi zemědělsky využívanými pozemky, doplněn je doprovodným porostem, který tvoří vzrostlá keřová místa i stromová vegetace a úzkým zatravněným pásem. Samotné koryto je bez souvislého opevnění, místy jsou břehy dotvářeny kořeny doprovodné vegetace, v místech vytvořených meandrů je koryto lokálně zahlobeno. Samotné zaústění do Šembery je řešeno rozdělovacím objektem, který zajišťuje částečné mimoúrovňové převedení vody z Bylanky na pravý břeh Šembery (Bylanka je v těchto místech výrazně nad úrovní Šembery). Tento rozdělovací objekt je stejně jako potrubí, kterým je voda převáděna přes Šemberu, ve špatném až dezolátním technickém stavu.</p> |

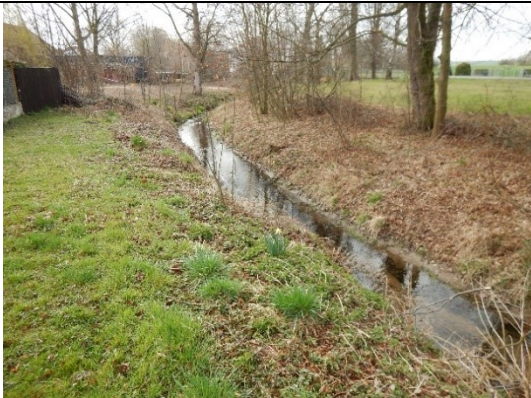
| Bylanka_02 | 0.654 | 1.344 | <p>Následující přibližně 700 m dlouhý úsek prochází intravilánem vesnice Lstiboř, která je tvořena roztroušenou zástavbou venkovského charakteru. Koryto toku se přímo obytných budov dotýká jen minimálně, převážně prochází veřejnými prostranstvími nebo kolem zahrádek přilehlých domů. Samotné koryto je bez souvislého opevnění, doplněno břehovou vegetací, v centru intravilánu upravené. Koryto je v tomto úseku kříženo silničním mostem na komunikaci č. III/3301 a jednou lávkou pro pěší.</p> |

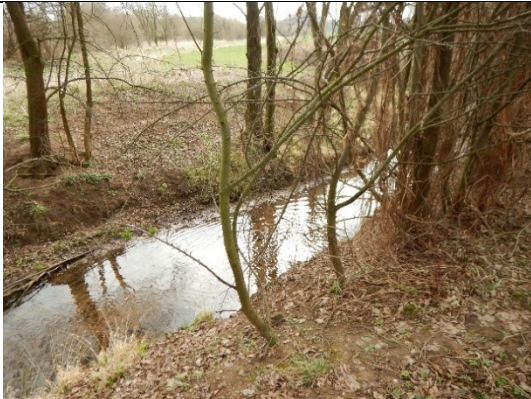
| Bylanka_03 | 1.344 | 1.561 | <p>Následující krátký úsek kopíruje levým břehem komunikaci č. III/10513. K pravému břehu přiléhají zemědělské pozemky. Samotné koryto prochází v úzkém zatravněném pásu s doprovodnou vzrostlou vegetací. Koryto je v tomto úseku neopevněné, břehy jsou místy zpevněné kořenovým systémem přilehlých porostů.</p> |

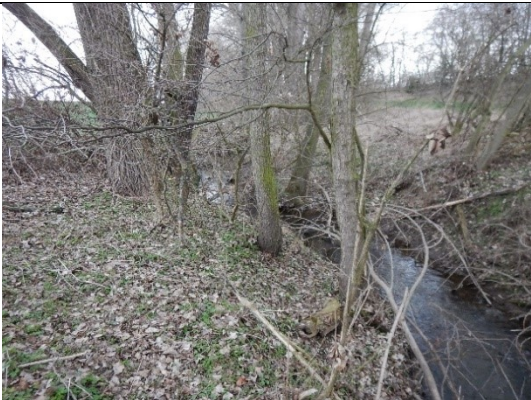
| Navazující úsek prochází zemědělskými pozemky. Bezprostřední okolí toku je tvořeno zatravněným pásem, ve kterém se vytvářejí meandry, místy zahloubené do okolních břehů. Koryto i zatravněná niva jsou doplněny vzrostlou keřovou a stromovou vegetací, v toku je místy nahromaděná dřevní hmota. Na konci tohoto úseku je koryto kříženo silničním mostem na komunikaci č. III/3347. | | | |

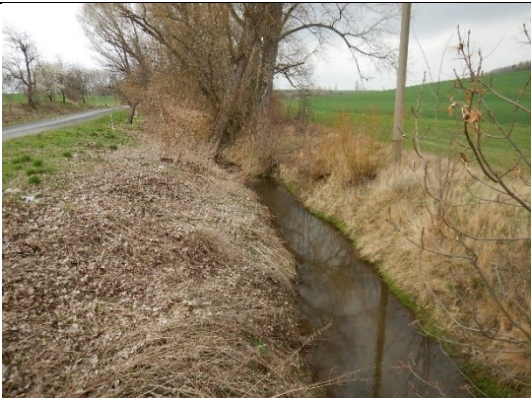
| Úsek mezi křížením s komunikací č. III/3347 a intravilánem vesnice Bylany prochází zemědělskými pozemky, levým břehem kopíruje komunikaci č. III/3347. Samotné koryto je bez souvislého opevnění, doplněné pásem břehové vegetace převážně na obou březích. Koryto toku je v tomto úseku kříženo jedním kamenným mostkem zajišťujícím přístup z komunikace na přilehlé zemědělské pozemky. | | | |

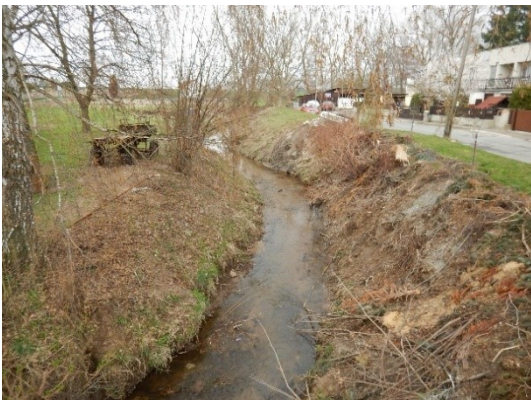
| Navazující úsek prochází západní částí vesnicí Bylany, která je tvořena roztroušenou vesnickou zástavbou. Vodní tok zde neprochází v bezprostřední blízkosti zástavby, v okolí toku jsou zatravněné plochy, na pravém břehu pak místní komunikace. Koryto toku je v intravilánu obce bez souvislého opevnění, tvarově upravené, doplněné doprovodnou vegetací. Lokálně je patrné dřívější opevnění břehů – zbytky opěrných zdí, uvolněné kameny ve svahu nebo spadlé do toku. Na jižním okraji vesnice je umístěn rybník U Mlýna, který je neprůtočný, Bylanka jej obtéká. V místě obtoku je na Bylance vybudován vysoký stupeň, který vzdouvá vodu a zajišťuje tak přítok do rybníka (potrubím). V místě stupně je na toku vybudována dřevěná lávka pro pěší. V místě odtoku z bezpečnostního přelivu je tok zúžen a upraven betonovými panely – toto opevnění stejně jako samotný bezpečnostní přeliv jsou ve špatném technickém stavu. Tok je v tomto úseku křížen ještě silničním mostem na místní komunikaci a betonovou lávkou pro pěší. | | | |

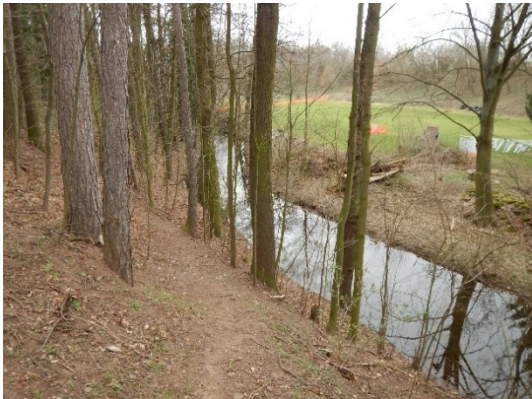
| <p>Dlouhý úsek jižně od vesnicí Bylany směrem k obci Vitice prochází nezastavěným územím tvořeným převážně zemědělskými pozemky. Samotná údolní niva toku je tvořena místy až 100 m širokým zalesněným pásem, který se nachází na relativně strmém svahu převážně na pravém břehu toku. V místech, kde není koryto toku sevřeno strmými svahy, je zalesněný pás užší, doplněný lučními porosty, ojediněle k toku přiléhá zemědělsky využívaná půda. Samotné koryto je v tomto úseku bez souvislého opevnění, vymezeno okolními vzrostlými stromy. Pouze lokálně je patrná dřívější úprava koryta s opevněním příkrého svahu kamennou dlažbou. Koryto je v tomto úseku kříženo silničním mostem na komunikaci č. I/12.</p> | | | |

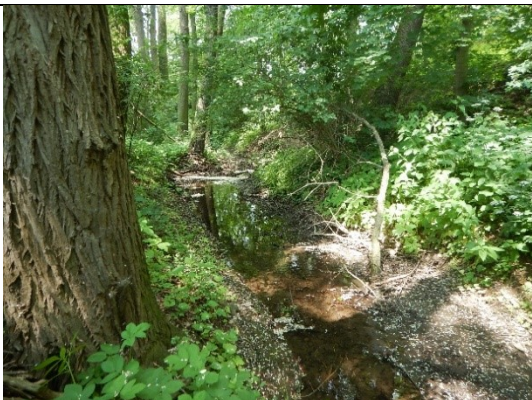
| <p>Navazující úsek severně od obce Vitice prochází nezastavěným územím tvořeným převážně zemědělskými pozemky. Samotná údolní niva toku je tvořena širokým zalesněným pásem, který je na pravém břehu toku na relativně strmém svahu. K levému břehu přiléhají zemědělské pozemky. Samotné koryto je v tomto úseku bez souvislého opevnění, vymezeno okolními vzrostlými stromy a jejich kořenovým systémem.</p> | | | |

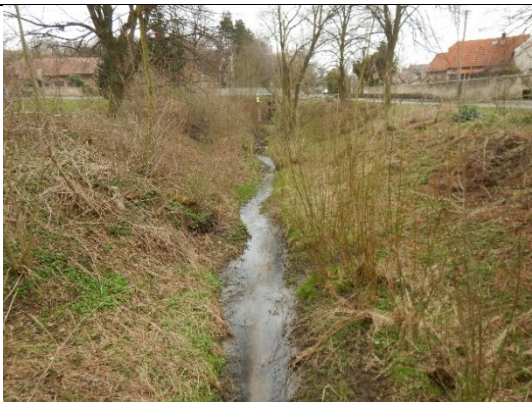
| <p>Následující úsek prochází intravilánem obce Vitice. Tok se přímo obytných budov dotýká jen minimálně, převážně prochází veřejnými prostranstvími zahrádkami přilehlých domů. Samotné koryto je zde bez souvislého opevnění, s mírně rozvílněnou kynetou, místy silně zarostlé keřovou a travní vegetací. Koryto toku je v tomto úseku kříženo jednou lávkou pro pěší a silničním mostem na komunikaci č. III/10811</p> | | | |

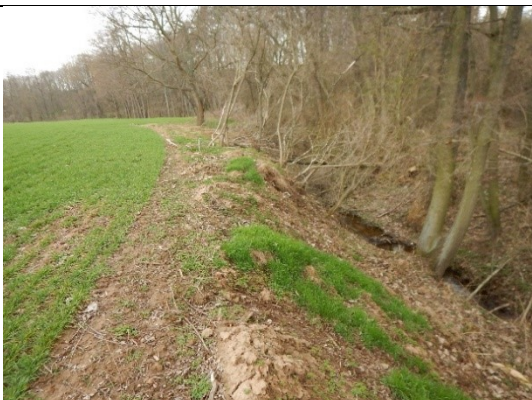
| <p>Jižně od obce Vitice prochází Bylanka lokalitou Na Žišově. Tok je veden po okraji zalesněného svahu na pravém břehu, na levý břeh navazují zemědělské pozemky. Samotné koryto je neopevněné, v údolní nivě vytváří drobné meandry dotvářené okolními vzrostlými stromy, napadanými kmeny a větvemi.</p> | | | |

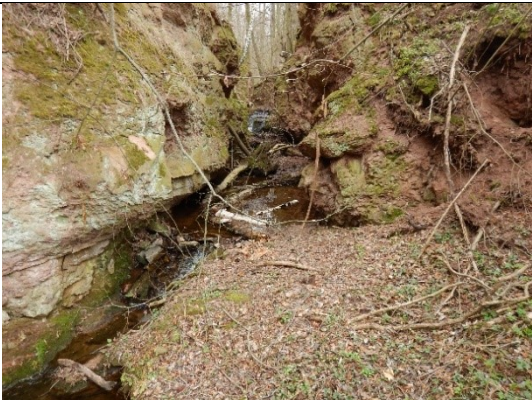
| <p>V následujícím krátkém úseku kolem lokality Ledec prochází tok mezi skalními útvary, které vytváří pro koryto hluboký kaňon. Příkré svahy jsou zalesněné, na ně pak navazují již méně svažité pozemky využívané jako zemědělské plochy.</p> | | | |

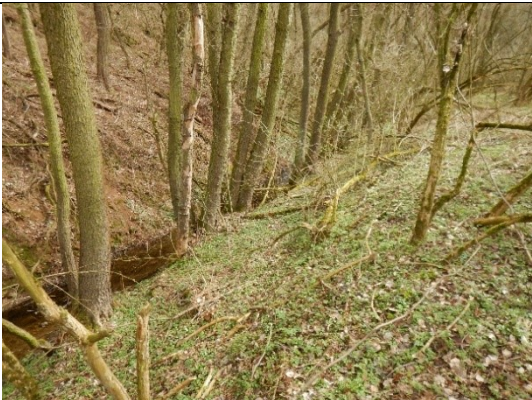
| <p>Navazující úsek pokračuje stále poměrně sevřeným údolím, ve kterém prochází zahluobené koryto. Na levém břehu je prostor bývalé vodní plochy, nyní zarostlé. Na zalesněné svahy navazují zemědělské pozemky.</p> | | | |

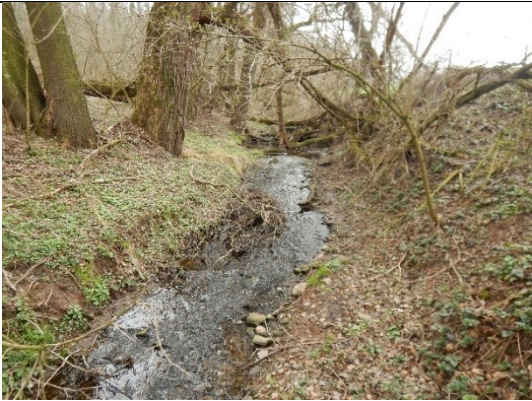
| <p>Následující úsek prochází zemědělsky využívanými pozemky. Samotná údolní niva toku je tvořena místy až 130 m širokým zalesněným pásem, který se nachází na relativně strmém svahu na pravém břehu toku. Na levý břeh toku navazují zemědělské pozemky a luční porosty. Koryto je v tomto úseku bez souvislého opevnění, vymezeno okolními vzrostlými stromy a strmými svahy. V místech, kde jsou okolní svahy dále od toku, je vytvořen prostor pro drobné meandry.</p> | | | |

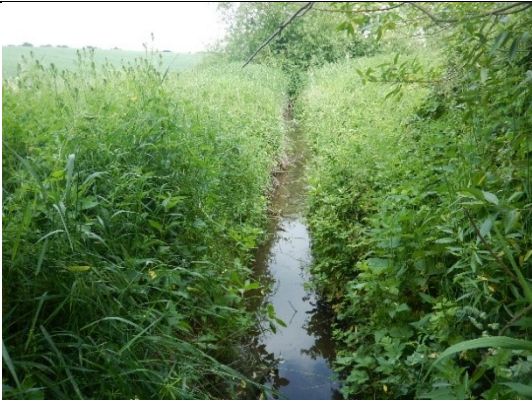
| <p>Severně od části obce Vitice Dobré Pole prochází vodní tok zemědělskými pozemky využívanými jako pole (skleníky) a louky, pouze okrajově je trasa toku doplněna listnatým porostem. Samotné koryto je bez souvislého opevnění a bez výrazné doprovodné vegetace. V místě ploch, které jsou využívány pro pěstování ve sklenících, je tok křížen cestou (propustek).</p> | | | |

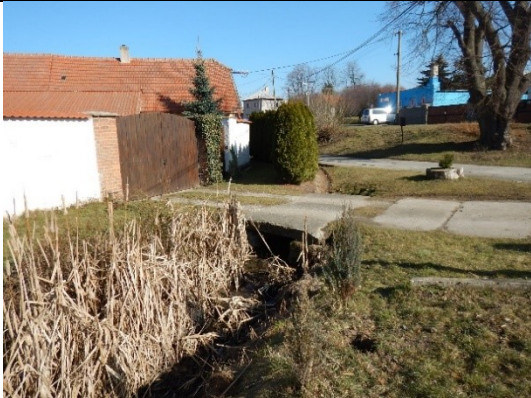
| <p>Krátký úsek v centru obce Dobré Pole je v převážné části zakryt. Zakrytá část je především pod místní komunikací č. III/10812 a přilehlých pozemcích na obou stranách komunikace, kde jsou příjezdy k okolním nemovitostem a veřejná prostranství (památník). Mezi jednotlivými příjezdy a komunikací je tok v krátkých úsecích několika metrů otevřen, koryto je zde částečně opevněné (betonová dlažba), většinou však zarostlé vegetací bez viditelného opevnění.</p> | | | |

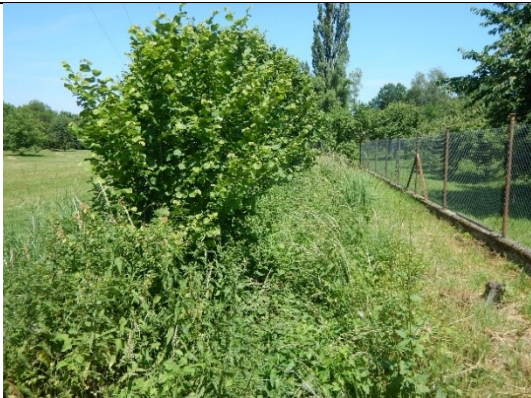
| <p>Navazující úsek prochází okrajovou zástavbou Dobrého Pole. Obytných budov se dotýká jen minimálně, převážně prochází mezi zahradami a lučními porosty, krátký úsek také zemědělskými pozemky. Samotné koryto je bez souvislého opevnění, doplněné břehovou vegetací. V řešeném úseku je kříženo polní cestou (propustek), které zajišťuje přístup na přilehlé pozemky.</p> | | | |

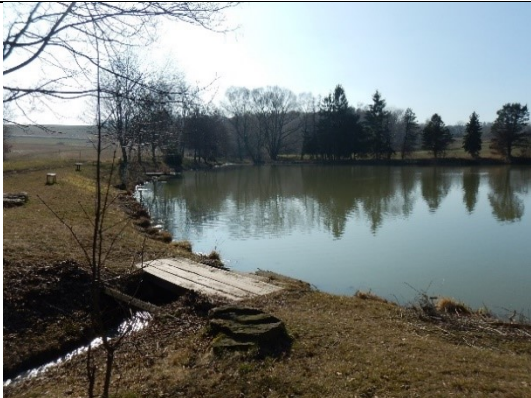
| <p>Na horním toku Bylanky je jižně od části obce Vitice Dobré Pole umístěna malá vodní plocha rybník Kamenka (Kamínka).</p> | | | |

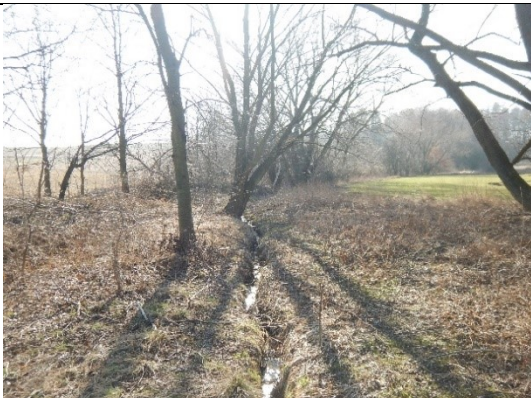
| <p>Krátký úsek nad rybníkem Kamenka prochází pramennou oblastí Bylanky. Jedná se převážně o louky doplněné vzrostlými listnatými porosty. Samotné koryto je zde neopevněné, dotvářené okolní vegetací s četnými přítoky stružek.</p> | | | |

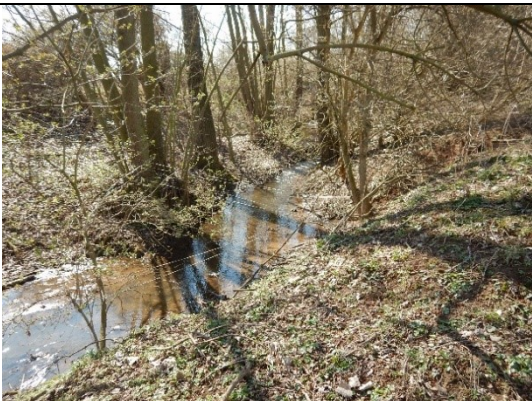
| Dolní úsek Chotýšského potoka před ústím do Bylanky prochází nezastavěným územím tvořeným převážně zemědělskými pozemky. Samotná údolní niva toku je tvořena místy až 100 m širokým zalesněným pásem místy doplněný lučními porosty, díky čemuž si tok zachovává poměrně přírodě blízký charakter. Samotné koryto je v tomto úseku bez souvislého opevnění, vymezeno okolními vzrostlými stromy, místy napadanými kmeny a větvemi. | | | |

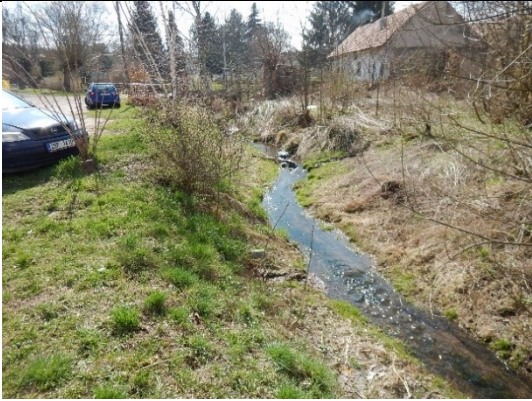
| Následující úsek prochází intravilánem obce Kšely, který je tvořen roztroušenou venkovskou zástavbou. Chotýšský potok protéká převážně veřejným prostranstvím nebo kolem zahrádek přilehlých domků, obytných budov se dotýká minimálně. Koryto je v intravilánu bez souvislého opevnění, upravené, místy doplněné keřovou vegetací. Vodní tok je v obci Kšely křížen silničním mostem na komunikaci č. III/10812, dvěma mostky na místních komunikacích a jednou lávkou pro pěší. | | | |

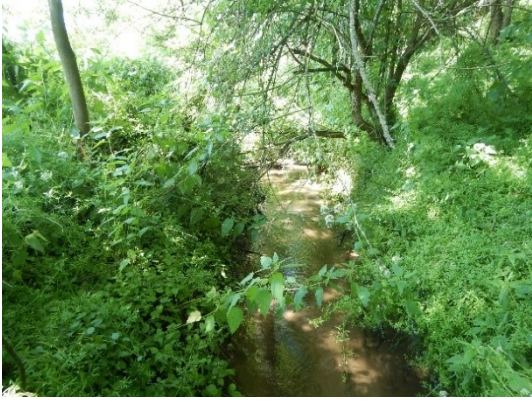
| Dlouhý úsek mezi obcí Kšely a vesnicí Syneč prochází nezastavěným územím tvořeným převážně zemědělskými pozemky. Samotná údolní niva je místy až 100 m široká, ohraničená strmými zalesněnými svahy. Blíže k vesnici Syneč se zužuje a okolní svahy jsou mírnější. Samotné koryto je v tomto úseku bez souvislého opevnění, vymezeno okolními vzrostlými stromy a svahy. | | | |

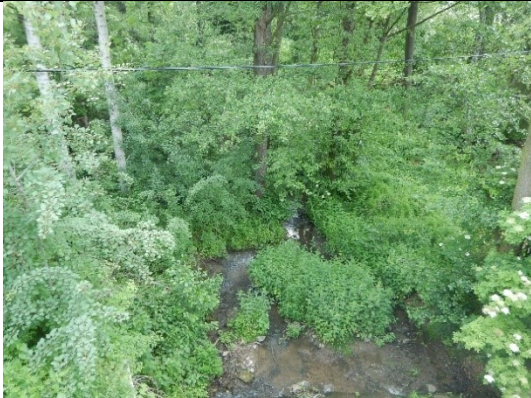
| <p>Následující úsek prochází částí obce Krupá Syneč, která je tvořena roztroušenou venkovskou zástavbou, vodní tok prochází po jeho východním okraji. Přímo zástavby se dotýká pouze minimálně na severovýchodním cípu, kde je také křížen lávkou na přístupové cestě k samotě. Na jihovýchodním okraji intravilánu je tok křížen silničním mostem na komunikaci č. III/10810. Nad silničním mostem se do Chotýšského potoka vlévá levostranný přítok z obce Krupá.</p> | | | |

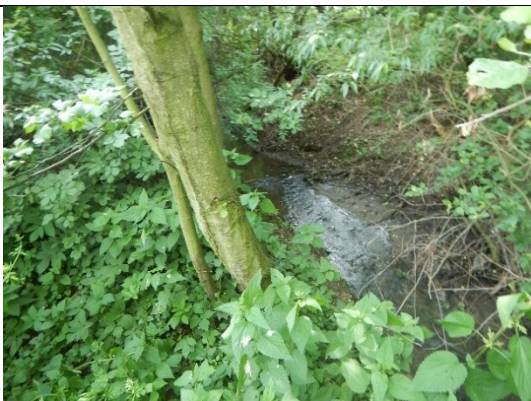
| <p>Přibližně 1 km dlouhý úsek mezi vesnicemi Syneč a Chotýš prochází převážně zemědělskými pozemky doplněnými zejména na levém břehu lučními porosty. Severně od vesnice Chotýš se trasa koryta přimyká ke komunikaci č. III/10810. Samotné koryto je bez souvislého opevnění, doplněné břehovou vegetací jak keřovou tak i vzrostlými stromy.</p> | | | |

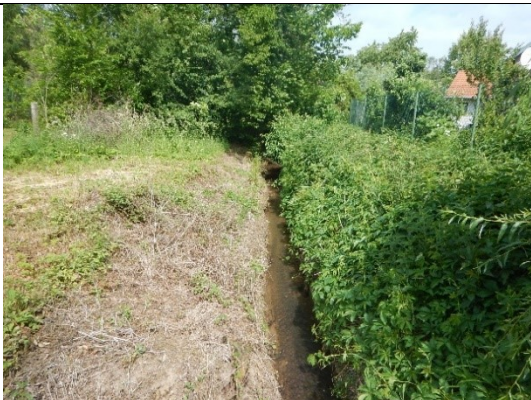
| <p>Následující krátký úsek prochází přes část obce Vitice Chotýš. Trasa koryta zde kopíruje místní komunikaci vedoucí z vesnice Chotýš jižním směrem, která pak tok kříží silničním mostkem. Samotné koryto prochází bezprostředně podél oplocení zahrádek, z levé strany přiléhají k toku luční porosty. Koryto je bez viditelného opevnění, břehy jsou upraveny.</p> | | | |

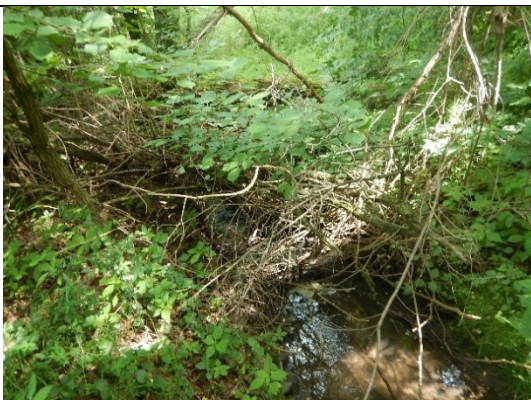
| <p>Téměř 1,5 km dlouhý úsek jižně od vesnice Chotýš prochází nezastavěným územím tvořeným převážně zemědělskými pozemky. Údolní niva je tvořena cca 30-60 m širokým zalesněným pásem, který je na levém břehu doplněn lučními porosty. Pod jižním okrajem vesnice Chotýš se nachází drobná vodní plocha umístěna mimo hlavní vodní tok. Samotné koryto je v tomto úseku bez souvislého opevnění, vymezeno okolními vzrostlými stromy a jejich kořenovým systémem.</p> | | | |

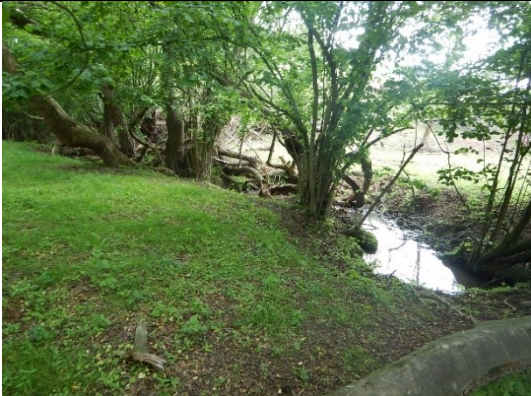
| <p>Navazující úsek se dostává do blízkosti zalesněného komplexu (vrch Brník), kolem kterého se nachází pramenná oblast Chotýšského potoka. Přibližně 0,75 km dlouhý úsek toku prochází podél severní strany tohoto lesního komplexu. K levému břehu ale přiléhá ještě pás pastvin a pozemků využívaných k zemědělským pozemkům. Koryto je díky tomu v tomto úseku více udržované, spásané a nedochází v takové míře k jeho zarůstání travní a keřovou vegetací. Trasa toku je v tomto úseku křížena jednou lávkou u samoty Nouzov.</p> | | | |

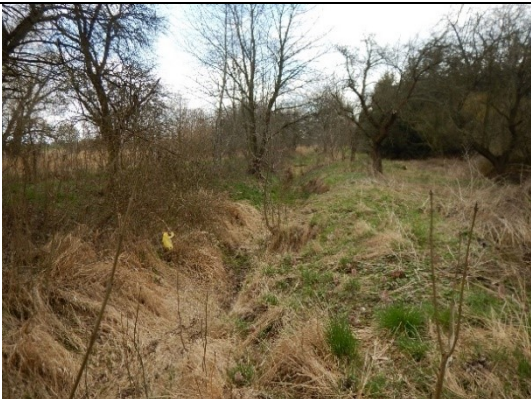
| Jalový potok_01 | 0.000 | 0.452 | |

| <p>V úseku před ústím do Šembery prochází Jalový potok v krátkém úseku travními porosty a sady severně od vesnice Liblice, která spadá pod Český Brod. Koryto toku je zde neopevněné, břehy jsou porostlé travní vegetací s nesouvislým doprovodem vzrostlých stromů.</p> | | | |

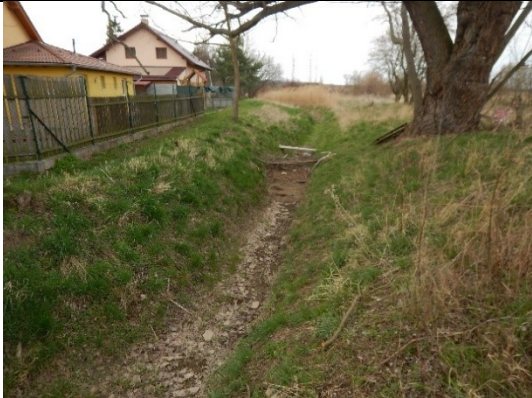
| <p>Navazující úsek prochází kolem okrajové zástavby Liblic. Levým břehem lemuje místní panelovou komunikaci, na pravý břeh navazují luční porosty. Koryto je zde bez souvislého opevnění, upravené, místy doplněné solitérními stromy. Na jižním konci zástavby je koryto kříženo silničním mostem na komunikaci č. III/3301.</p> | | | |

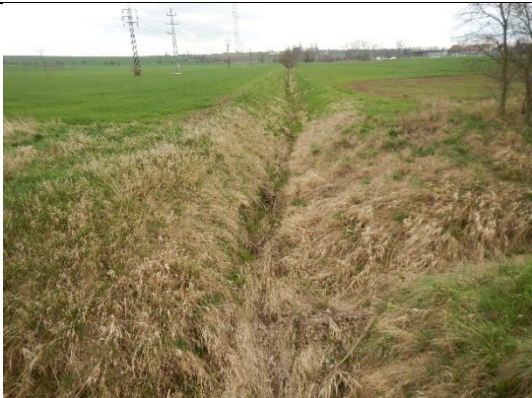
| <p>Mezi komunikacemi č. III/3301 a č. III/3303 prochází vodní tok zemědělsky obdělávanými pozemky kolem východní strany Liblic. Trasa koryta je zde upravena požadavkům okolních pozemků. Samotné koryto je bez souvislého opevnění, upravené, bez doprovodné vegetace.</p> | | | |

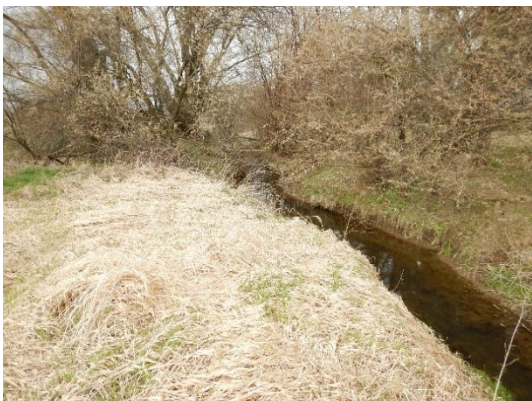
| <p>Následující poměrně dlouhý úsek toku mezi vesnicí Liblice a obcí Přistoupim prochází zemědělskými pozemky doplněnými o drobné lesní remízky a luční plochy. Trasa koryta je místy upravená pro účely okolních pozemků, v blízkosti lesních remízků a luk je vedení trasy více zachovalé. Samotné koryto je bez souvislého opevnění, břehy jsou v téměř celé délce úseku doplněny keřovou a stromovou vegetací. Trasa toku je v tomto úseku křížena mostem na přístupové komunikaci k místní nově vybudované ČOV a silničním mostem na komunikaci č. I/12.</p> | | | |

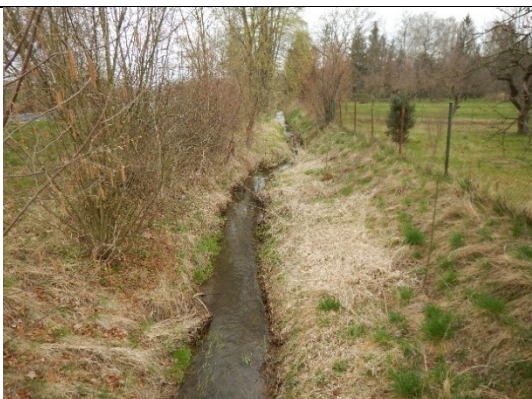
| <p>Za komunikací č. I/12 se vodní tok přimyká levým břehem ke komunikaci č. III/10815, k pravému břehu přiléhá oplocený pozemek zahrady. Koryto je bez viditelného opevnění, upravené, doplněné rozptýlenou doprovodnou vegetací. V tomto úseku je koryto kříženo jednou lávkou pro pěší a jedním betonovým mostkem.</p> | | | |

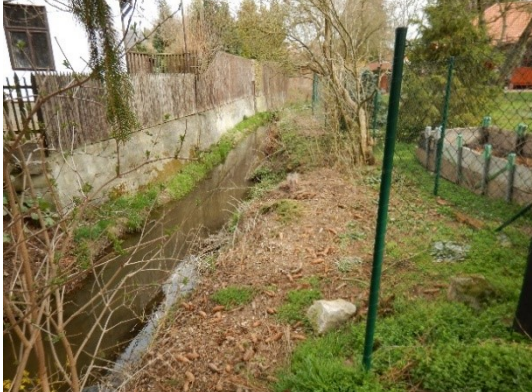
| <p>Následující úsek prochází přes intravilán obce Přistoupim. Koryto toku se přímo obytných budov dotýká jen minimálně a to v okolí křížení se silničním mostem na komunikaci č. III/10814. Převážná část toku je vedena mezi zahradami přilehlých domů nebo na veřejných prostranstvích. Samotné koryto je bez souvislého opevnění, pouze lokálně je patrné dřívější zarostlé opevnění kamenným záhozem nebo kamenné zídky.</p> | | | |

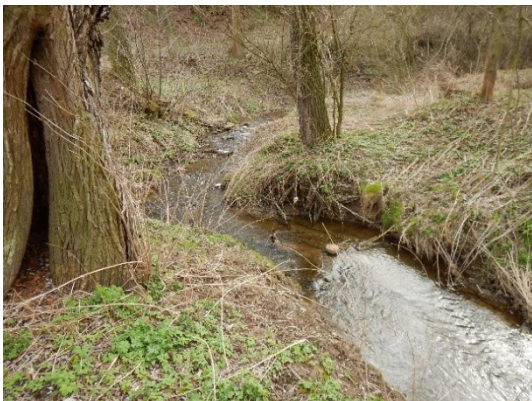
| <p>V úseku jižně od obce Přistoupim prochází vodní tok nezastavěnou oblastí tvořenou převážně zemědělskými pozemky. Samotná údolní niva je tvořena lučními pozemky v kombinaci se zalesněným plochami. V úseku těsně pod obcí je pravý břeh tvořen strmým zalesněným svahem. Samotné koryto je bez souvislého opevnění, pouze lokálně je pod břehovými sedimenty patrné dřívější opevnění zatravněvací dlažbou. Koryto vytváří v rámci vzrostlého stromového porostu meandry, které jsou dotvářeny kořenovým systémem stromů a přilehlým terénem (strmé svahy).</p> | | | |

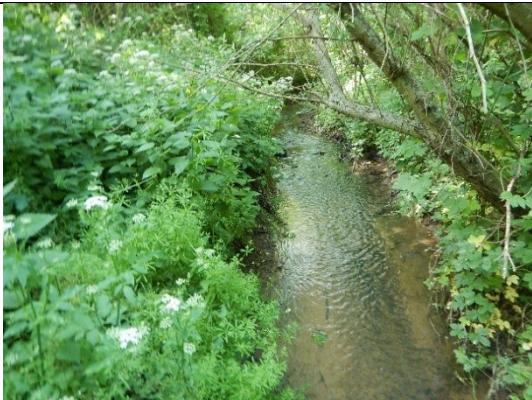
| <p>Následující úsek prochází nezastavěnou oblastí tvořenou převážně zemědělskými pozemky. Samotná údolní niva je převážně zalesněna, k levému břehu částečně přiléhají luční porosty. Pravý břeh je z velké části tvořen strmým zalesněným svahem. Samotné koryto je bez souvislého opevnění s výskytem napadaných větví a kořenů, které zasahují do břehů toku.</p> | | | |

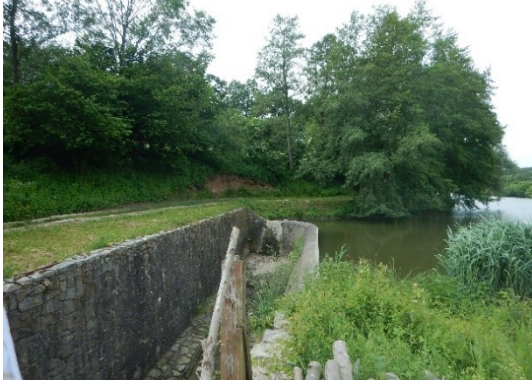
| <p>Na horním úseku Jalového potoka je umístěna vodní plocha Chrástecký rybník s délkou zátopy přibližně 400 m. Rybník je bezprostředně obklopen lučními plochami a listnatými porosty.</p> | | | |

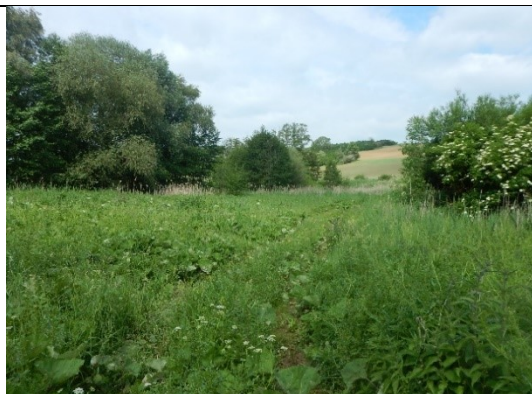
| Jalový potok_10 | 6.220 | 6.960 | |

| <p>Přibližně 750 m dlouhý řešený úsek nad Chrásteckým rybníkem prochází lučními porosty částečně podmačenými, místy doplněnými začínající keřovou vegetací. Koryto toku prochází travní plochou bez souvislého opevnění a výraznějšího členění či meandrování.</p> | | | |

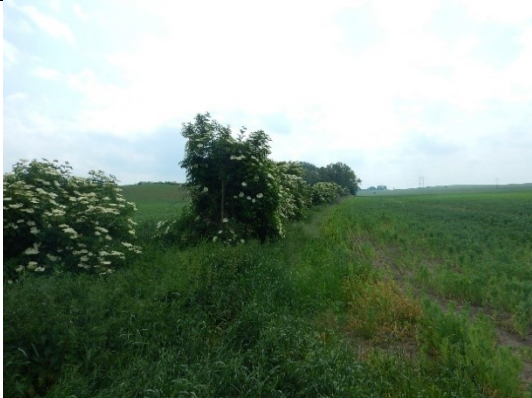
| <p>Krátký úsek Milčického potoka na hranici obce Chrástřany prochází zemědělsky využívanými pozemky, které přiléhají bezprostředně k toku. Koryto je doplněnou pouze úzkým pásem doprovodné převážně keřové vegetace. Samotné koryto je bez viditelného opevnění, zarostlé travní vegetací.</p> | | | |

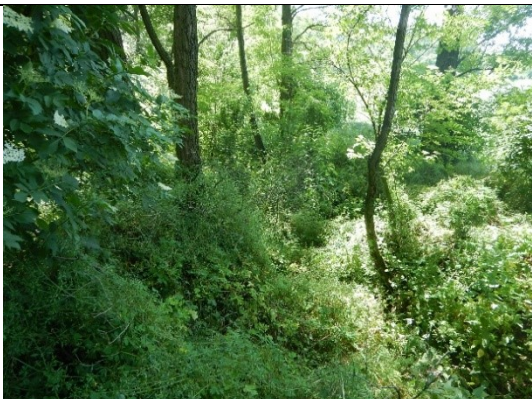
| <p>Navazující úsek prochází rovněž zemědělsky využívanými pozemky, samotný tok je ale obklopen širším zalesněným pásem a to zejména z levého břehu. Tento zalesněný pás se rozšiřuje v blízkosti vesnice Chotouň, kde se na levém břehu Milčického potoka zvedá příkrý svah. Koryto toku je bez viditelného opevnění, zarostlé travní a keřovou vegetací.</p> | | | |

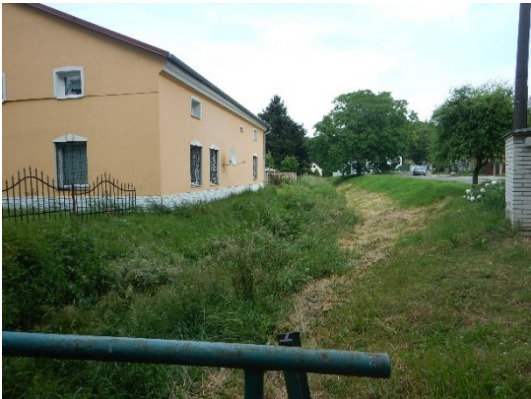
| <p>Následující 750 m dlouhý úsek prochází intravilánem Chotouně, která spadá pod obec Crášfany. Koryto je zde vzhledem k poloze úseku (horní úsek) v rámci celého toku poměrně mělké a málo vodné. Lokálně je patrné opevnění kamenným záhozem nebo kamennou zdí, veškeré opevnění ale zarůstá a je málo viditelné. Trasa koryta je v tomto úseku křížena silničním mostem na komunikaci č. II/334 a třemi dalšími mosty na místních komunikacích. Na východním okraji vesnice Chotouň je mimo trasu toku umístěn Dolní rybník. Rybník je napájen z Milčického potoka, na kterém je za tímto účelem vybudován vzdouvací stupeň.</p> | | | |

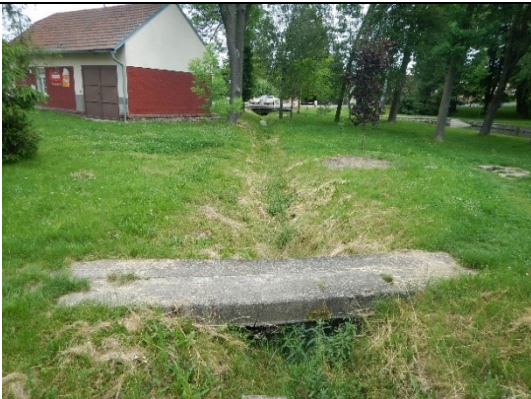
| <p>Milčický potok vytéká z oblasti částečně zatopené pískovny, která se nachází jihozápadně od vesnice Chotouň. Koryto má v tomto úseku charakter občasného vodního toku. Čím blíže k intravilánu tím je koryto upravenější, travní porost je sekaný, na toku jsou umístěny lávky.</p> | | | |

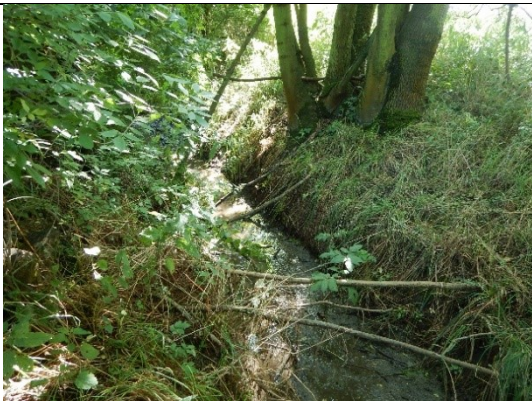
| <p>Jezírkový potok pramenní na východním okraji vesnice Žehry a pokračuje směrem k obci Tatce. Koryto toku je bez souvislého opevnění, kamenná dlažba je patrná pouze v oblasti křížení se silničním mostem u vesnice Skramníky (komunikace č.III/3341). Trasa koryta je vedena zemědělsky využívanými pozemky, doplněnými úzkou zatravněnou údolní nivou s místními keřovými porosty. Severovýchodně od vesnice Skramníky se zatravněná niva vlivem většího zamokření oblasti lokálně rozšiřuje až na 50 m.</p> | | | |

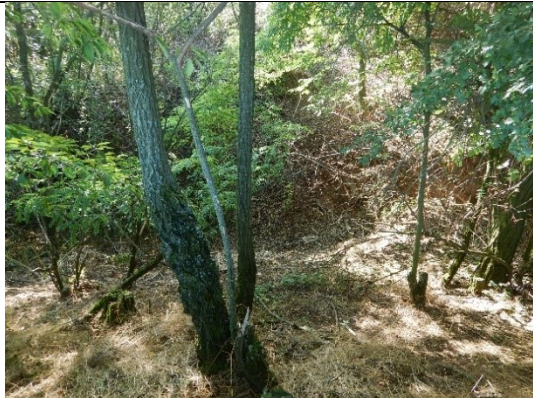
| Vrbčanský potok_01 | 1.000 | 0.837 | |
|---|---|---|---|
| Vrbčanský potok začíná ve vesnici Lipany jako svodný příkop podél místní komunikace vedoucí směrem k Lipanské mohyle. Koryto je v tomto horním úseku po většinu období suché s charakterem občasného vodního toku. Severně od Lipan se potok dostává do zaříznuté údolnice s lesními porosty, na které navazují zemědělské plochy. Samotné koryto je bez souvislého opevnění, v Lipanech je kříženo komunikací č.III/3347 a místní obslužná komunikací. | | | |

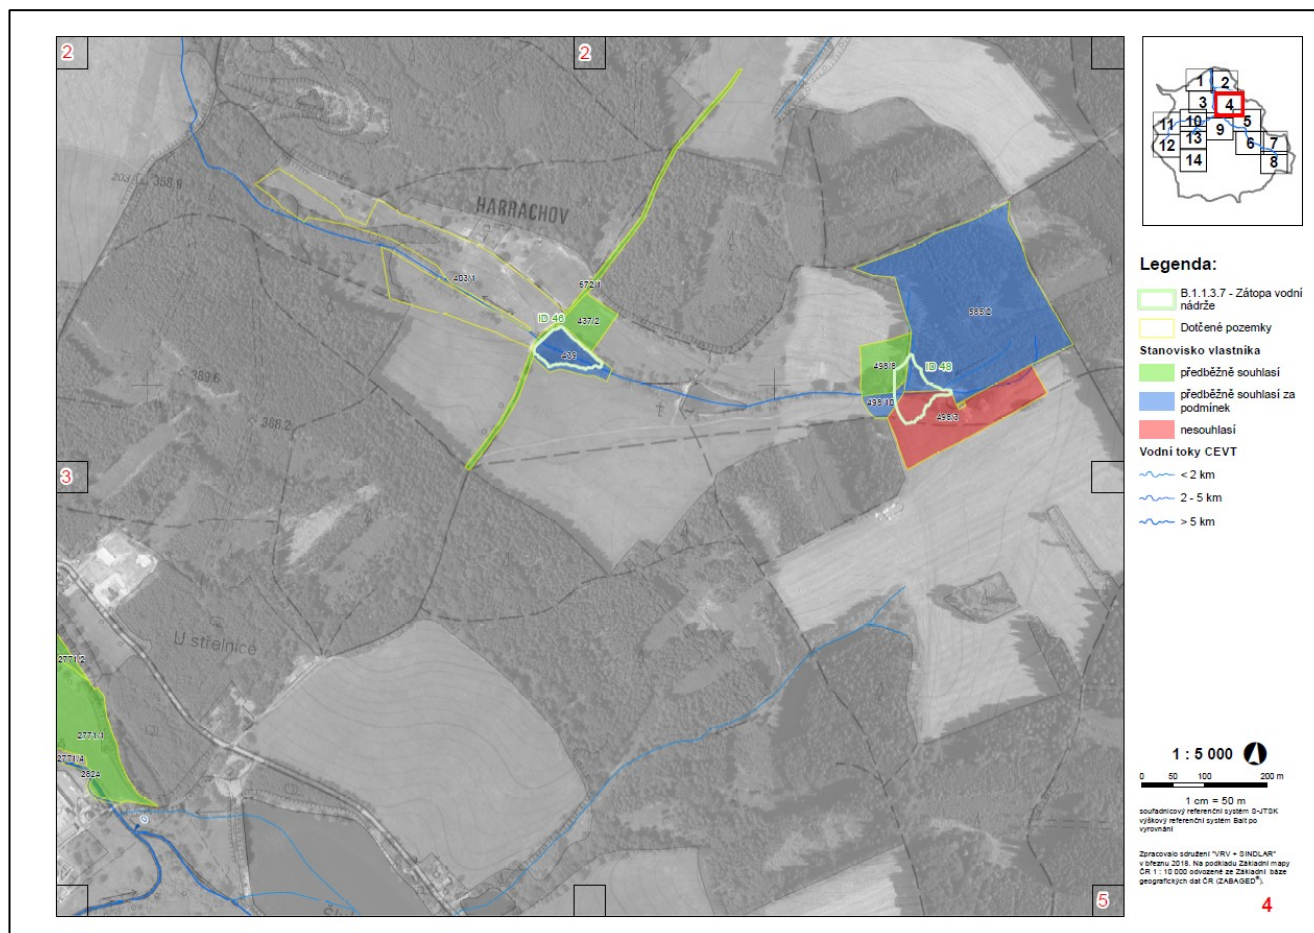
obr. 12-1: Podoba majetkoprávní situace pro konkrétní návrh opatření, grafická část
