## B – NÁVRHOVÁ ČÁST

### B.1.SO 02 – REVITALIZACE TOKU

#### Podvinný mlýn

## B.1.1 PODROBNÝ POPIS NAVRHOVANÉHO OPATŘENÍ

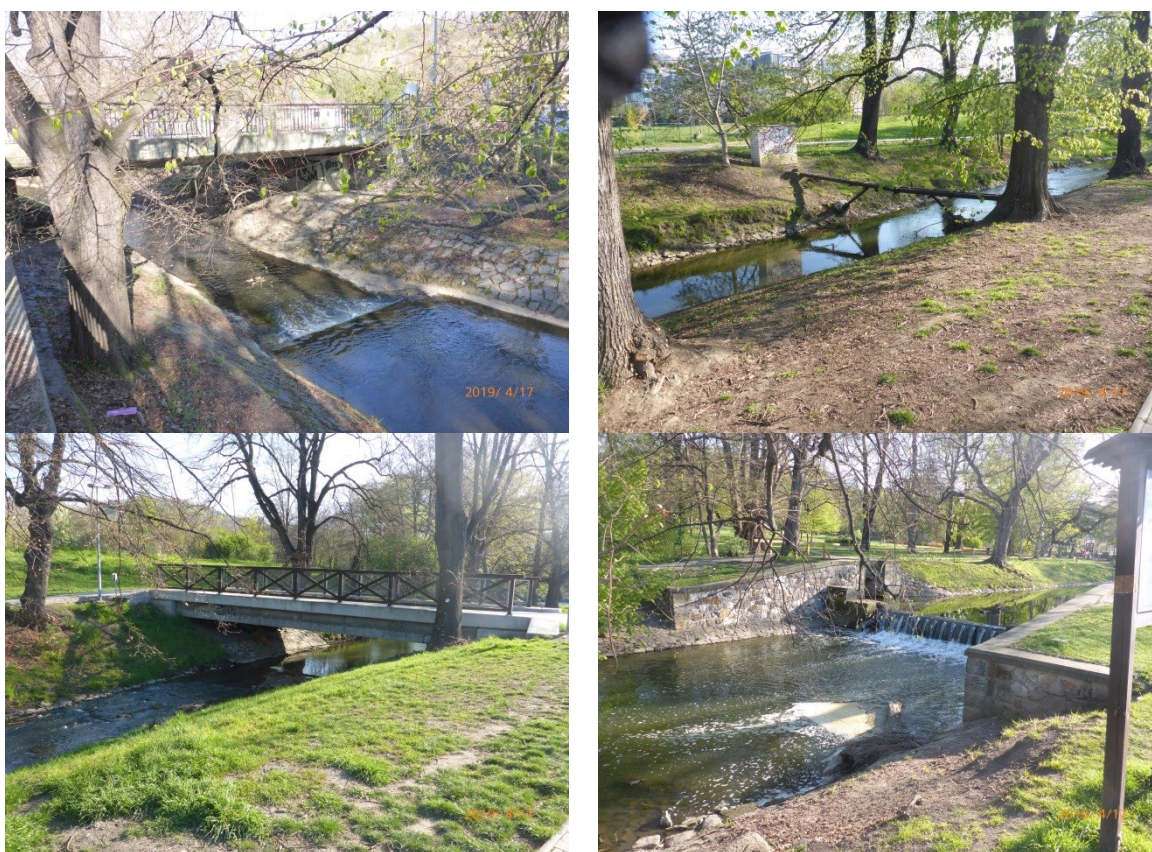
Obrázek 1 – Fotodokumentace Rokytka

Tok Rokytka protéká urbanizovaným územím města Prahy podél sportovních hřišť a městské zástavby. Řešený úsek toku (ř.km 1,630 – 2,530) se vyznačuje mimořádnou úpravou v podobě napřímení koryta, které je místy po obou bocích opevněno kamenným záhozem, rovným nečlenitým dnem a jezem s kamennými zdmi po stranách toku.

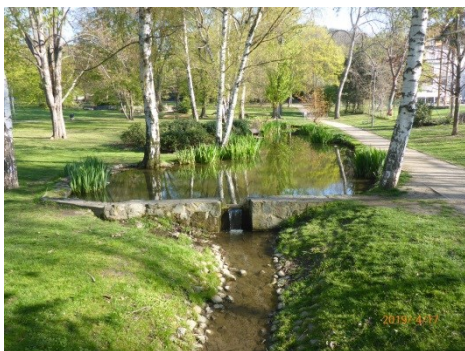
Obrázek 2 - Přítok Rokytky

V území studovaného úseku je jediným přítokem pravostranný přítok drobného potůčku, který protéká parkem Podviní. Jedná se o revitalizovaný potok s dvěma tůňemi, které vytváří estetický ráz parku.

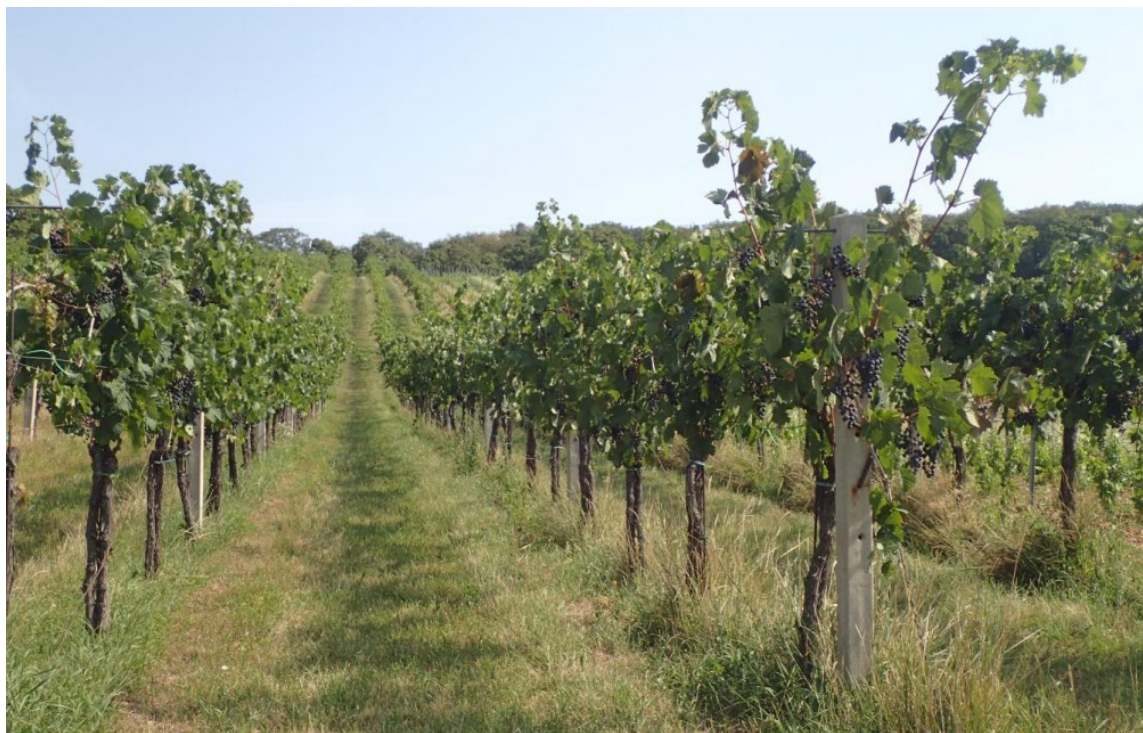
Obrázek 10 - Zatravněné meziřadí vinohradu v k.ú. Horní Bojanovice (okres Břeclav) (zdroj: VÚV TGM, v.v.i.)

Jedním z nejpoužívanějších agrotechnických opatření na speciálních kulturách (vinice) je **zatravnění meziřadí**. Jedná se o výsev travního porostu do každého nebo každého druhého (či dalšího) prostoru mezi řádky sazené kultury (Janeček a kol., 2012).

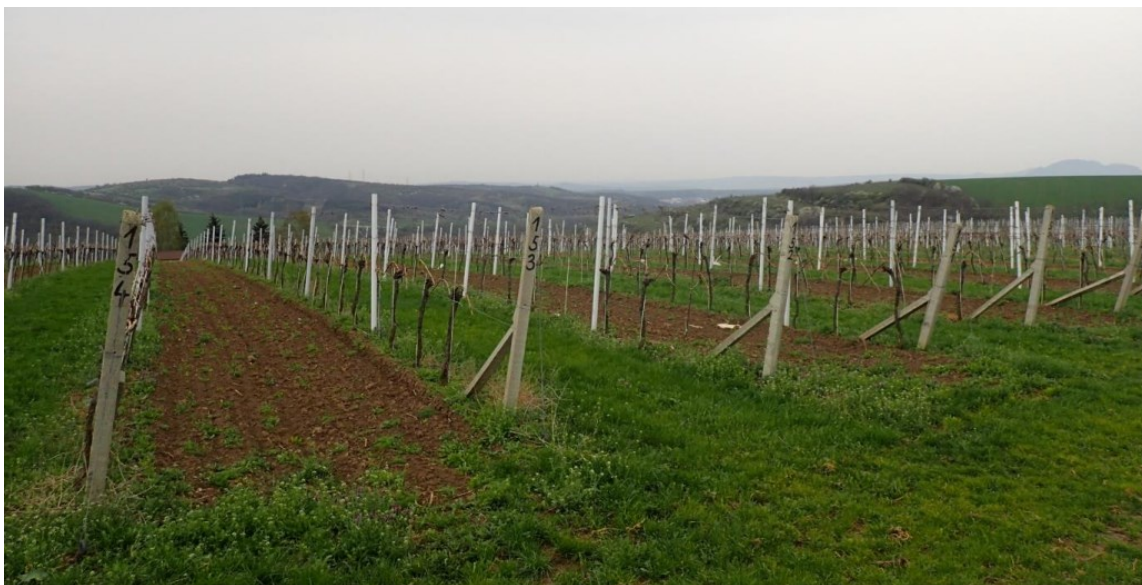
Obrázek 11 - Vinohrad se střídavě zatravněným meziřadím v k.ú. Kurdějov (okres Břeclav) (zdroj: VÚV TGM, v.v.i.)
