Mohelnice - obnova hrazení bystřiny

Eva Hrubá, Jiří Mojžíšek, Ivana Přikrylová, Břetislav Tureček

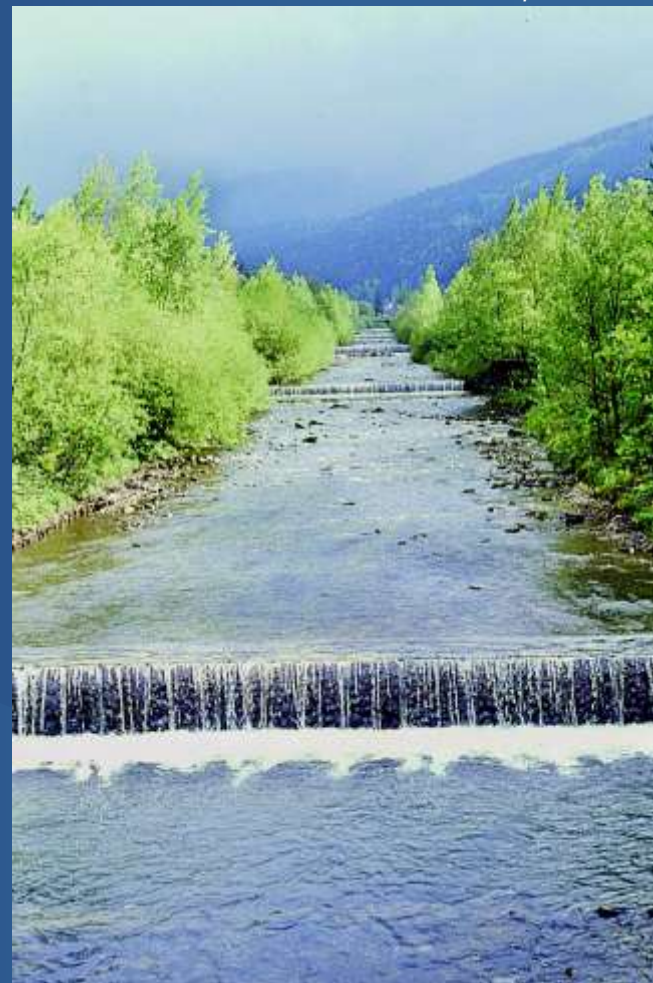
Detail přelivné hrany jednoho ze spádových stupňů v 80. letech min. stol.

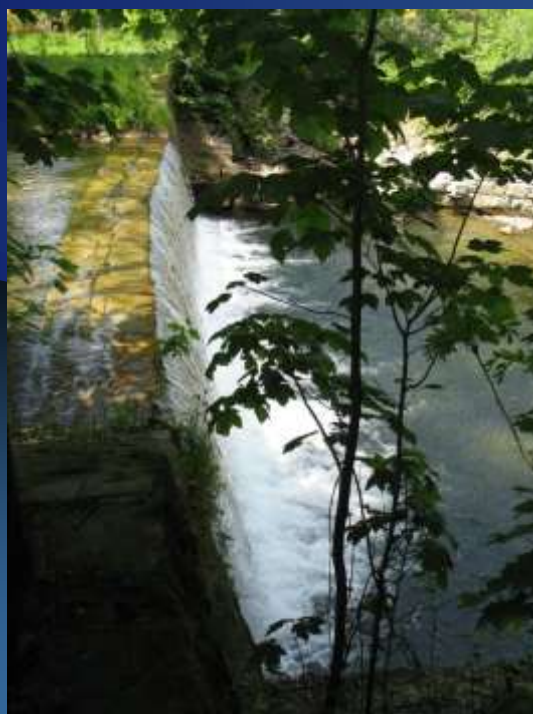
Po více než padesáti letech

je hrazení významně poškozeno, a za svou životností.

- ✓ k **obrusu** kamenů v řádu jednotek centimetrů,
- ✓ k **degradaci pojiva** cementové malty,
- ✓ k **poškození** dřevěné **kulatiny** ve vývarech včetně,
- ✓ k **protržení** některých přelivných hran a závěrečných prahů vývarů,
- ✓ v řadě míst k **poškození** i původního **opevnění koryta**.
