## B – NÁVRHOVÁ ČÁST

### B.1.SO 28 – REKONSTRUKCE NÁDRŽE A REVITALIZACE TOKU

#### Světice

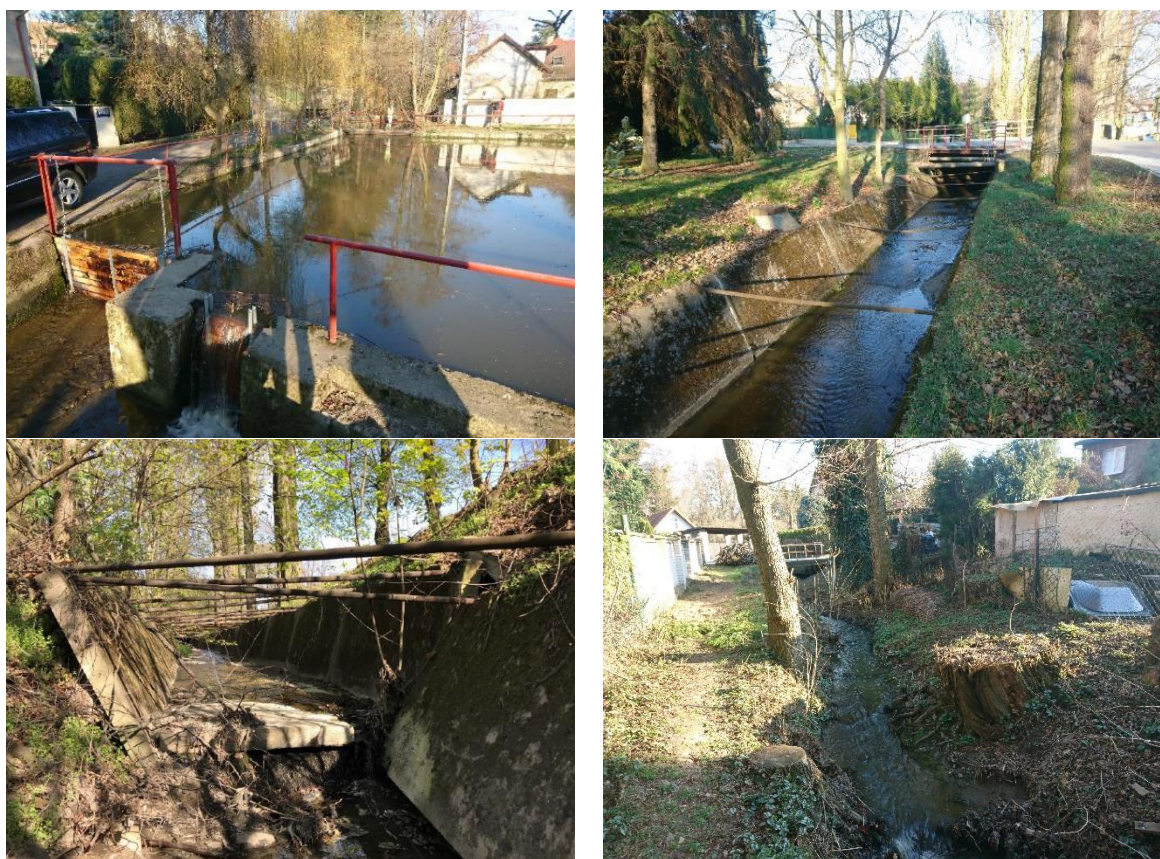
obr. 1 – Říčanský potok Světic

Tok Říčanského potoka protéká urbanizovaným územím města Světic podél městské zástavby a v ploše městské zeleně. Řešený úsek toku (ř.km 18,910 – 19,405) se vyznačuje úpravou v podobě napřímeného a zahloubeného koryta.
