## B – NÁVRHOVÁ ČÁST B.1.SO 18 – KOMPLEXNÍ PPO

### Uhřetěves

Společnost VRV + Šindlar

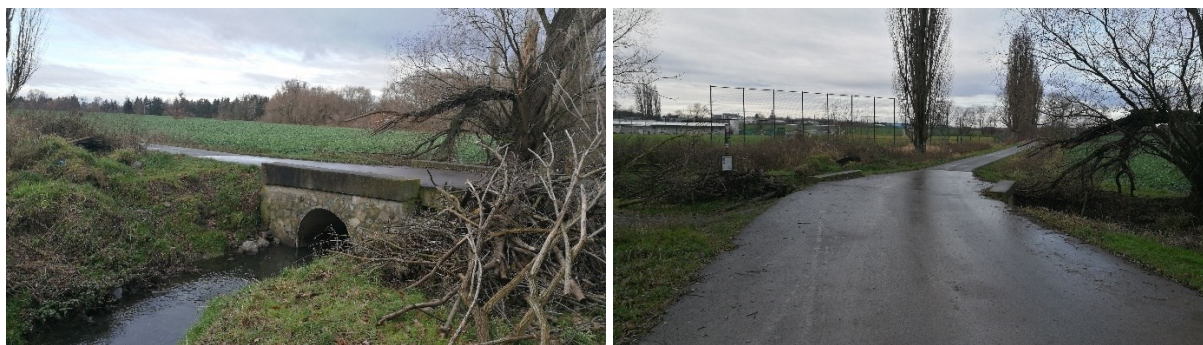
Obrázek 1: Fotografie propustku a vozovky

Postupně bude provedeno: odstranění obrusné a ložné vrstvy na propustku a předmostích – frézování, odstranění říms propustku, betonových částí a nadnásypu, částečné výkopové práce v místech stěn, montážní práce pro založení nového mostu z úrovně pláne vozovky, zbývající výkopové práce pro stěny mostu (trouba propustku se zatím ponechá pro převádění vody) a odstranění nosné konstrukce - trouby propustku (po vybudování stěn a vydláždění koryta potoka).

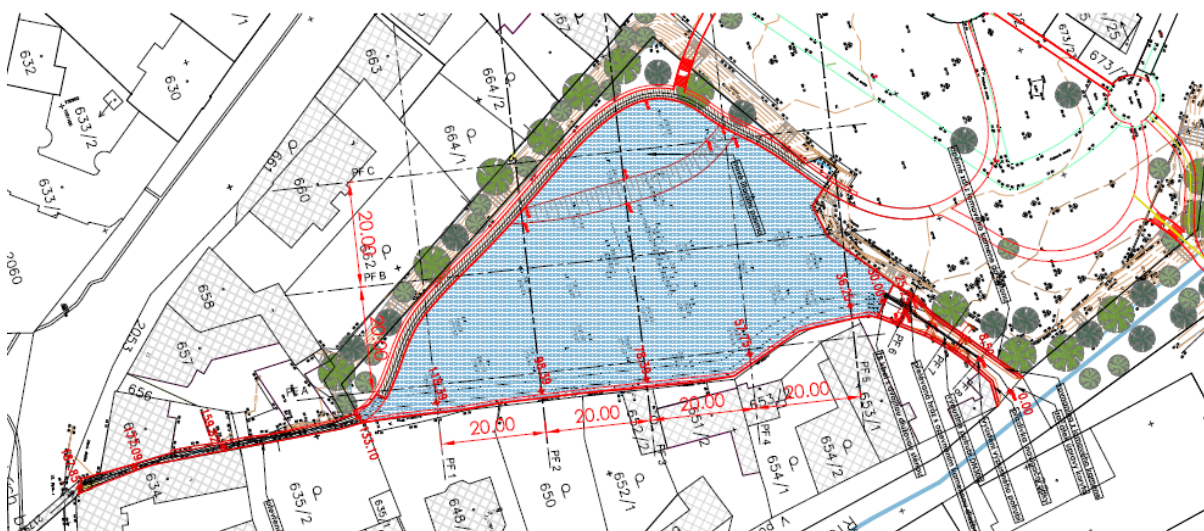
Obrázek 4: Podrobná situace

Opěrná stěna kolem rybníku bude řešena jako monolitická betonová KCE s kamenným obkladem, na které bude na ocelových nosnících vykonzolidována lávka s dřevěným roštem a zábradlím z ocelových profilů s výplní pomocí pletiva X-tend. Lávka nad Říčanským potokem bude mít ocelovou nosnou konstrukci, na které bude položen dřevěný rošt. Zábradlí bude provedené z ocelových profilů ve stejném duchu, jako zábradlí na lávce. Schodiště budou provedena z monolitických prefabrikovaných stupňů uložených do základů z prostého betonu. Lávka v koridoru mezi objekty bude provedena z ocelových profilů založených na novém betonovém tělese koryta potoka, ze kterého budou lokálně vystupovat betonové patky nad běžnou hladinu, na těchto patkách budou na ocelových pleších přivařeny ocelové stojky dle výkresové části PD. Tyto spolu s horizontálními nosníky budou tvořit nosnou část k-ce, která bude zakryta pororoštem v antikorozi úpravě s úzkými oky. Zábradlí bude stejné jako na ostatních objektech v parku. Tj. z ocelových profilů se vyplní pomocí pletiva X-tend, v místech, kde to bude nutné, mezi objekty bude pouze madlo a sloupky s osvětlením.

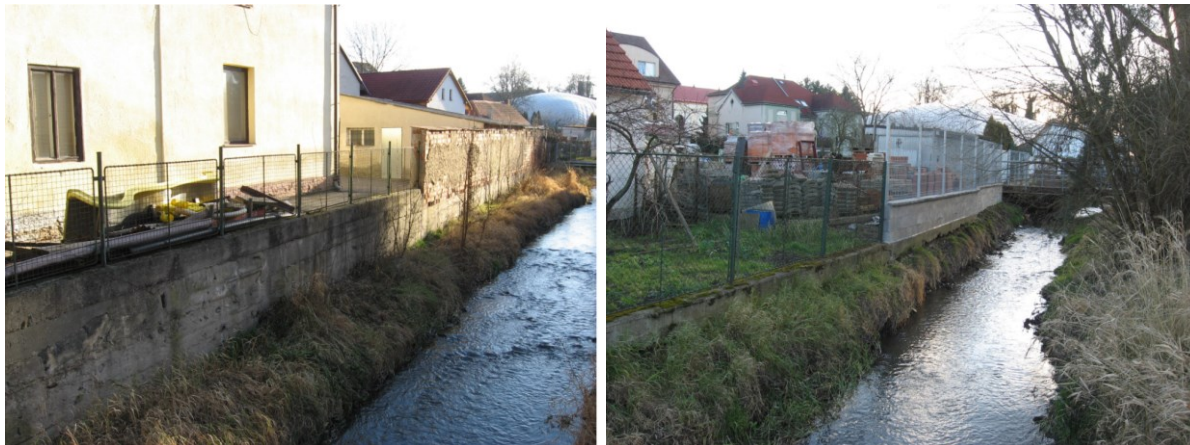
*Obrázek 5: Fotografie zdi (Pravý břeh)*

Ochranná železobetonová zeď v linii hranic pozemků přisazená ke stávajícím dvorním zdem nebo jako náhrada podezdívek plotu s osazením plotu na korunu zdi, prostupy (vjezdy, branky) jsou opatřeny mobilním hrazením. Ochrana do úrovně  $Q_{100}$ .

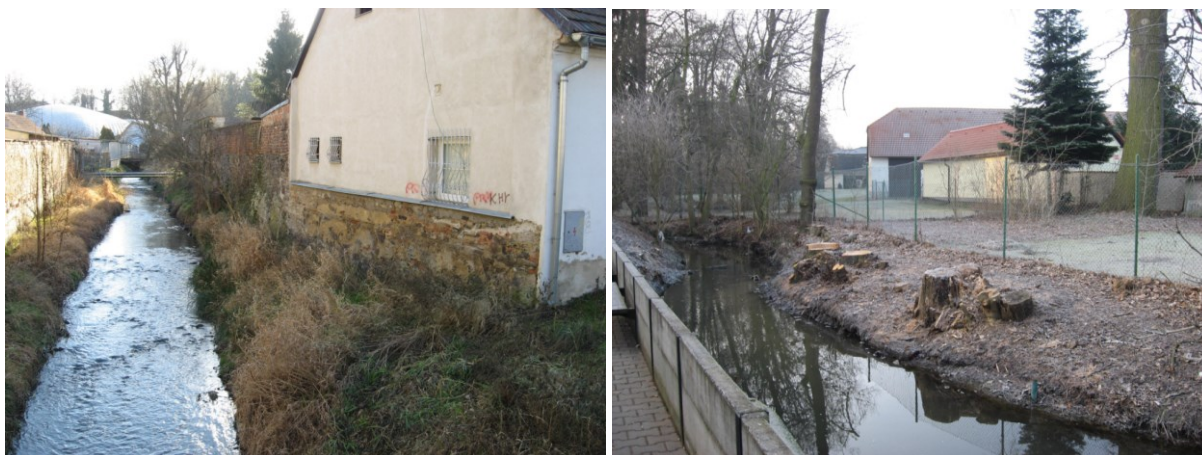
*Obrázek 6: Fotografie zdi (Levý břeh)*

Ochranná železobetonová zeď v linii hranic pozemků přisazená ke stávajícím dvorním zdem nebo jako náhrada plotu s jeho osazením na korunu zdi, prostupy (vjezdy, branky) jsou opatřeny mobilním hrazením. Ochrana do úrovně  $Q_{20}$ .

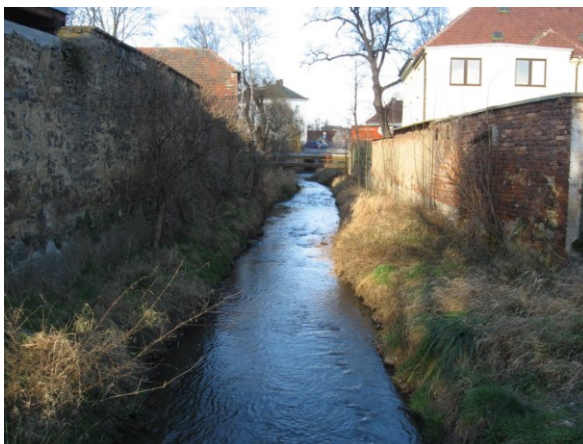
*Obrázek 7: Fotografie koryta (Levý břeh)*

Navrácení koryta Říčanského potoka do původního přirozeného stavu s opevněním břehových pat a kamenným záhozem.

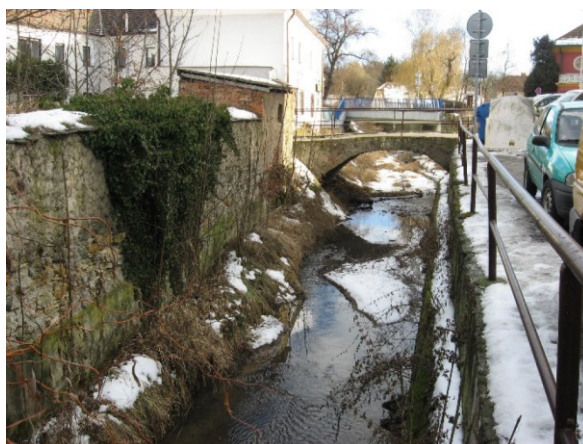
*Obrázek 8: Fotografie zdi*

Rekonstrukce pravobřežní a levobřežní části zdi mezi ulicí Přátelství a mostkem O32M za účelem zvětšení průtočného profilu toku.

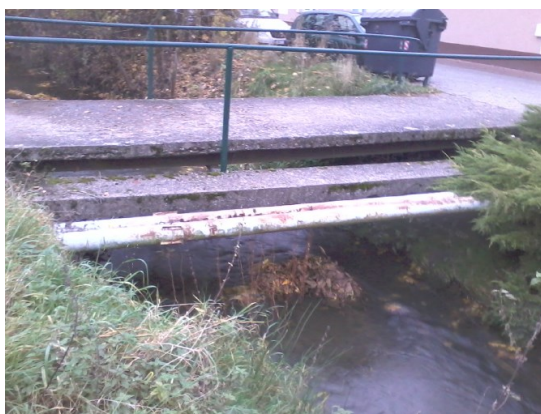
*Obrázek 11: Fotografie ŽB mostku*

Náhrada železobetonového mostku novým mostkem pro přístup k objektům na pravém břehu toku.

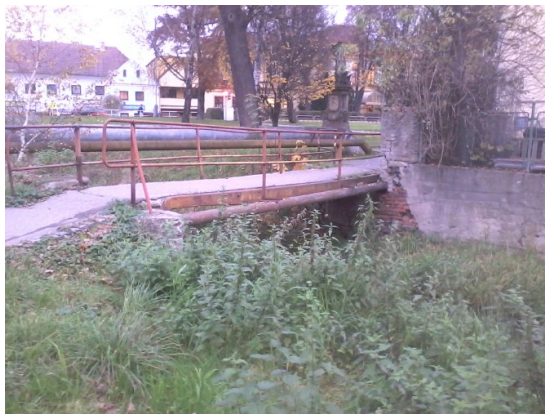
*Obrázek 12: Fotografie lávky*

Obnova lávky ve stávající výškové niveletě.

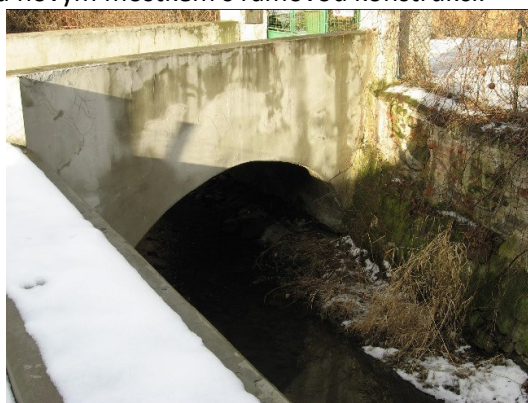
*Obrázek 13: Fotografie klenbového mostku*

Náhrada klenbového mostku novým mostkem s rámovou konstrukcí.

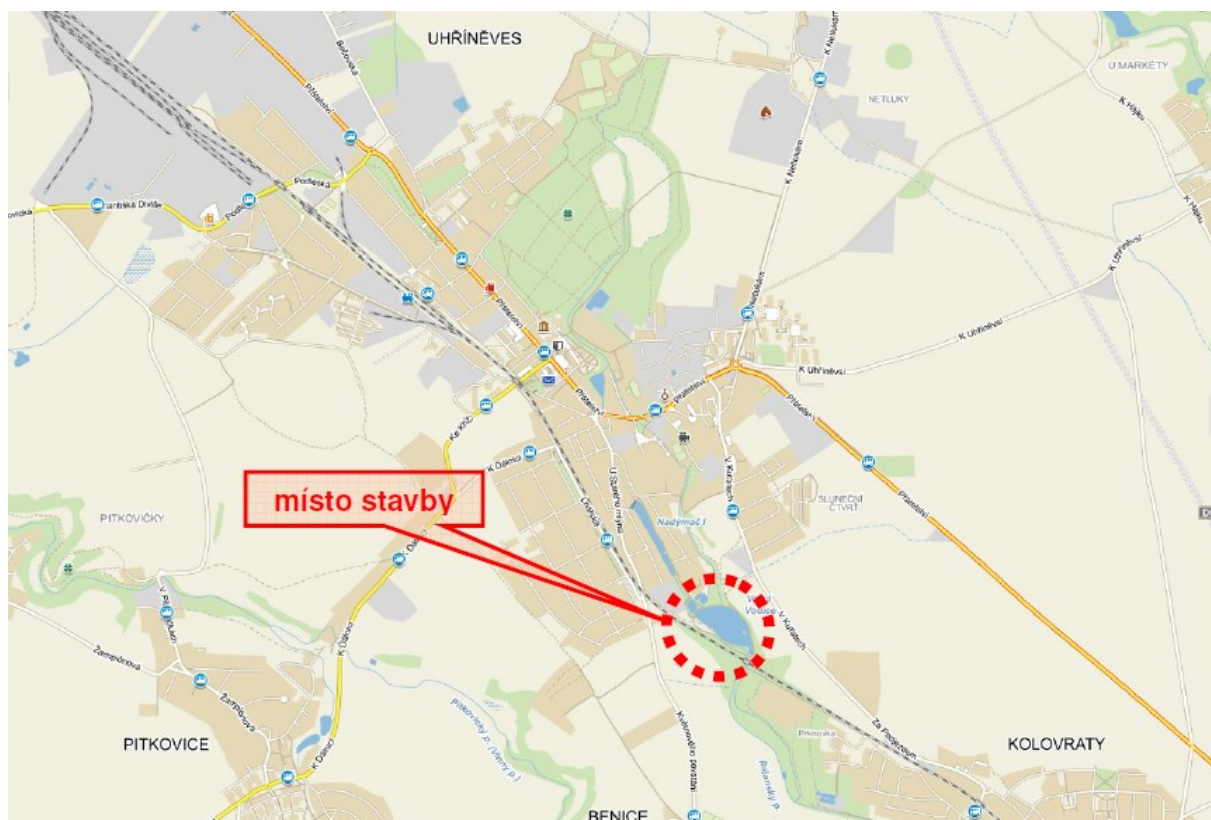
Obrázek 16: Situace širších vztahů

Stavba přerozděluje průtok na vodních dílech nad intravilánem obce tak, aby nemohlo dojít v trase Laterálního kanálu k vyběžení toku. Jedná se o změnu dokončené stavby - opravu a rekonstrukci objektů MVN Velká Vodice, Malá Vodice a soustavu vodních děl Nadýmač I a II (Laterální kanál).

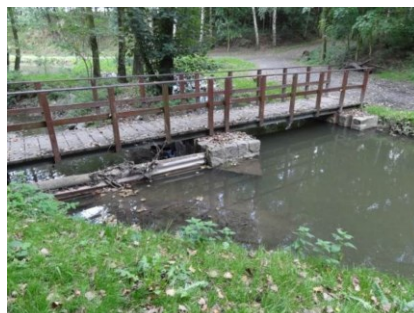
Instalace manipulovatelného stavidlového zařízení, fixace lávky.

Délka hrany do zátopy VN	3,5 m
Délka hrany do obtokové stoky	3,5 m
Kóta prahu hradidel do zátopy	290,60 m n.m.
Kóta prahu hradidel do obtoku	291,20 m n.m.

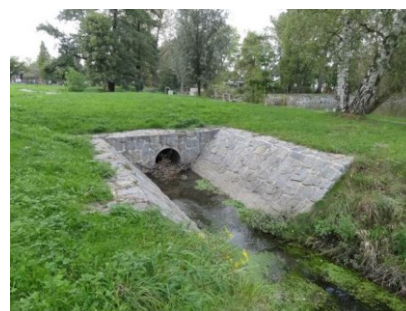
Instalace stavidlového uzávěru na čelo propustku ze strany obtokového kanálu. Průtočný profil obtokové strouhy má lichoběžníkový tvar se sklony svahů 1 : 2.

Průměrná hloubka obtokové strouhy	1,4 m
Délka obtoku	280 m
Kapacita obtoku	1,8 m <sup>3</sup> /s

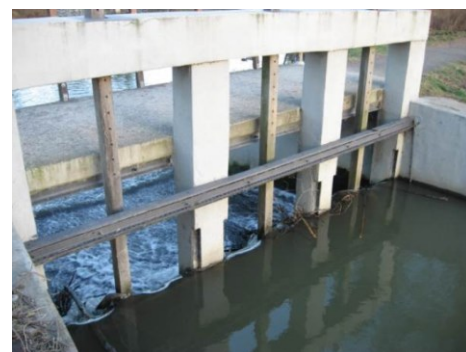
Výměna stavidlových desek upravených na snížení průtočné kapacity při návrhovém průtoku  $Q_{100}$

Délka přelivné hrany stavidel zleva	3,96 m
Kóta vrchní hrany zahrazených stavidel	291,01 m n.m.
Kóta bet. prahu pod stavidly	290,38 m n.m.
Kóta dolní hrany max. zdvižených stavidel	291,93 m n.m.
Kapacita přepadu přes stavidla	5,14 m <sup>3</sup> /s

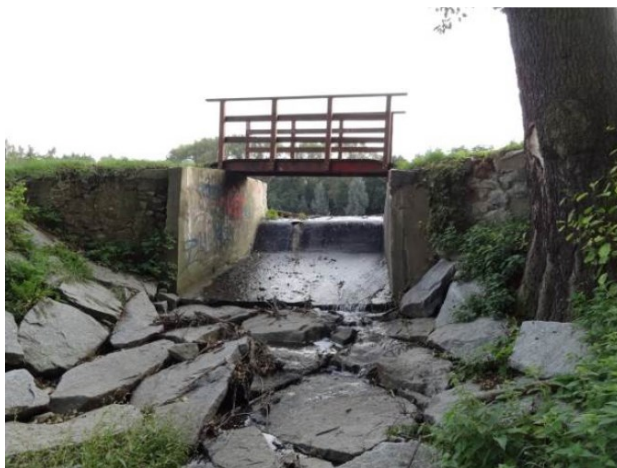
Zvýšení kapacity při návrhovém průtoku  $Q_{100}$  rozšířením přelivné hrany, úprava skluzu od přelivu jeho rozšířením, provedení nové lávky, úprava nivelety koruny hráze v místě napojení na BP.

Délka přelivné hrany	2,98 m
Kóta přelivné hrany	291,15 m n.m.
Kóta dna spadiště	290,32 m n.m.
Kóta konce skluzu	289,90 m n.m.
Délka skluzu	3 m
Kóta dna vývaru	288,80 m n.m.
Kapacita přelivu	5,41 m <sup>3</sup> /s

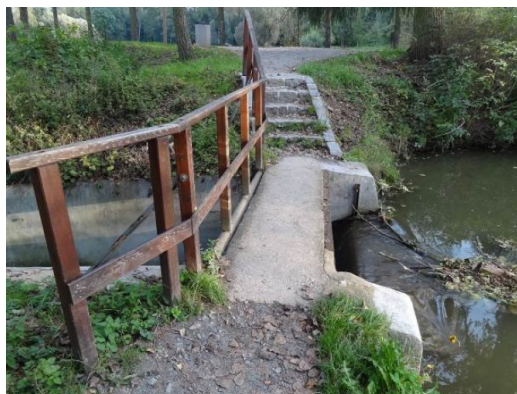
Zvýšení kapacity při návrhovém průtoku  $Q_{100}$  navýšením bočních stěn přelivu včetně zavazovacích křídel, provedení lávky, úprava přístupu na lávku, úprava nivelety koruny hráze v návaznosti na BP.

Délka přelivné hrany	2,48 m
Kóta přelivné hrany	290,13 m n.m.
Kóta dna spadiště	288,76 m n.m.
Kóta konce skluzu	288,31 m n.m.
Délka skluzu	7 m
Kóta dna vývaru	287,50 m n.m.
Kapacita přelivu	2,74 m <sup>3</sup> /s
