B – NÁVRHOVÁ ČÁST

B.1.SO 07 – REVITALIZACE TOKU

Kyje, Pod Čihadly

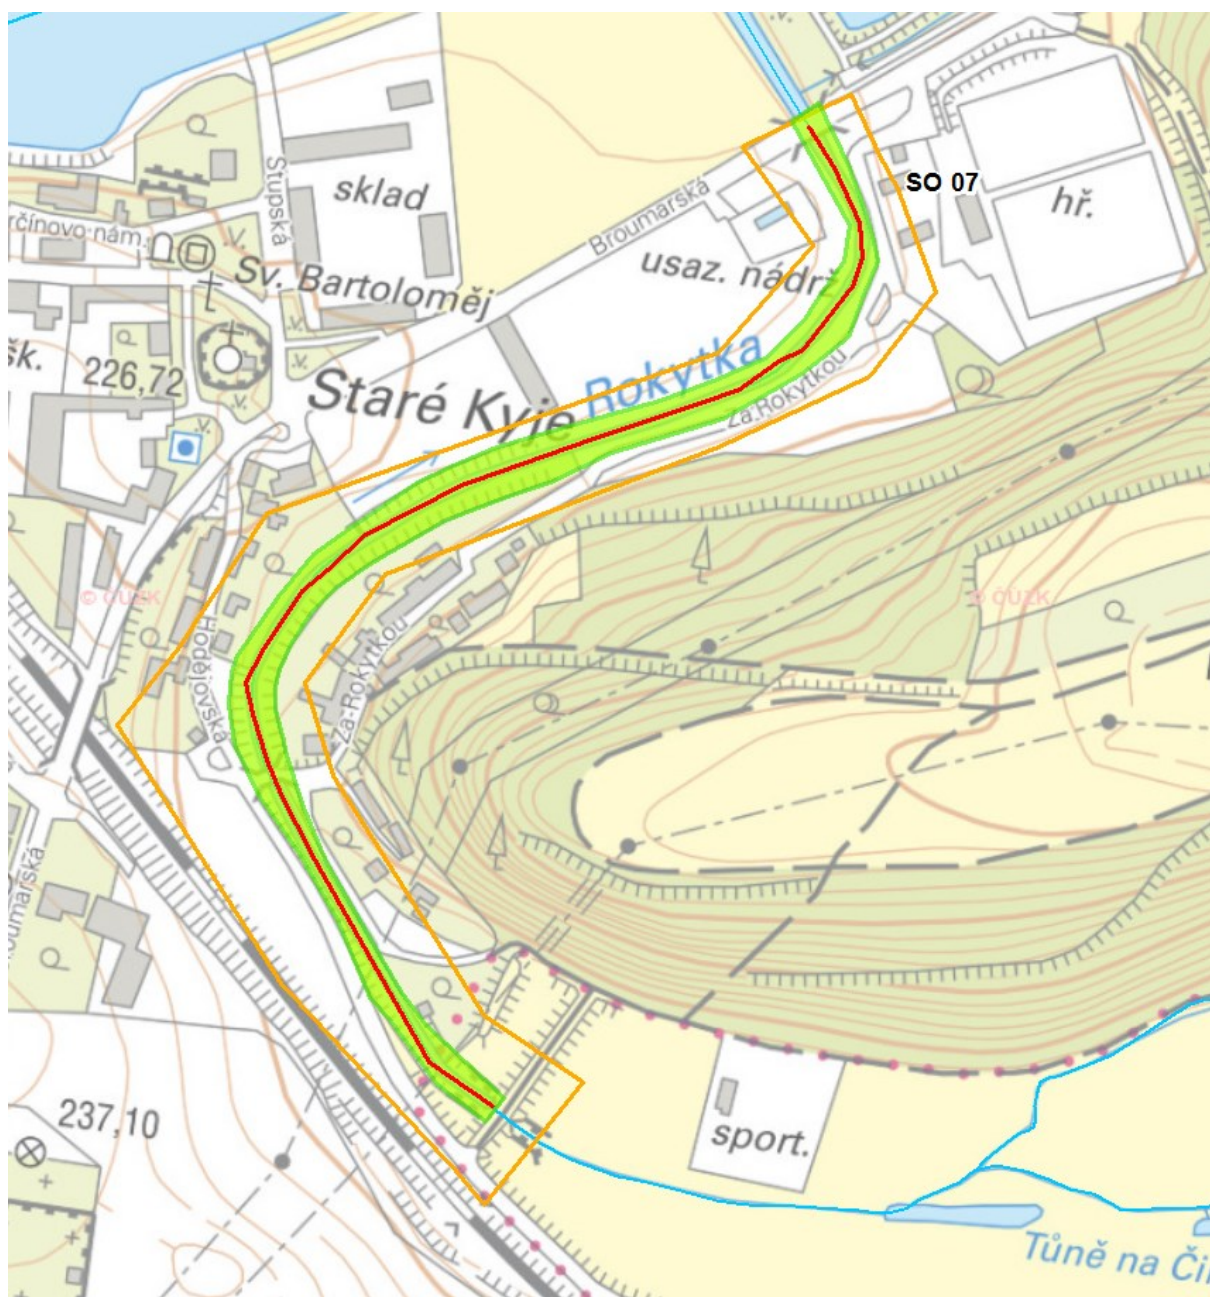
obr. 1 – trasování koryta

Tyto opatření se vztahují na obě návrhové varianty. Jedná se především o optimalizaci průtočné kapacity mostu na ř. km 11,69. Ta je v současné době pro vyšší průtoky nedostačující. Hlavní příčinou jsou nánosy pod mostem a nevhodně začínající pravobřežní ochranná hrázi na výtoku z mostu, které zmenšuje průtočný profil. Navržené rozšíření nátoky a výtoky mostu zlepší odtokové poměry a sníží výšku hladiny nad mostem.

Na levém břehu nad mostem dochází k vybřežení vody na silnici a následnému proudění směrem k trafostanici. Zde se voda kumuluje a tvoří zátopu. V prostoru trafostanice je vhodné vybudovat propustek (2 m široký a 1 m vysoký) zpět do Rokytky a tím podpořit vznikající obtokové koryto. K dobrému fungování tohoto konceptu je vhodné snížit výšku vozovky na levém břehu těsně nad mostem.
