## B – NÁVRHOVÁ ČÁST

### B.1.SO 47 – PŘÍRODĚ BLÍZKÁ PROTIPOVODŇOVÁ OPATŘENÍ

#### Oldřichov v Hájích

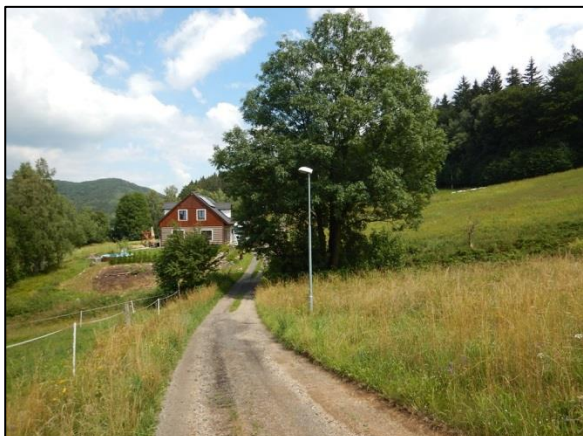
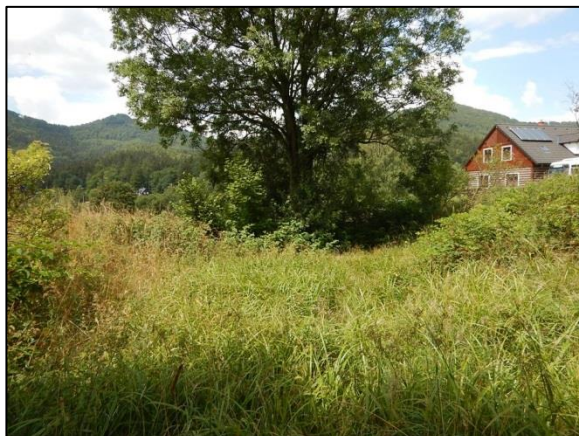
obr. 1 a 2 – fotodokumentace lokality nádrže a malého mokřadu nad vlastní nádrží

Návrh obnovy funkčnosti malé vodní nádrže na drobném toku v Oldřichově v Hájích (na pozemku obce). Nádrž má obdelníkový tvar 3,5 m x 3 m, historicky vyložený kameny, na výšku cca 1,3 m. Z nádrže voda odtéká do šachtice a propustku pod cestou. Nad prostorem nádrže se již dnes nachází drobný mokřadní biotop, který může posloužit k sedimentaci splavenin. U objektu lze zvážit rovněž jeho možnou kulturně-historickou hodnotu.

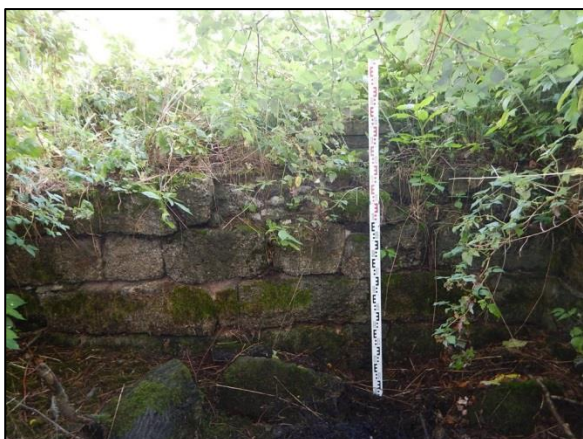
obr. 3 – pohled na spodní stranu malé nádrže s přepadem do šachtice do propustku pod cestou

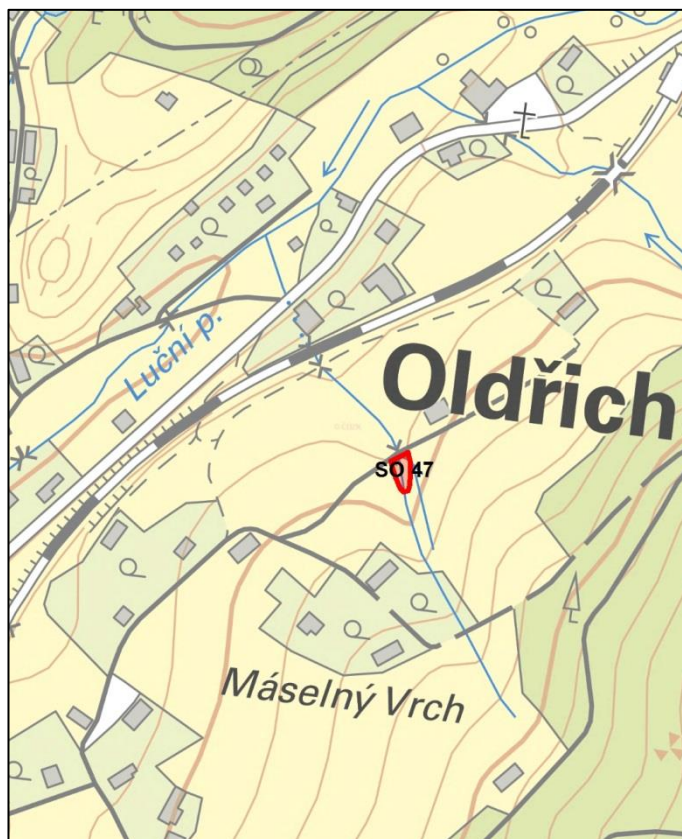
obr. 3 - Přehledná situace opatření
