Revitalizace Šporky

ř.km 1,168 – 1,715₁

Popis stavby

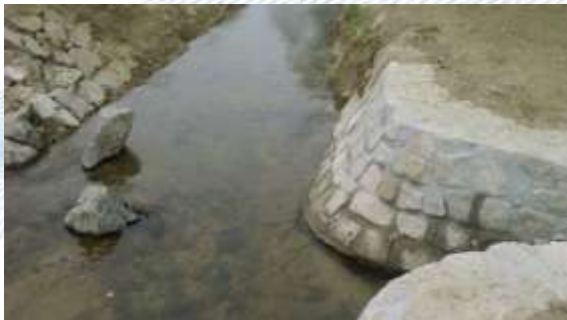
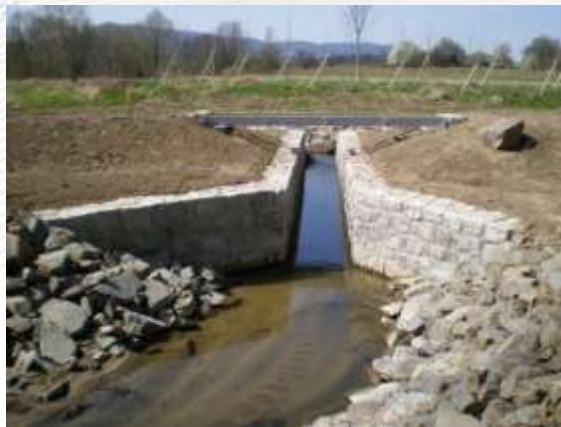
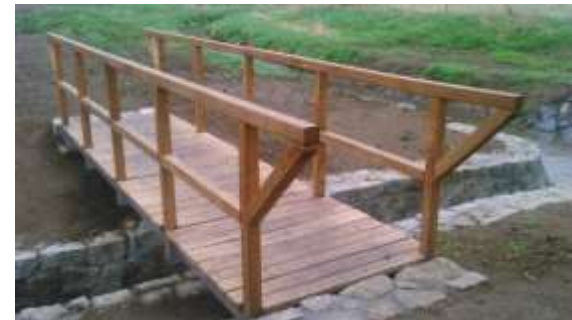
SO 01.1 – Nátok napájení tůň

Napojení revitalizované větve na stávající koryto je provedeno nehrazeným nátokem, který vede kolmo obdélníkovým otevřeným profilem délky 11,8 m (z opěrných zdí z lomového kamene na MC) o šířce profilu 1,0 m, výšce 1,4 m s navazujícím svahováním ve sklonu 1:2 po stávající terén . Tento profil za ochrannou hrázkou pokračuje miskovitým tvarem koryta napájení.

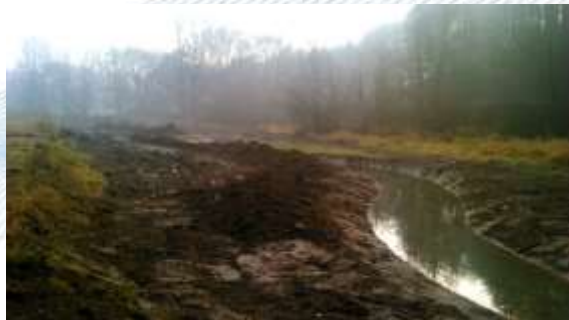
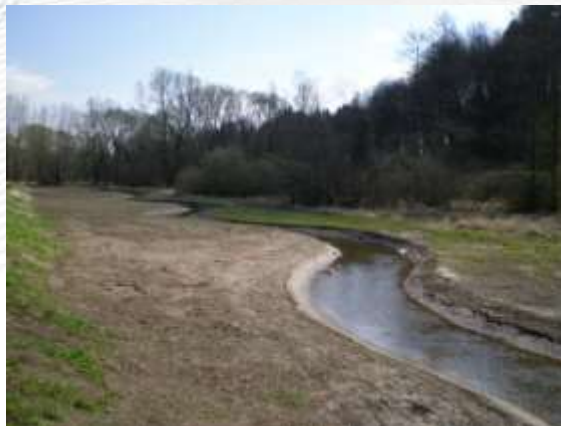
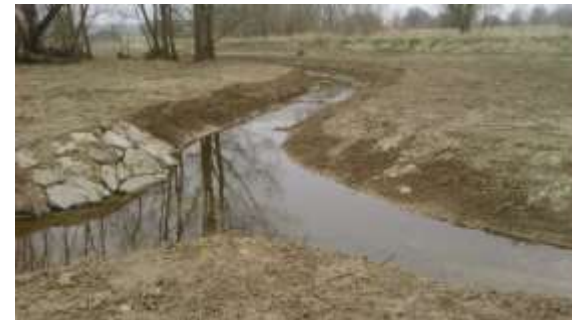
SO 01.2 – Koryto napájení tůně

Napájecí koryto má celkovou délku 384m, je zahloubené cca 0,9 m, šířka v břehových hranách 4,5 – 6,0 m s poloměrem oblouku do 15 m, v šířce meandrovacího pásu do 20 m.

Kapacita napájecího koryta je mezi Q_{30d} a $Q_{0,5}$.

Dno koryta bude miskovitého profilu v šířce 1,0 m.

Břehy jsou zatravněné ve variabilním sklonu 1:1,5 – 1:3.

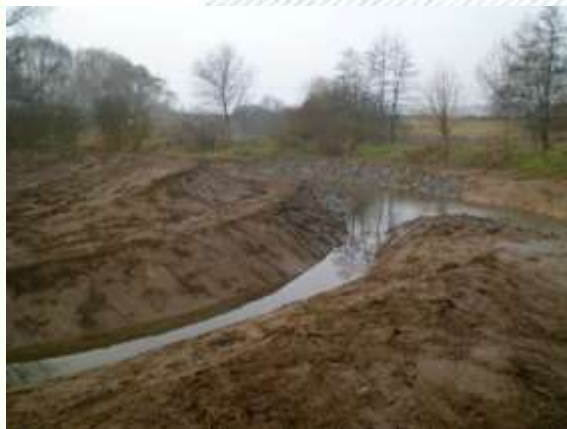
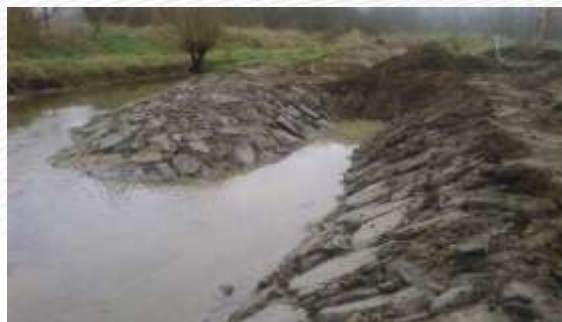
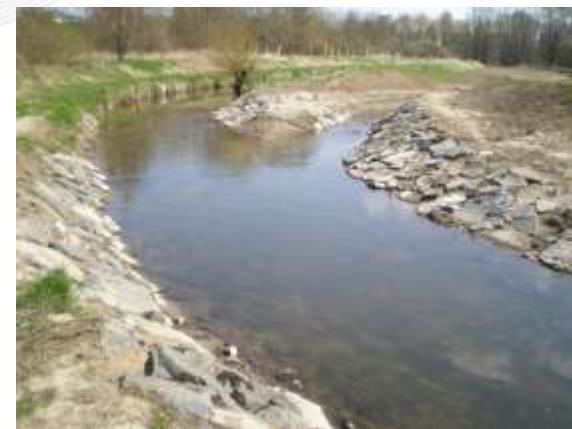
SO 01.3 – Zaústění napájení tůně

Zpětné zaústění napájecího koryta do Šporky je ve stávající niveletě dna toku Šporky, má miskovitý profil, který prochází otevřeným průchodem skrze ochrannou hrázku.

Šířka koryta ve dně 1,0m

Sklon levého konvexního břehu 1:2

Sklon pravého konkávního břehu 1:1,5

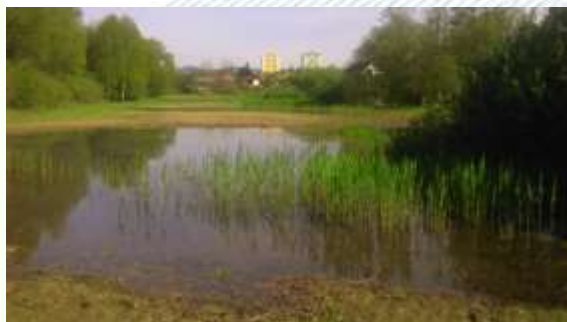
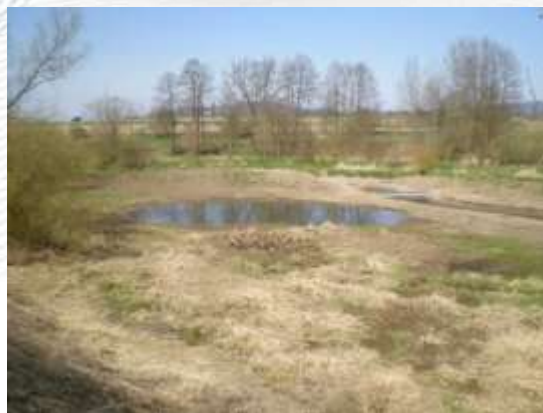
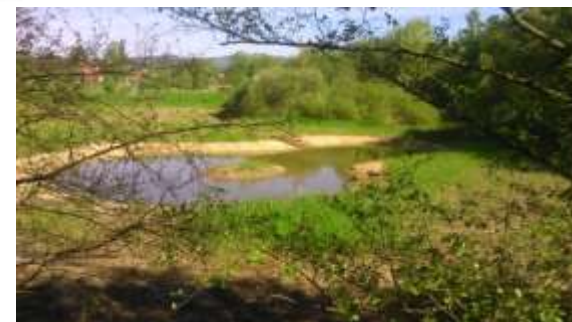
SO 01.4 – Tůň

V nivě jsou vybudovány čtyři tůň, jejichž umístění je směřováno do terénních depresí

Největší tůň o ploše v hladině 650 m² je provedena jako boční tůň a je dotována napájecím korytem z toku Šporky.

Další 3 tůň jsou samostatné každá o velikosti cca 200m².

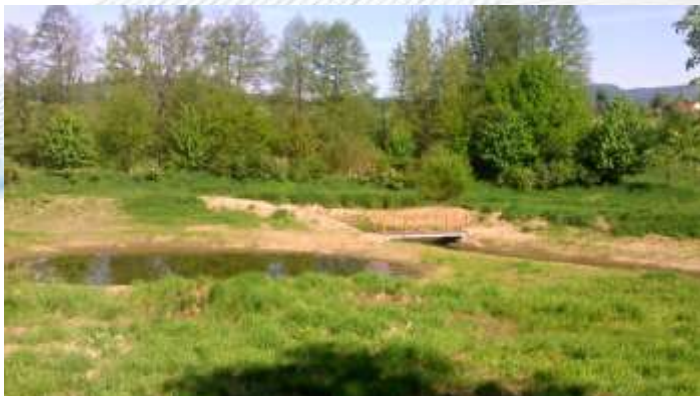
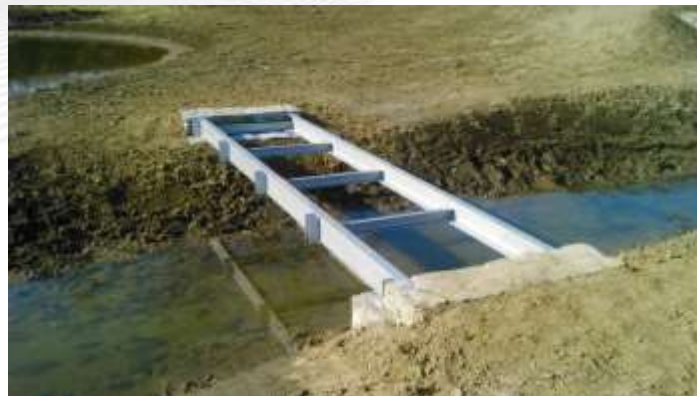
SO 01.5 – Lávky

Pro zachování průchodnosti lokality zejména z důvodu obsluhy toku jsou v místě přerušení stávající levobřežní hrázky osazeny ocelo-dřevěné lávky.

Celkem 2 ks lávek jsou shodné konstrukce a provedení. Délka lávek je 5,1 m, pochozí, šířka 1,2 m s dřevěným zábradlím výšky 1,1 m.

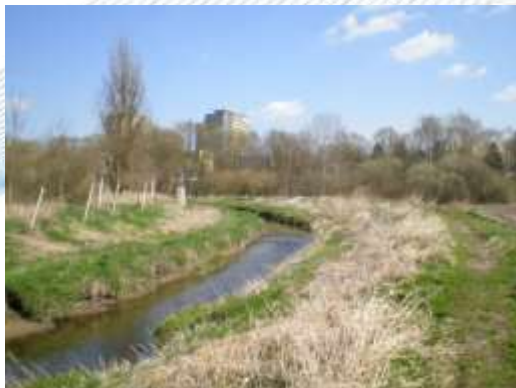
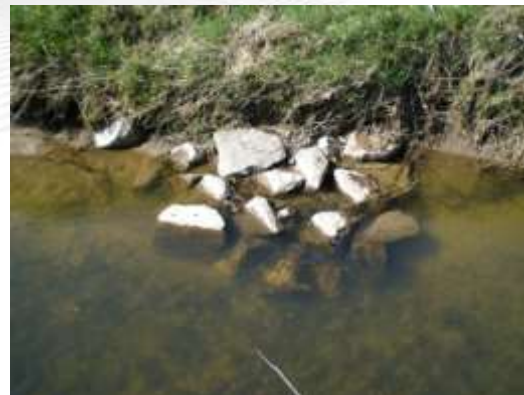
SO 02 – Úprava stávajícího koryta Šporky

Stávající koryto toku je vzhledem ke své funkci povodňového koryta zachováno v původní podobě.

V délce cca 55 m kolem nátoky je v korytě provedeno rozmístění kamenů vhodné velikosti tak, aby při dlouhodobém a menším průtoku rozvolňovaly napřímenou proudnici toku.
